# **Ravintola / kokoontumistila rakennuksen kuntoarvio**

**23.8.2019**

**Kohde: Ravintola / kokoontumistila , Vanha Pappila Pappilantie 10 95220 Simoniemi**

**Laatija:** Merilapin Vahinkotarkastus Oy  
Jouni Kemppainen / Ins.  
Ranuantie 110 95200 Simo

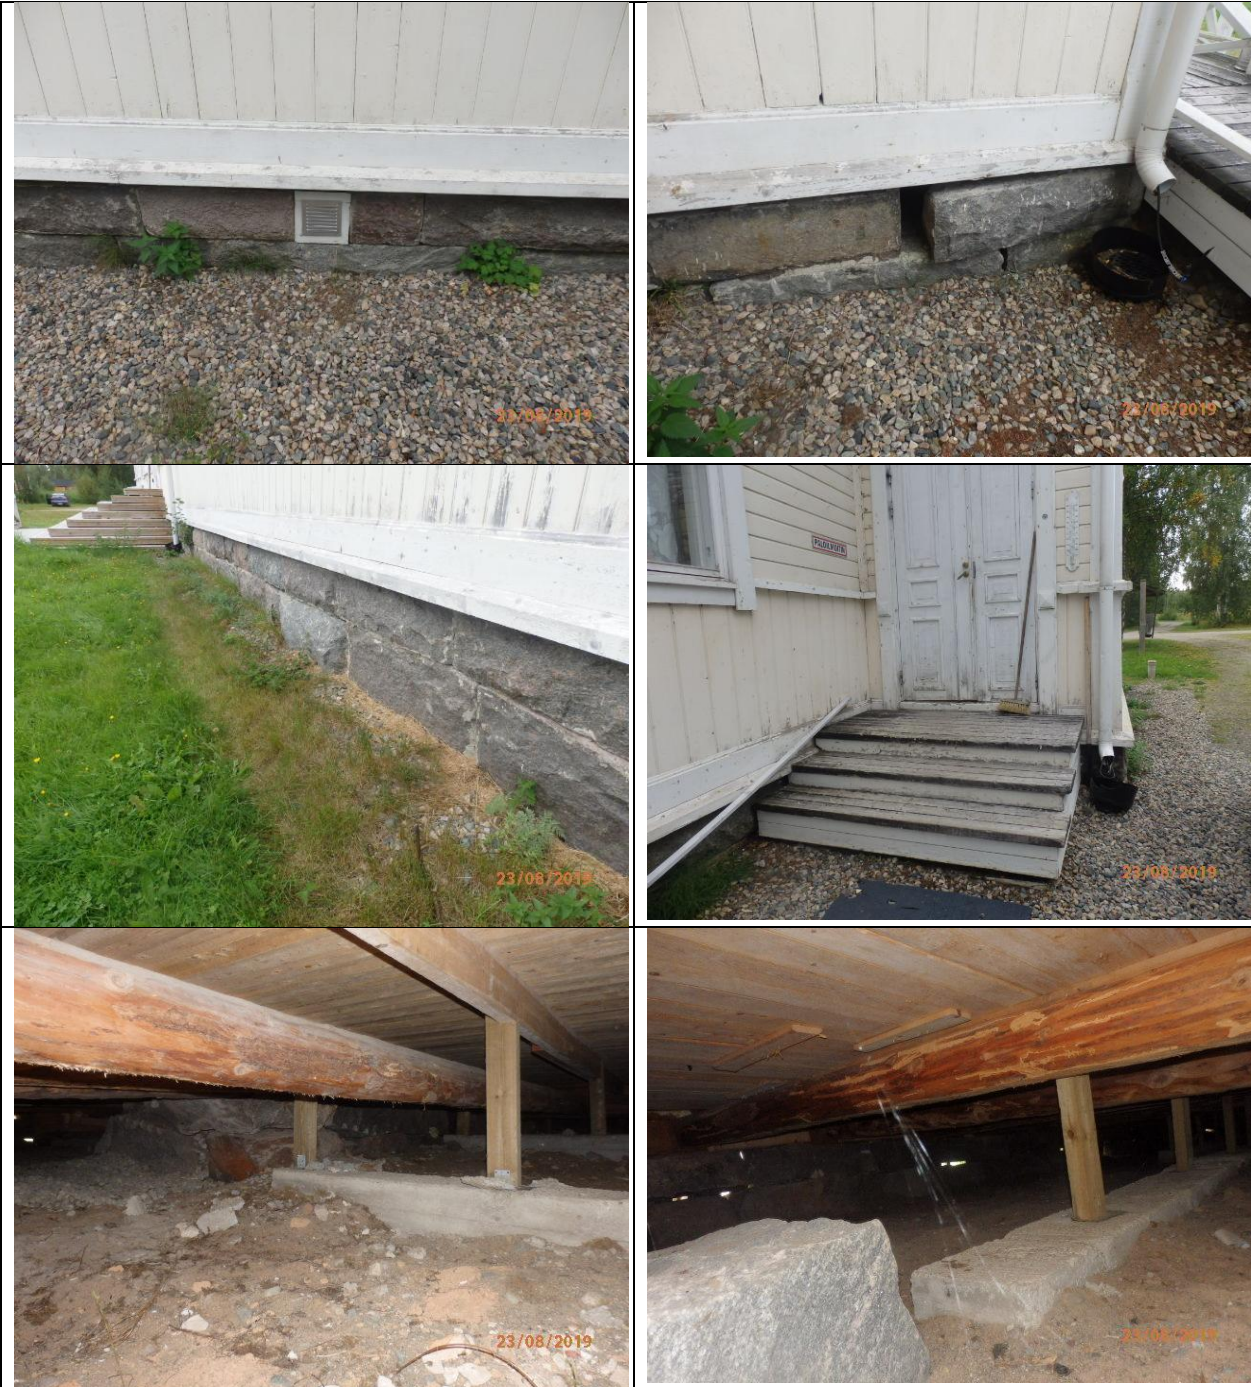
## Perustukset

- Alkuperäinen kivijalkasokkelirakenne ja alapohjassa joista tuettu lattiarakennetta. Korkeus n. 800mm maanpinnasta yläpintaan.

- Ei havaittu merkittäviä vaurioita. Kivijalkasokkelissa pieniä rakoja ja osin paikattu betonilla muuten normaalikuntainen / kunnossa

- Kivijalka sokkeli rakenteessa hyväkuntainen pinta

- Sadevesien ohjaukset asennettu ja sadevedet ohjataan poispäin sokkelin vierustalta
- Sadevedet ohjattu syöksytorvilta sadevesikaivoihin joista putkilla poispäin
- Sadevesikaivossa saattolämmityskaapelit

- Maanpinnat kallistuu poispäin sokkelista ja osin tasaisempaa maanpintaa
- Perustus kuitenkin korkea ja tuuletustila alapohjassa hyvä.

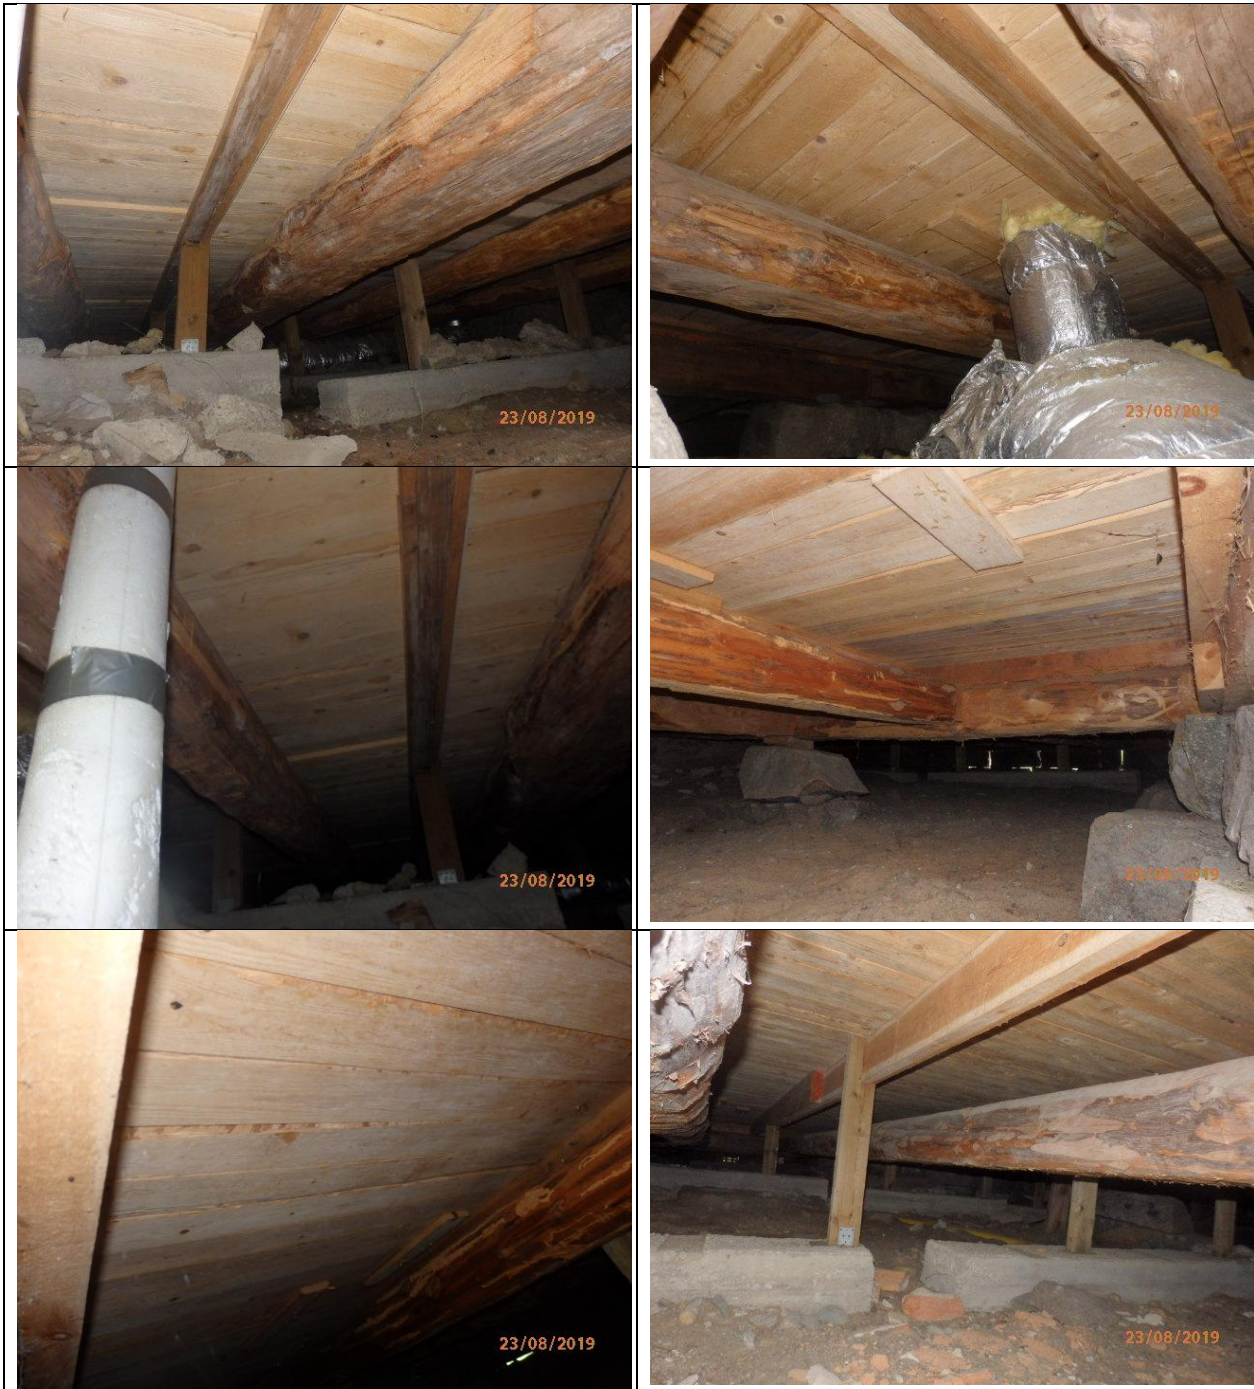
## ALAPOHJA

- Alapohjarakenteet näyttää uusituilta kokonaan/ uusittu. Rakenteet hyväkuntoiset alapohjassa tuuletustilassa ja puhtaat.
- Ei havaittu kosteusvaurioita ja tuuletus toimii hyvin
- Ei todettu ja havaittu rakenteissa painumia latioissa.
- Kantavat rakenteet alapohjassa hyväkuntoiset ( uusittu?), kts. kuvat

- Alapohja puurakenteiden kunnon ja puhtaudesta päätellen uusittu, Joten eristeet silloin todennäköisesti myös uusittu ja asennettu joko levyvilla tai puhallusvilla eriste? Alkuperäisestä ei tietoa?
- Rakenteita ei ole avattu ja rikottu tarkastuksessa varmuuden saamiseksi.

- Kts. kosteuskartoituksen tulokset /raportti
- Pintamittauksissa ja tarkastuksessa ei todettu ja havaittu kohonneita kosteusarvoja
- Rakenteita ei ole rikottu ja avattu tarkastuksessa, ps. Piilevien vaurioiden mahdollisuutta ei voida kokonaan pois sulkea kokonaan rakenteista jos alkuperäistä rakennetta alapohjassa piilossa olevissa osissa.?

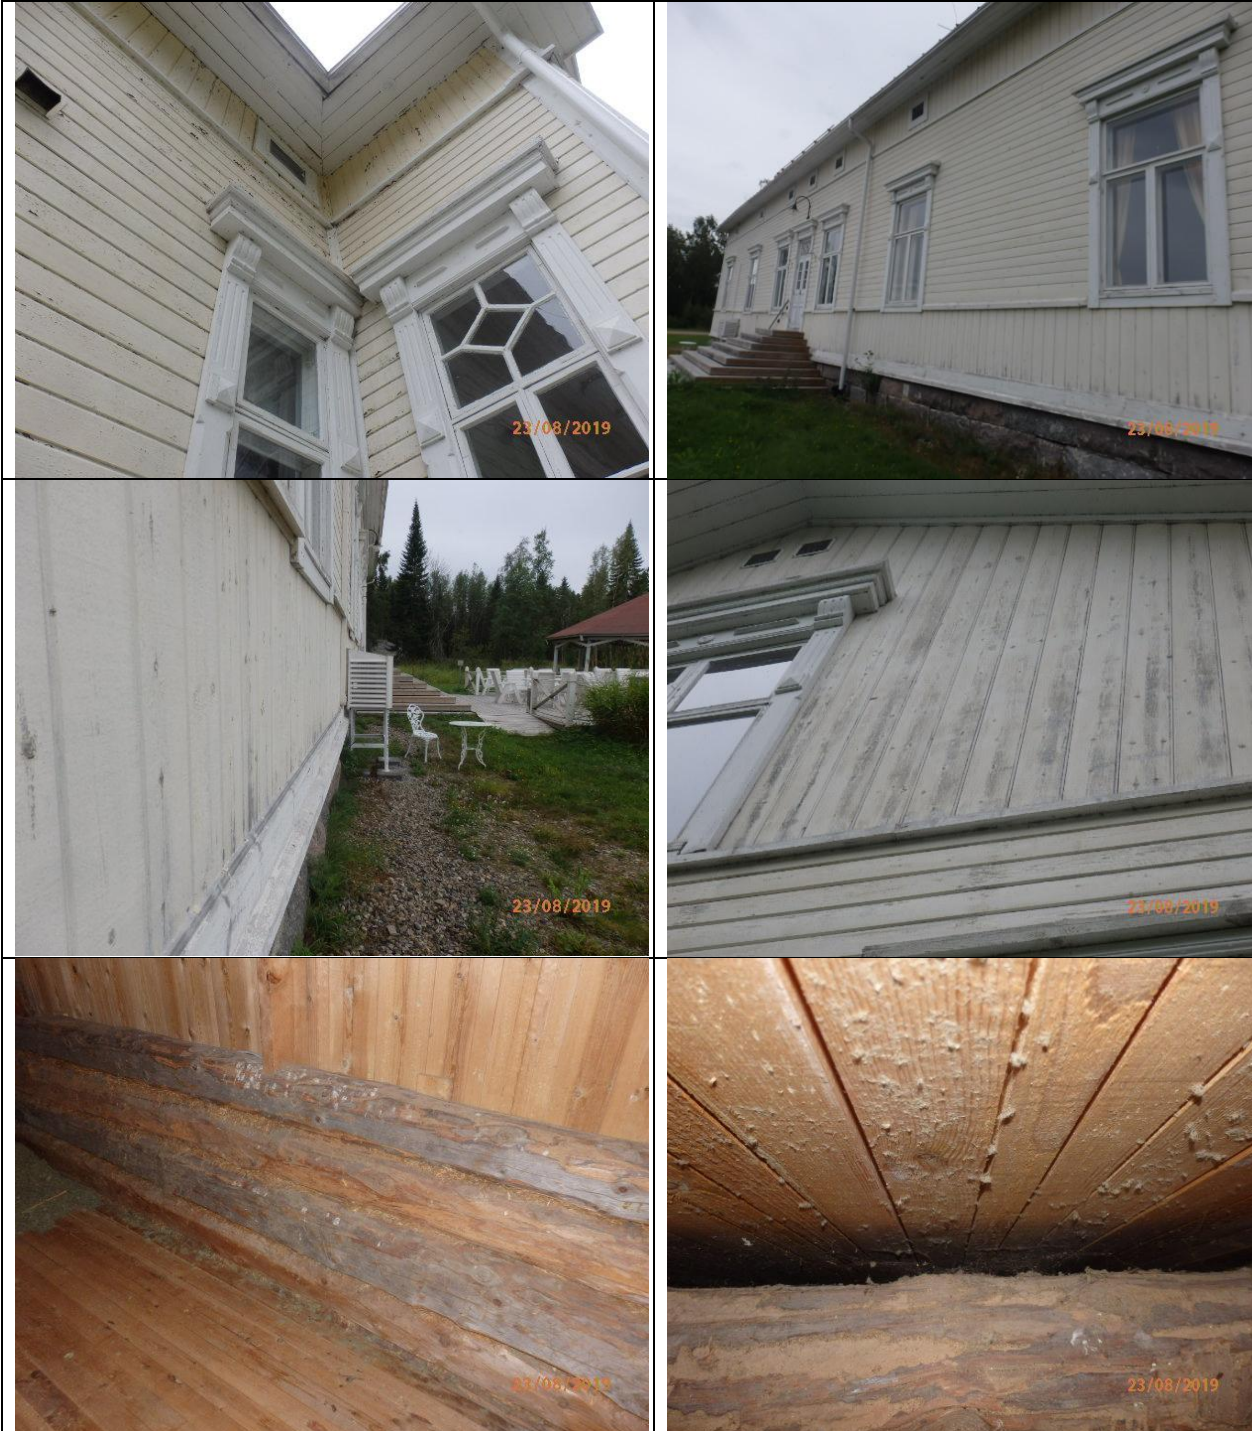
## JULKISIVU/ ULKOSEINÄRAKENNE

- Maalipinnat tyydyttävä/ huonokuntoiset. Seinien maalaushuolto/ maalaus koko rakennukselle tarpeen( mahdollisimman pian) Seinissä maalipinnat irtoilee ja hilseilee irti paikoitellen. Maalauksen pohjatyöt tehtävä huolellisesti ja laudoitukset puhdistettava hyvin / käsitellä ennen uutta maalausta(suositus esim: laudoitusten soodapuhallus jne jotta laudoitusten pinta saadaan myös pinta hapraudesta puhtaaksi.
- Seinät muuten pääosin ehjät / suhteellisen suorat, jonkin verran kunnostusta /tarkistaa kuntoa puuosissa ( pielilaudat , listat jne)
- Tarvittaessa maalaustyön yhteydessä / puhdistus työssä rikkoontuneita/ vioittuneita osia korjata/ kunnostaa.

- Hyvä/tyydyttäväkuntoiset, ei suurempia rapistumia, normaalia säiden aiheuttamaa kulumista maalipinnalla ja osin laudoituksen pinnalla mistä maalaukset irtoilleet ja säät päässeet vaikuttamaan laudan pintaan

- Ei havaittu vaurioita ulko - ja sisäpinnalla. Ulkona laudoissa normaalia säiden aiheuttamaa kulumista. Laudoituksen alla ilmaväli joten seinärakenne tuulettuu ja ei kosketuksessa suoraan hirsirakenteeseen.
- Ps. Seinärakenteet alkuperäistä hirsirakennetta ja ei voi kokonaan täysin pois sulkea vaurioiden mahdollisuutta rakenteissa( yli 100v vanhoja), Vuosien aikana voinut aiheutua piileviä vaurioita alkuperäisiin rakenteisiin.? Tarvittaessa rakennetarkistuksia ulkovuoren maalauksen/ huollon yhteydessä avaamalla us rakennetta ulkoapäin? Otannaista tarkistusta

- Ulkoseinissä on tuuletusväli laudoituksen takana laudan ja hirrenvälissä. kts. kuva alimmainen oikealla kuvattu yläpohjatilasta ulkoseinää.

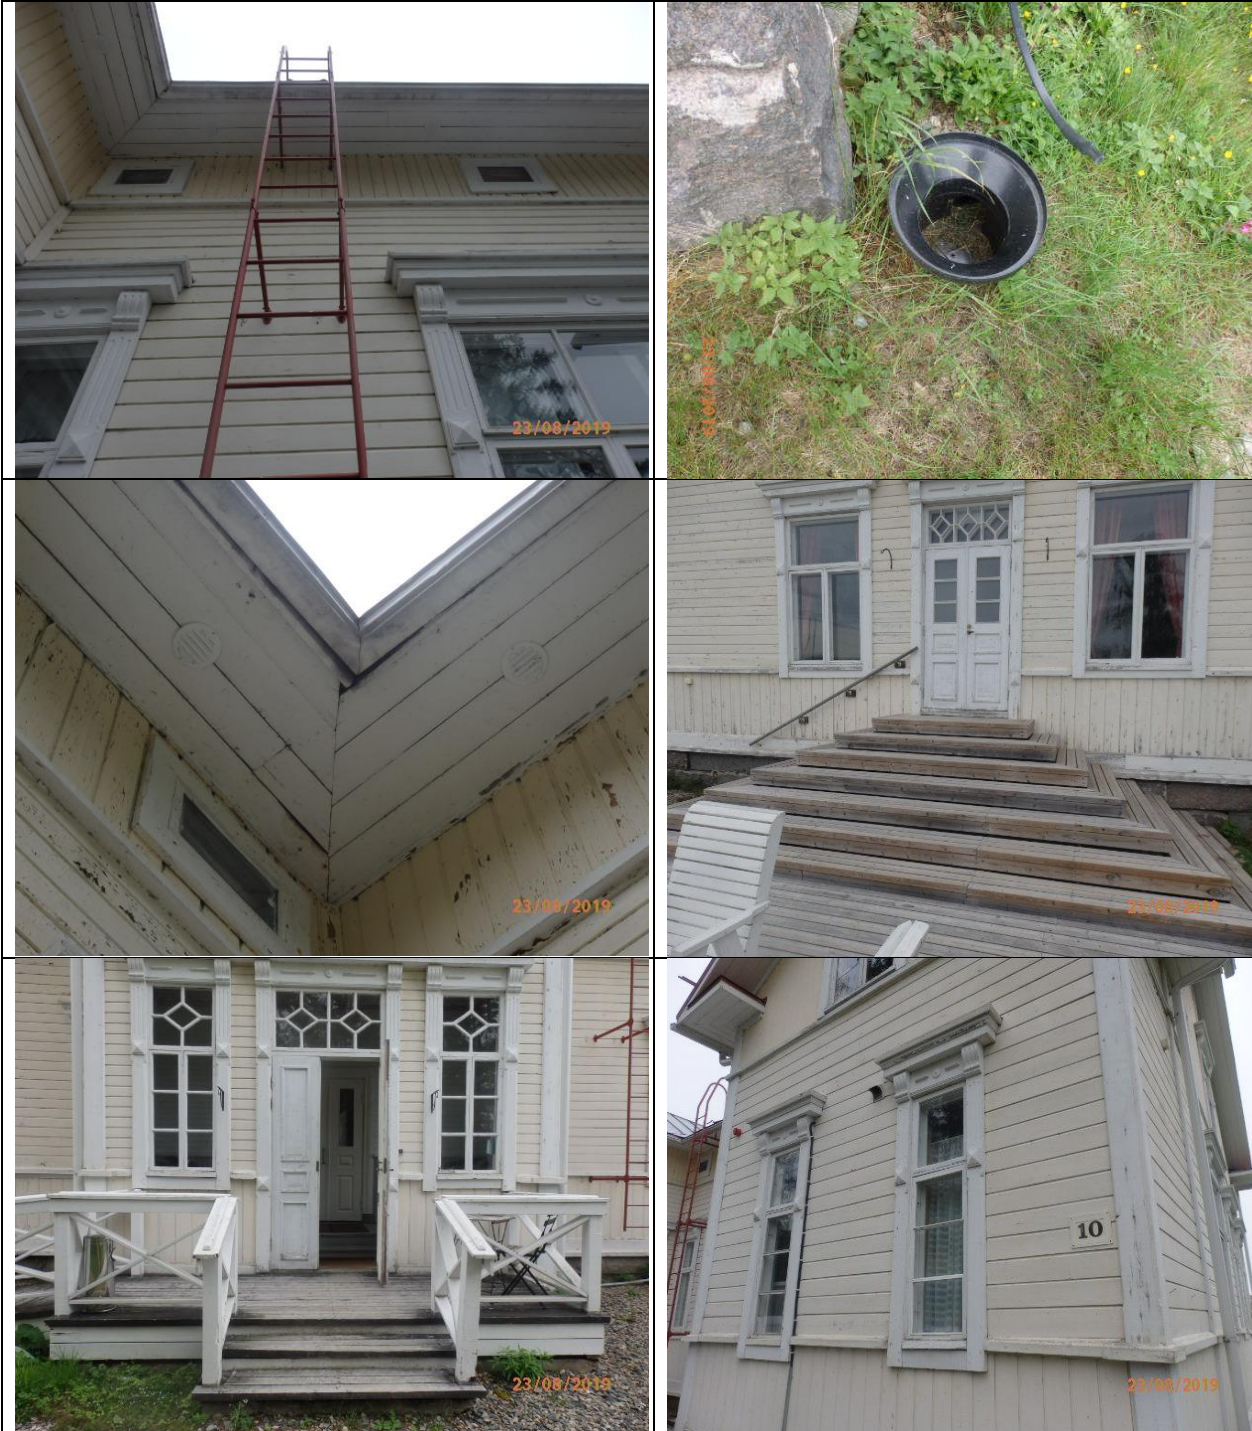
## JULKISIVUJEN VARUSTEET

- Palotikkaat hyväkuntoiset ja kiinnitys riittävä / hyvä

- Syöksytorvet ja sadevesikourut puhdistaa roskista, muuten kunnossa
- Vedenohjaukset asennettu ja ohjaus putkilla pois päin sokkelin/ rakennuksen viereltä.
- Muutama sadekaivon reunaosa rikki ( roiskesuoja osaa) uusia kaivot.

- Räystään otsalaudoitukset kunnossa. ( Maalaustarve) .
- Räystäät riittävän pitkät sivuilla ja päädyissä, kunnossa (maalaustarve)

- Ikkunoissa ei varsinaista ikkunapeltiä. Tippavara ikkunapokissa / karmeissa puuta ( vanhat alkuperäiset ikkunat) Tyypillinen tekniikka kyseisenä rak. ajalla) Ikkunoiden uusimista suositellaan ja pellitykset asentaa kts. ikkuna osio

- Puurakenteiset / kunnostus- ja maalaustarvetta portaissa ja terasseissa terassiöljy käsittely tarve

- Kunnossa / yksi johto ilman suojakourua(asennus)

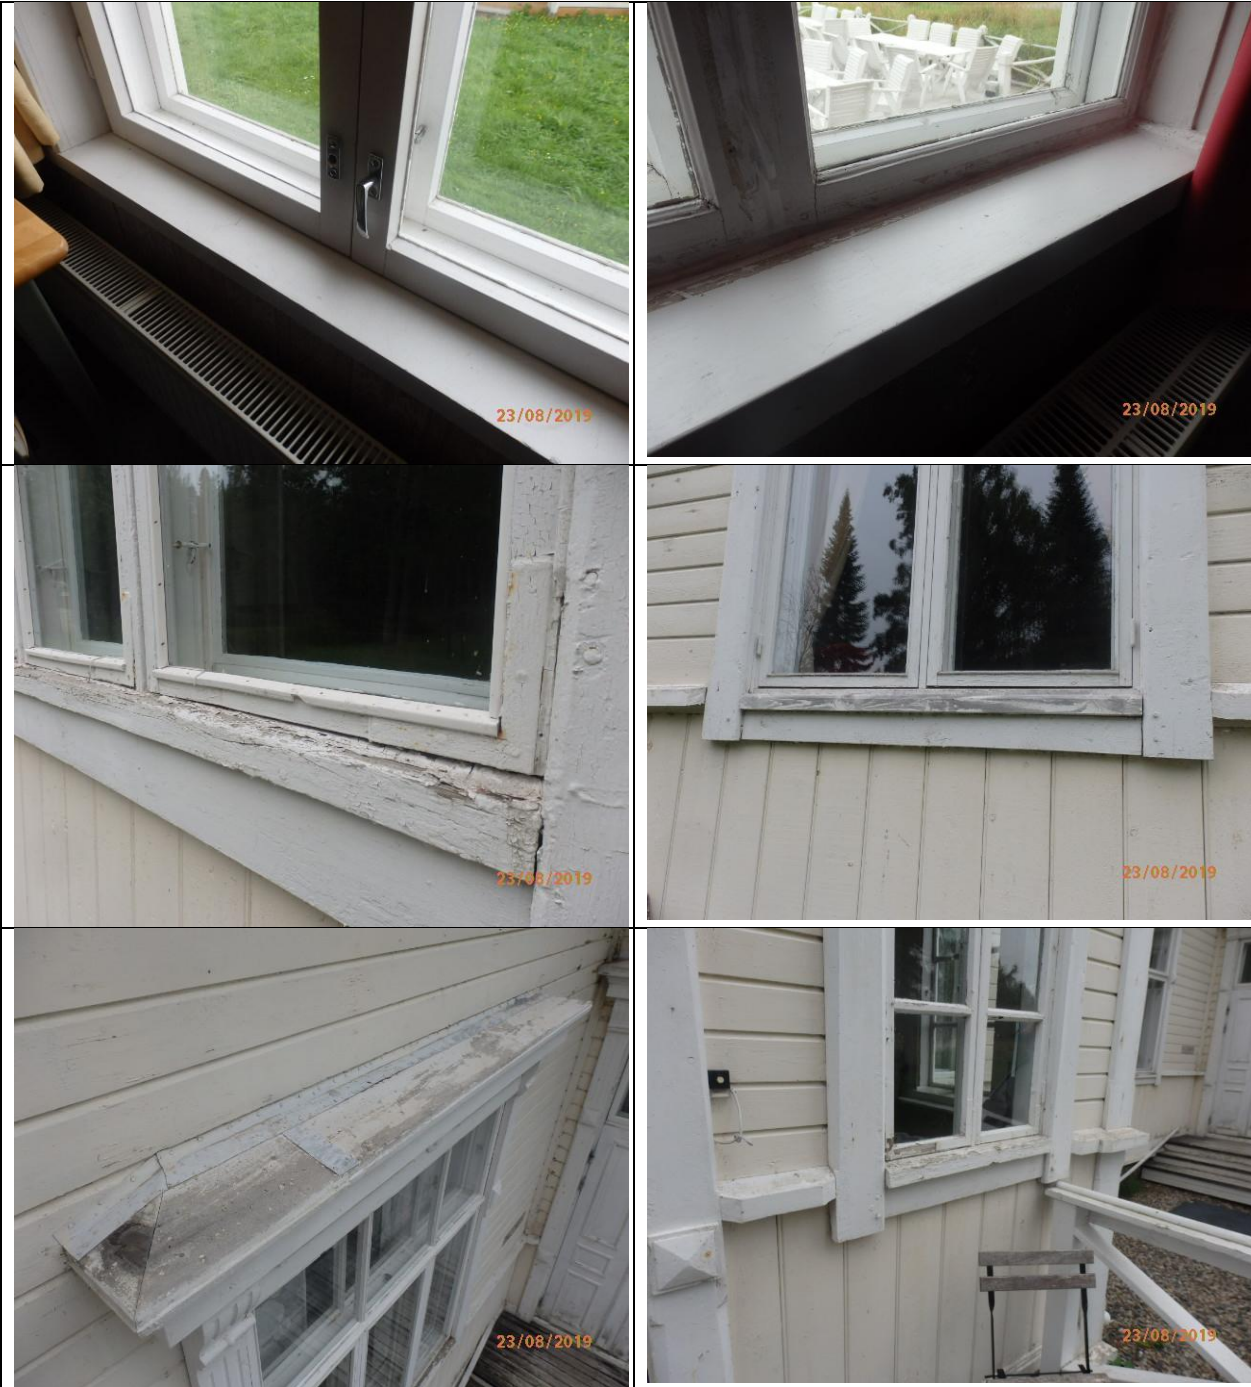
**IKKUNAT**

- Ikkunoissa maalipinnat huonokuntoiset

- Listat/listoitukset huono /tyydyttäväkuntoiset ( kunnostustarvetta/ maalaustarvetta)
- Lasit ehjät ( alkuperäistä ja uudempaa ikkunaa), vanhat 2 :lla lasilla

- Pokat ja karmit tyydyttäväkuntoiset( uusimista ikkunoille suositellaan)

- Ikkunat vuotaa pahoin ( vuokralainen teipannut ikkuna pokien/ karmien rakoa ikkunoissa vuotojen vuoksi) ikkunoiden kokonaisvaltainen kunnostus tiivisteille ja tiiveydelle
- Suositellaan ikkunoiden uusimista kokonaan ( kaikki ikkunat vanhat ja hieman uudemmat, tai vähintäänkin vanhimmat)

- Varsinaisia vesipeltejä ei ole . Ikkunat puukarmilla/ tippalistalla jotka puuta( kts. kuva)  
Tiiveysriski?

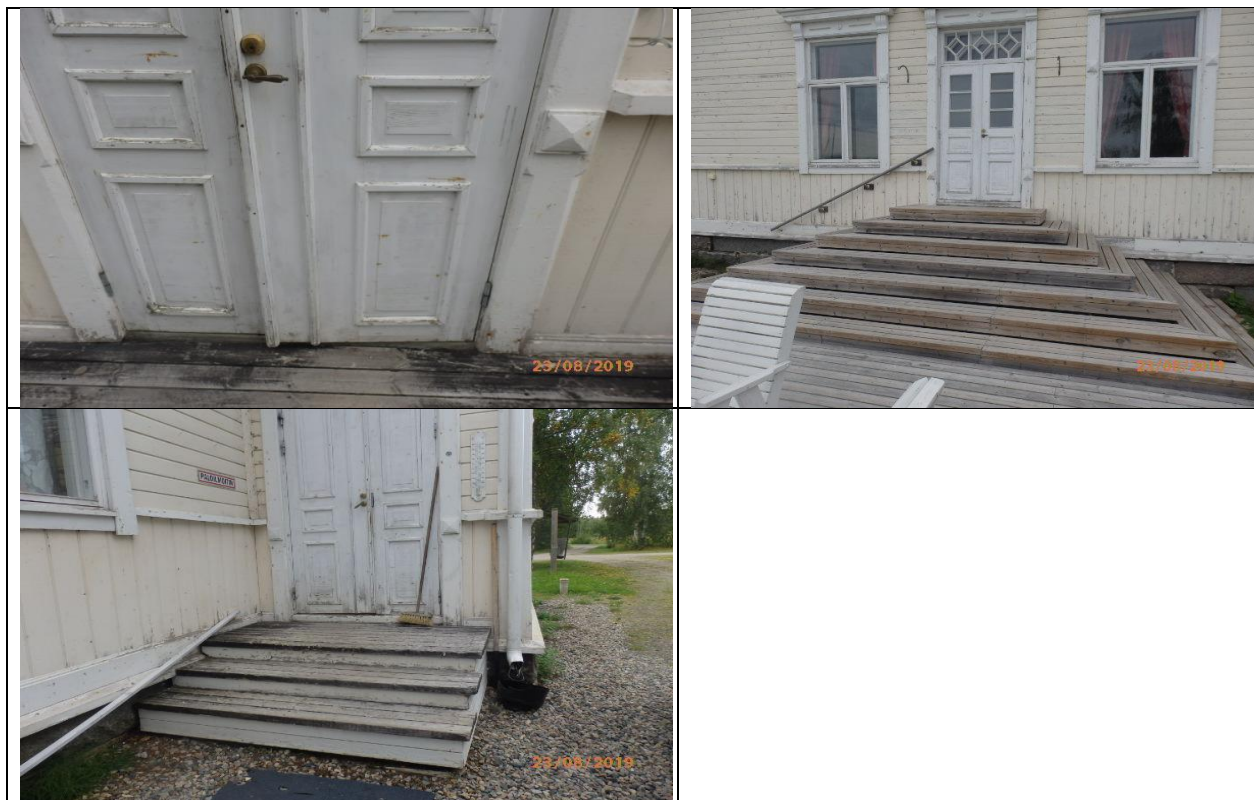
## OVET/VARUSTEET

- Puuosat ja maalipinta tyydyttävä/ huonokuntoiset
- Ovien uusimista suositellaan kokonaan.

- Kunnossa ja toimivat( väljyyksiä/ huoltoa)

- Ovet ei tiiviit( huolto /tiivistys( suositus uusia ovet kokonaan)

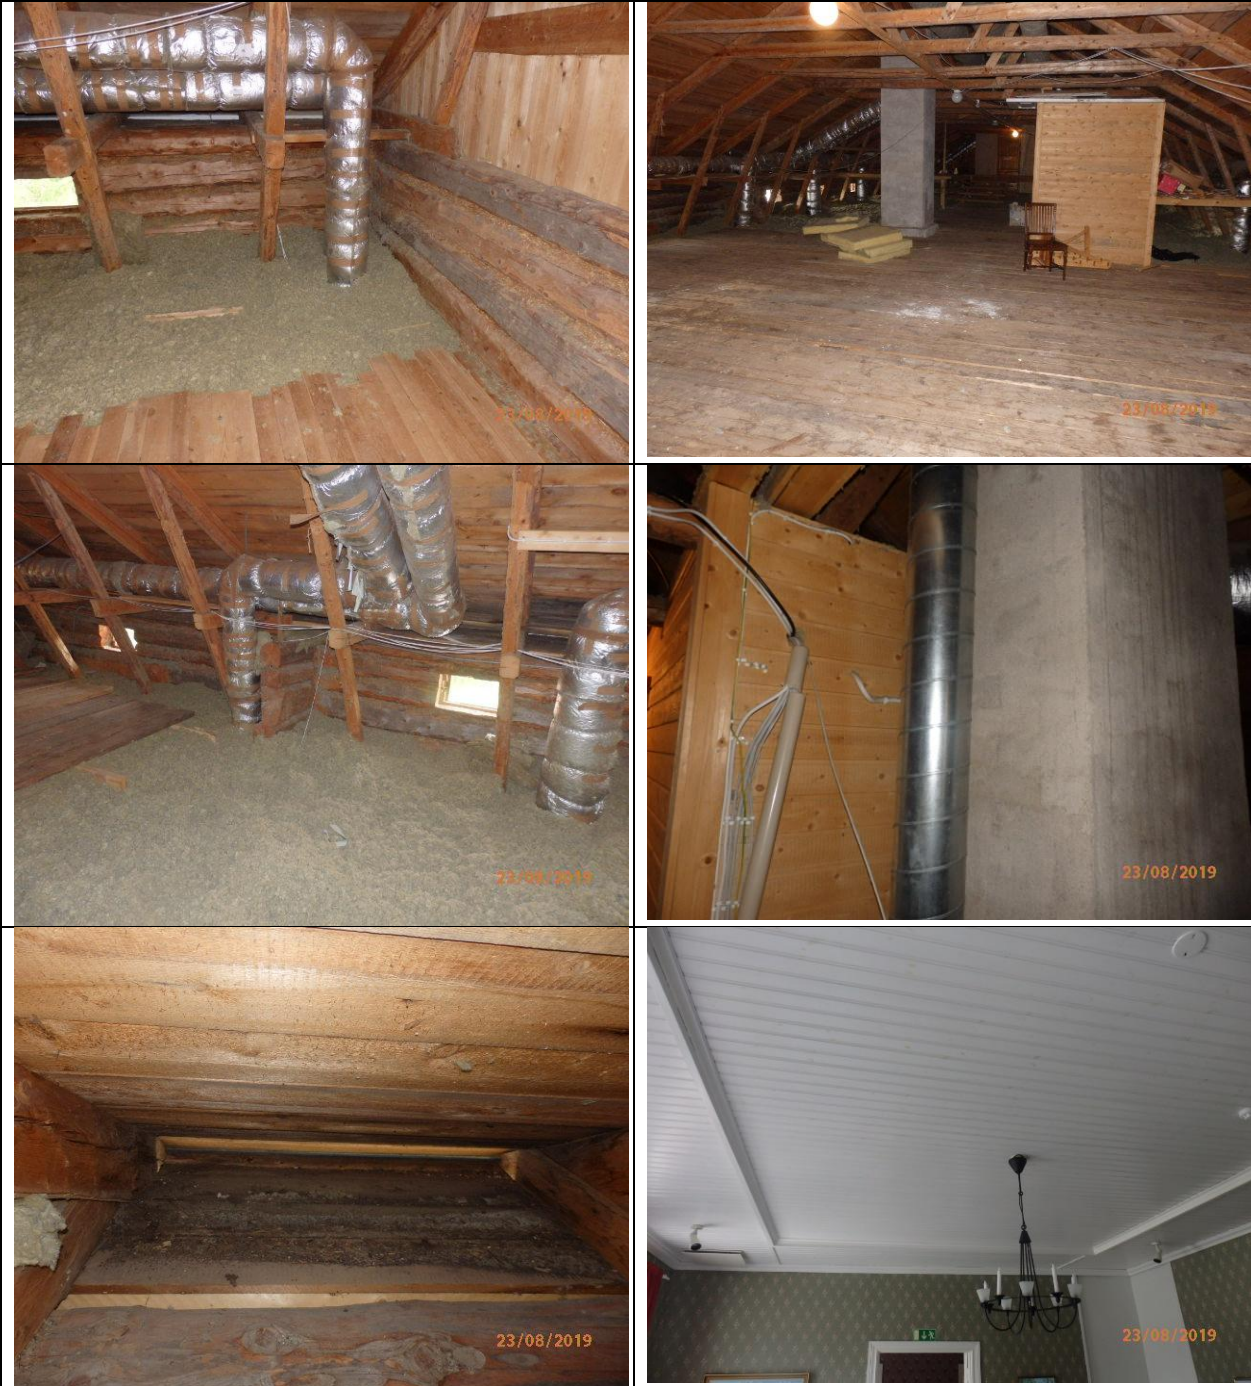
## YLÄPOHJA

- Yläpohjatilassa ei havaittu painumia rakenteissa.

- Puhallusvillaa ja alla finfoameriste 50mm( remontissa asennettu)

- Yläpohjassa puurakenteet hyväkuntoiset ja näköiset
- Vesikaton ruodelaudoitukset hyväkuntoiset ja näköiset.
- Eristeessä ei hajuhaittaa ja normaalin värinen ( puhallusvillaa) .

- Kantavat hirsi/ parru ja lauta rakenteet terveitä ja hyväkuntoiset näkyvillä osilla.
- Rakenteet suoria ja ei taipumia rakenteiden kantavissa osissa. (esim: vesikattorakenne suora ja ei havaittu painumia ja sisätiloissa kattorakenteet suorat, ei taipumia havaittu

- Tuuletusputket eristetty yläpohja tilassa. kts. kuvat
- Yhdessä ilmastointiputkessa ei eristettä( asennus), kts. kuva keskellä oikealla

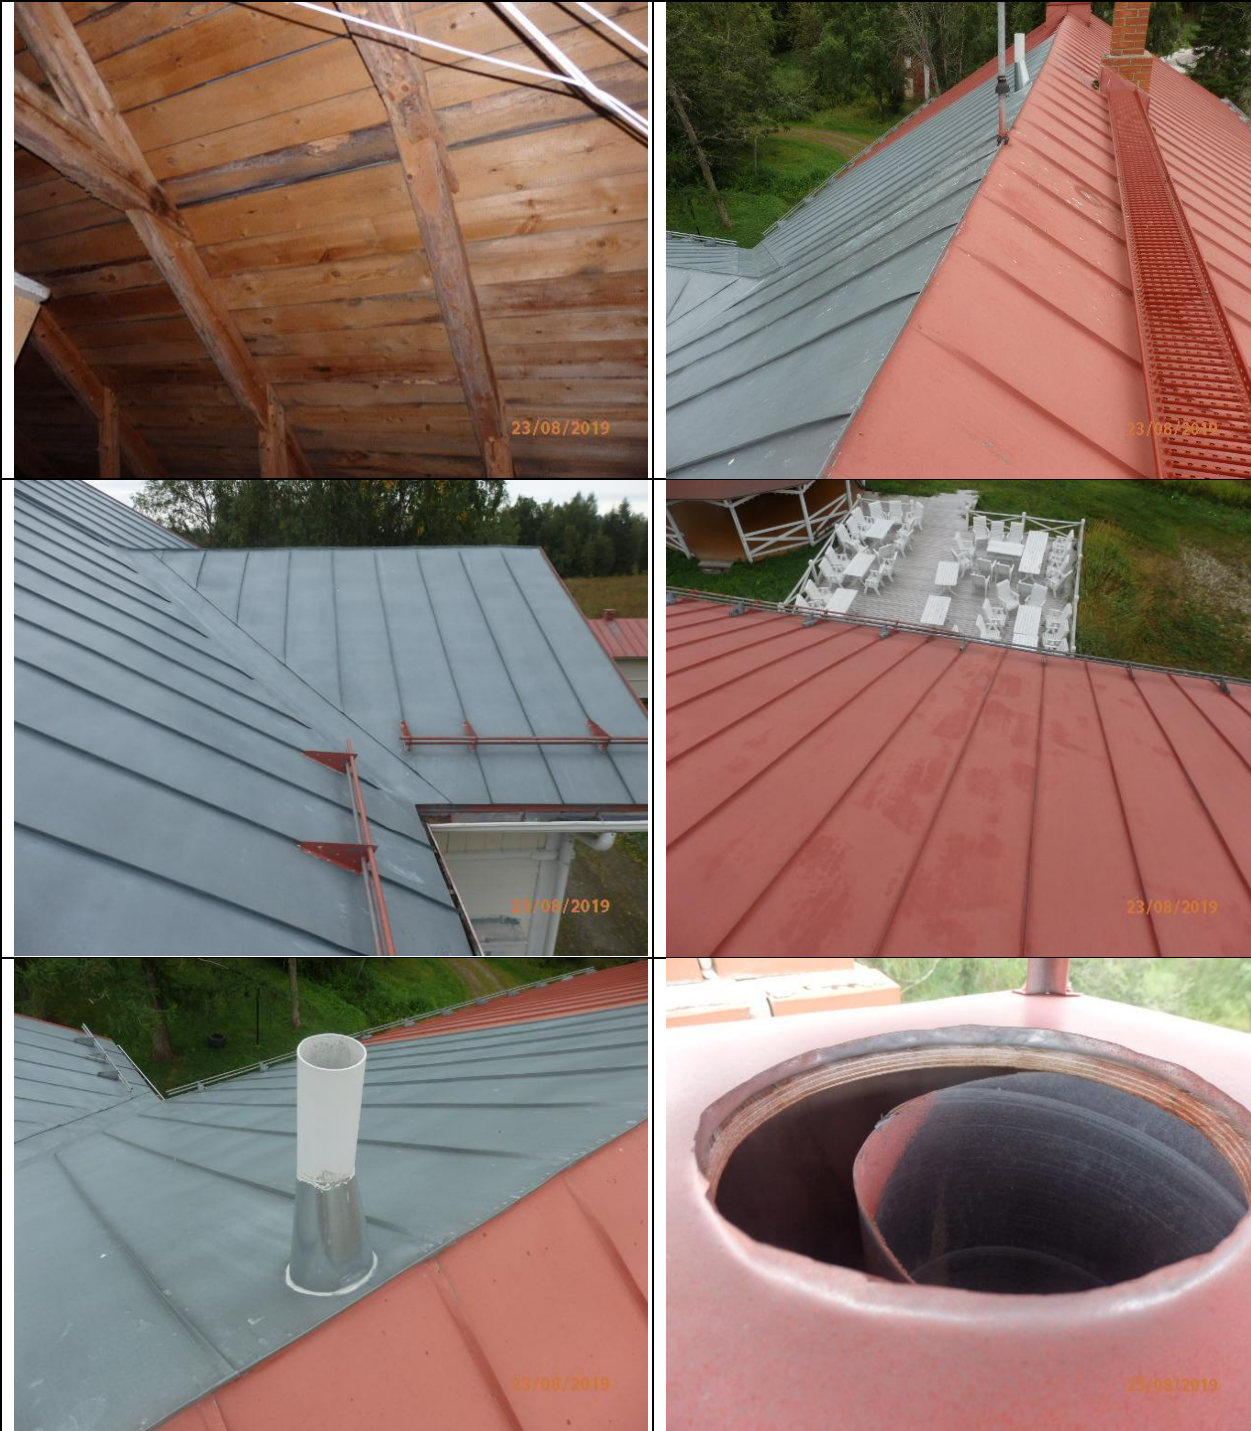
**VESIKATTO**

- Kunnossa, ei havaittu vaurioita. Osa maalattu ja osa ei peltikatteesta. (Maalaamaton uusittua?)

- Kattotikas ja kulkusilta kunnossa

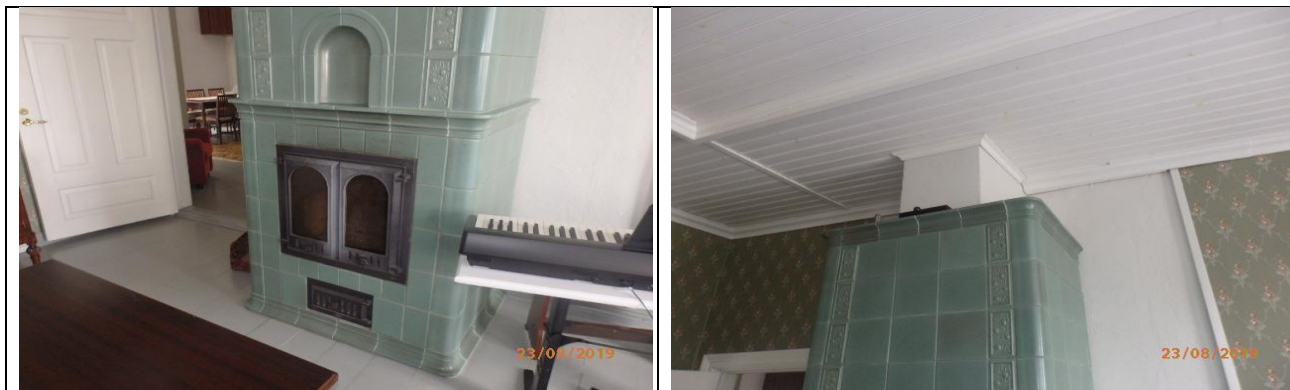
- Varaavataikka / kakluuni kunnossa( kunnostettu)

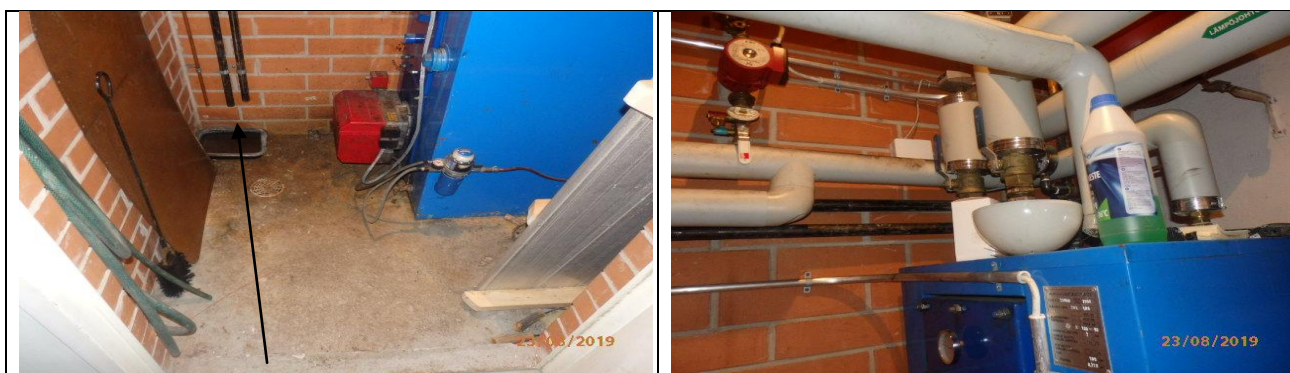
- Öljylämmitysjärjestelmä / poltin ( uusittu peruskorjauksessa 1999) Kattila valmistettu 1998
- Öljysäiliön kunto? tarkistus milloin tehty? Lv- ja Kv- putkistot kunnossa, ei havaittu vaurioita
- Kuvassa olevat ylivuotoputket ohjata lattiakaivoon (alla astia)

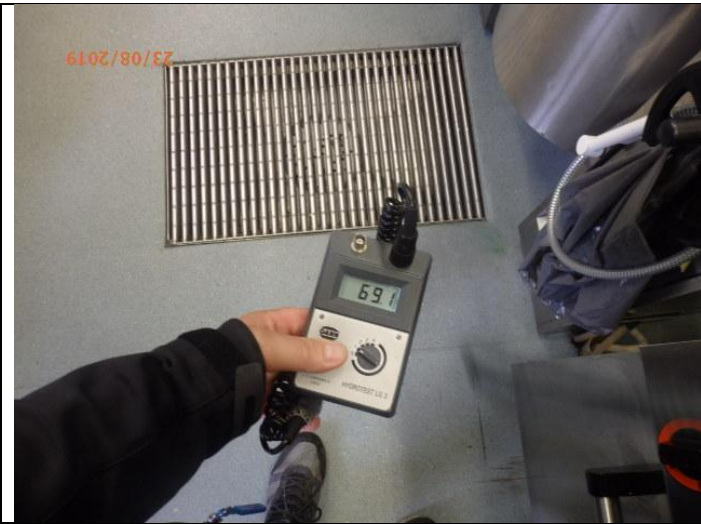
**KUVA 2:**

- Keittiö tilaa
- Pintamittauksessa ei todettu kohonneita kosteusarvoja
- Kts. Taulukko s.26 Trotec T 650 / Gann hydrotest LG3 : Mittausarvot suhteessa aineitiheyteen
- Lukema 62,5 vertaa betoni

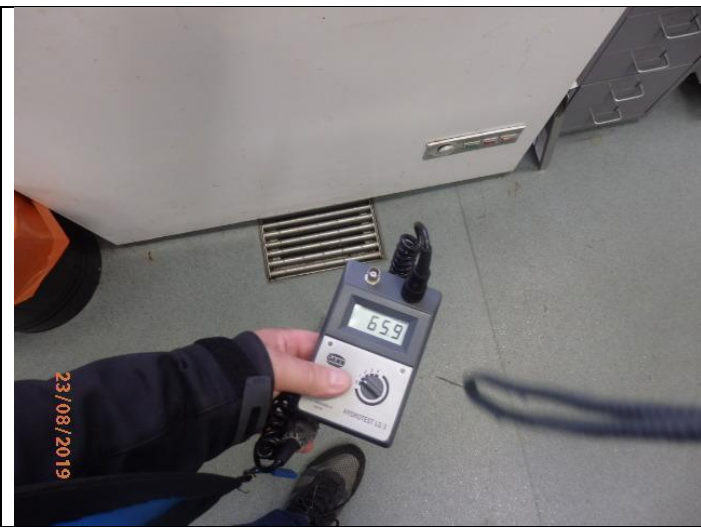
**KUVA 3:**

- Keittiö tilaa
- Pintamittauksessa ei todettu kohonneita kosteusarvoja
- Kts. Taulukko s.26 Trotec T 650 / Gann hydrotest LG3 : Mittausarvot suhteessa aineitiheyteen
- Lukema 65,9 vertaa betoni

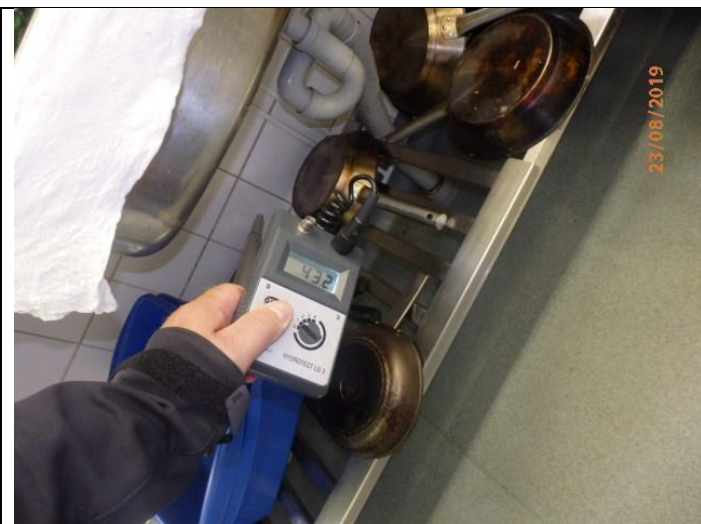
**KUVA 4:**

- Keittiö tilaa
- Pintamittauksessa ei todettu kohonneita kosteusarvoja
- Kts. Taulukko s.26 Trotec T 650 / Gann hydrotest LG3 : Mittausarvot suhteessa aineitiheyteen
- Lukema 43,2 vertaa levyt

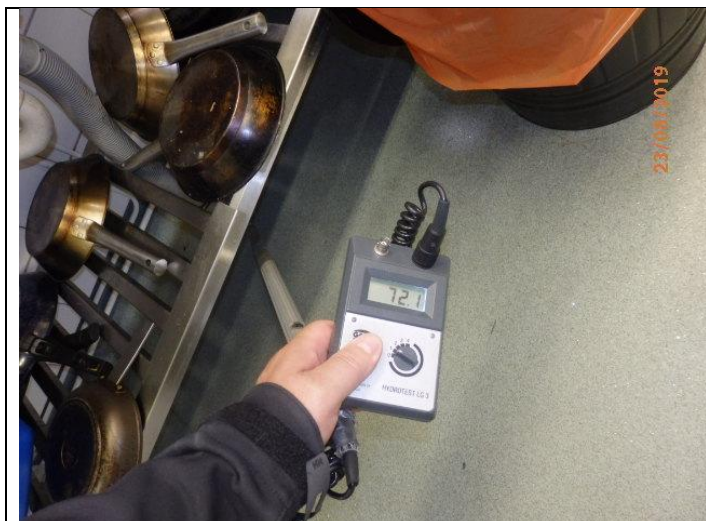
**KUVA 5:**

- Keittiö tilaa
- Pintamittauksessa ei todettu kohonneita kosteusrvoja
- Kts. Taulukko s.26 Trotec T 650 / Gann hydrotest LG3 : Mittausarvot suhteessa ainetiheyteen
- Lukema 72,1 vertaa betoni

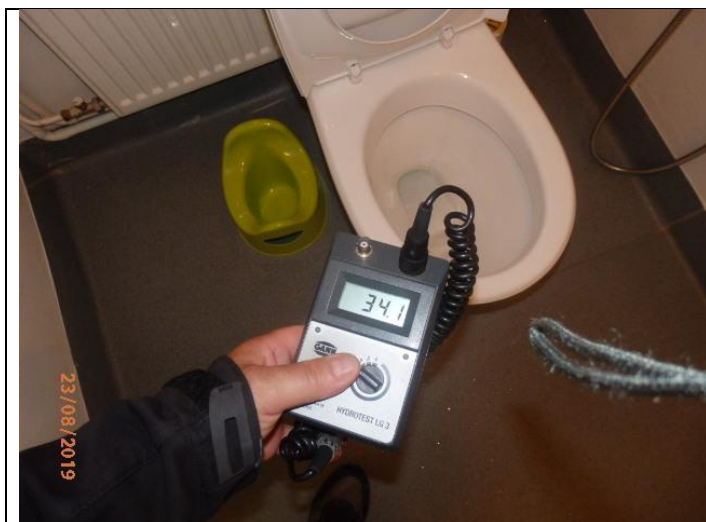
**KUVA 8:**

- Wc tilaa
- Pintamittauksessa ei todettu kohonneita kosteusrvoja
- Kts. Taulukko s.26 Trotec T 650 / Gann hydrotest LG3 : Mittausarvot suhteessa ainetiheyteen
- Lukema 34,1 vertaa levyt

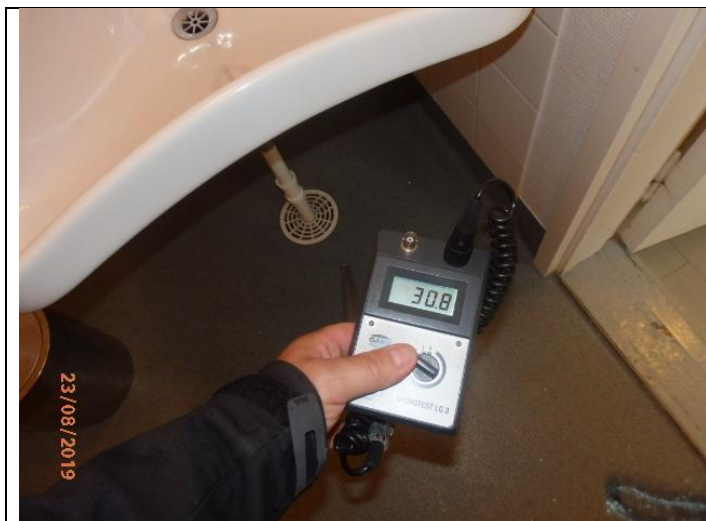
**KUVA 9:**

- Wc tilaa
- Pintamittauksessa ei todettu kohonneita kosteusarvoja
- Kts. Taulukko s.26 Trotec T 650 / Gann hydrotest LG3 : Mittausarvot suhteessa ainetiheyteen
- Lukema 30,8 vertaa levyt

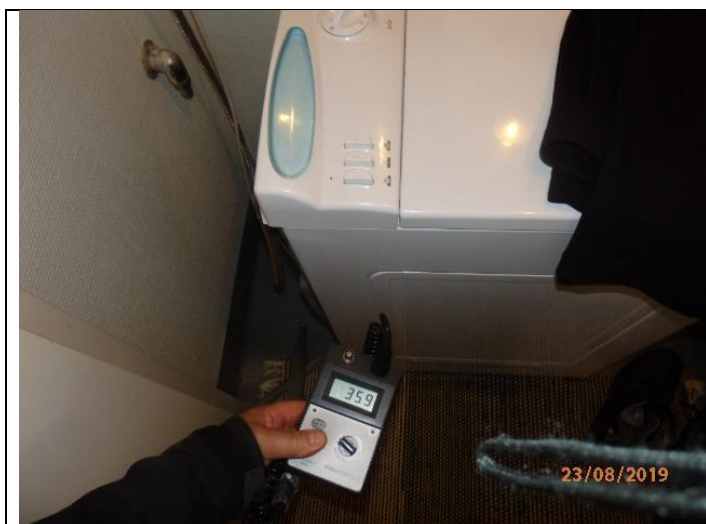
**KUVA 11:**

- Khh /pukuh.tilaa
- Pintamittauksessa ei todettu kohonneita kosteusarvoja
- Kts. Taulukko s.26 Trotec T 650 / Gann hydrotest LG3 : Mittausarvot suhteessa ainetiheyteen
- Lukema 35,9 vertaa levyt

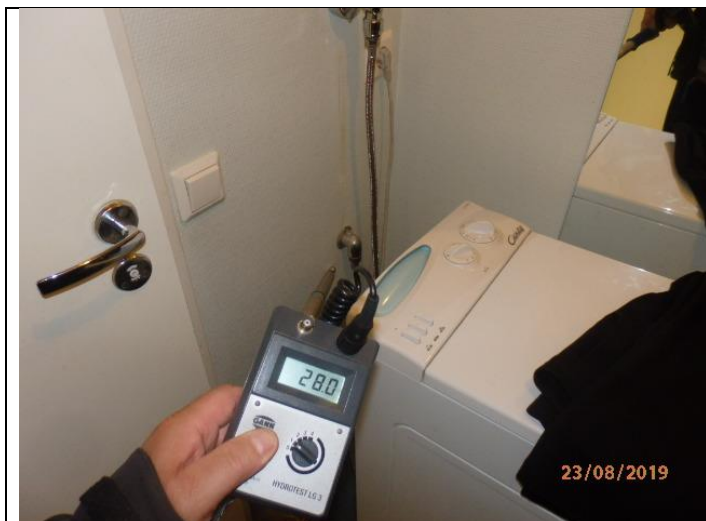
**KUVA 12:**

- Khh /pukuh.tilaa
- Pintamittauksessa ei todettu kohonneita kosteusrvoja
- Kts. Taulukko s.26 Trotec T 650 / Gann hydrotest LG3 : Mittausarvot suhteessa aineitiheyteen
- Lukema 28,0 vertaa levyt

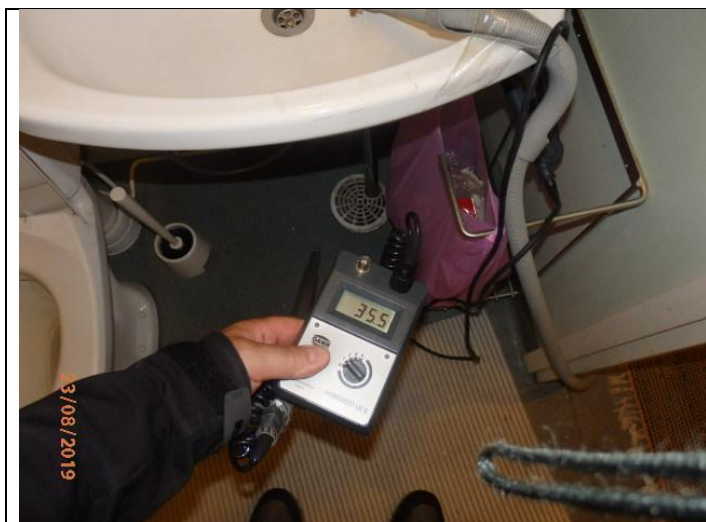
**KUVA 14:**

- Wc tilaa
- Pintamittauksessa ei todettu kohonneita kosteusrvoja
- Kts. Taulukko s.26 Trotec T 650 / Gann hydrotest LG3 : Mittausarvot suhteessa aineitiheyteen
- Lukema 35,5 vertaa levyt

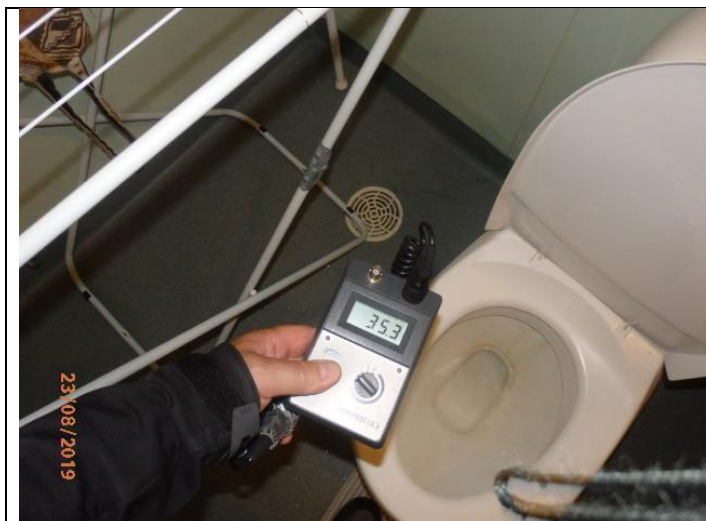
**KUVA 15:**

- Wc tilaa
- Pintamittauksessa ei todettu kohonneita kosteusarvoja
- Kts. Taulukko s.26 Trotec T 650 / Gann hydrotest LG3 : Mittausarvot suhteessa aineitiheyteen
- Lukema 35,3 vertaa levyt

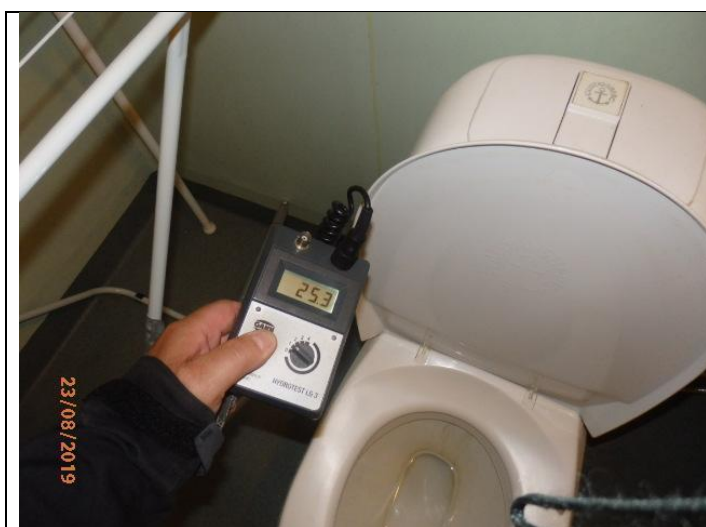
**KUVA 16:**

- Wc tilaa
- Pintamittauksessa ei todettu kohonneita kosteusarvoja
- Kts. Taulukko s.26 Trotec T 650 / Gann hydrotest LG3 : Mittausarvot suhteessa aineitiheyteen
- Lukema 25,3 vertaa levyt

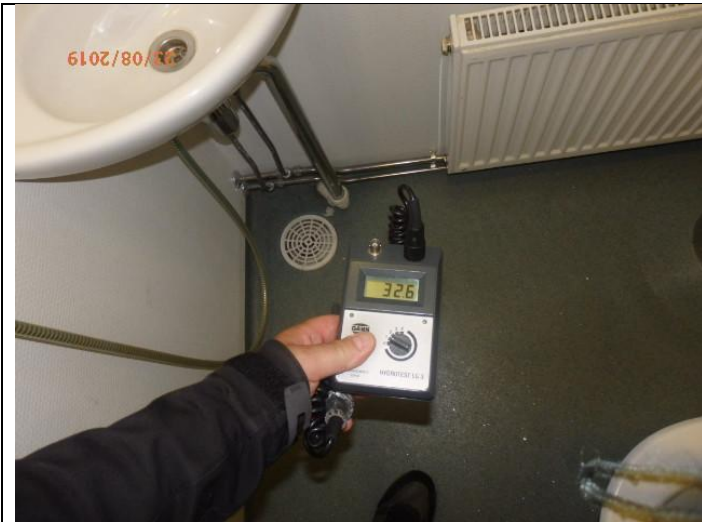
**KUVA 18:**

- Wc tilaa
- Pintamittauksessa ei todettu kohonneita kosteusrvoja
- Kts. Taulukko s.26 Trotec T 650 / Gann hydrotest LG3 : Mittausarvot suhteessa aineitiheyteen
- Lukema 32,6 vertaa levyt

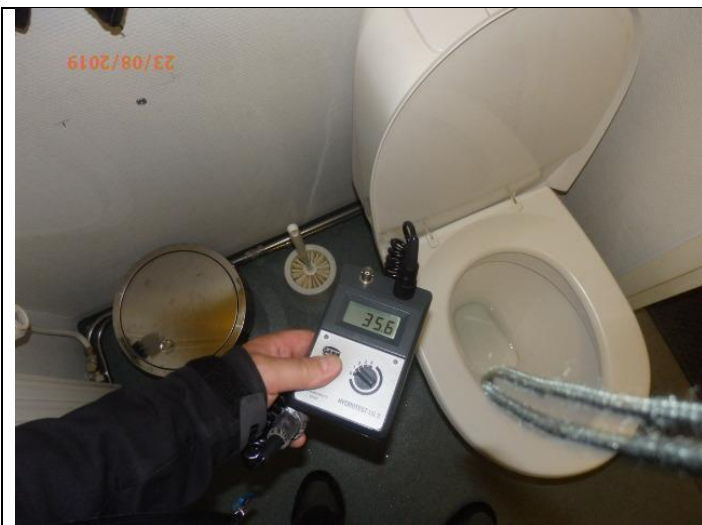
**KUVA 19:**

- Wc tilaa
- Pintamittauksessa ei todettu kohonneita kosteusrvoja
- Kts. Taulukko s.26 Trotec T 650 / Gann hydrotest LG3 : Mittausarvot suhteessa aineitiheyteen
- Lukema 35,6 vertaa levyt

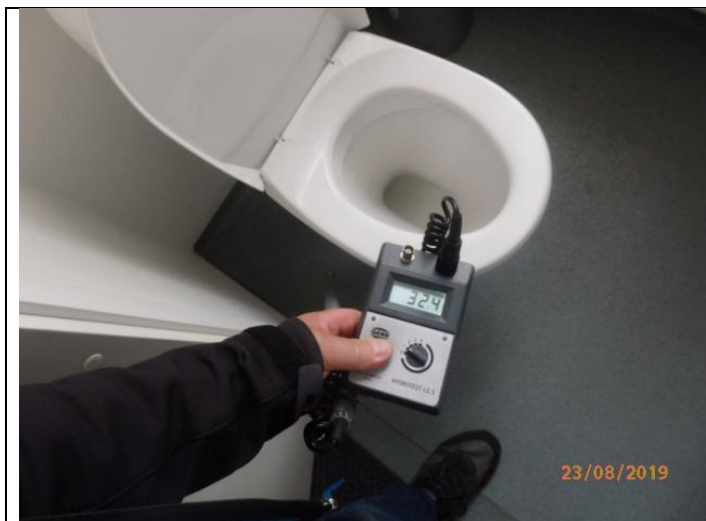
**KUVA 21:**

- Wc tilaa
- Pintamittauksessa ei todettu kohonneita kosteusarvoja
- Kts. Taulukko s.26 Trotec T 650 / Gann hydrotest LG3 : Mittausarvot suhteessa aineitiheyteen
- Lukema 32,4 vertaa levyt

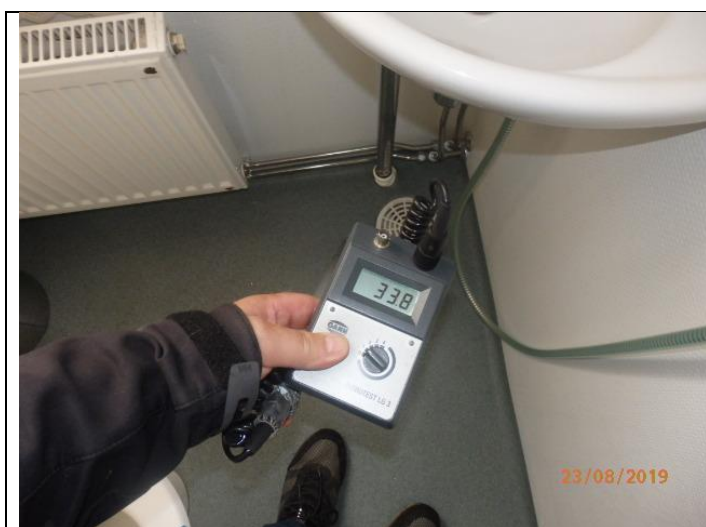
**KUVA 22:**

- Wc tilaa
- Pintamittauksessa ei todettu kohonneita kosteusarvoja
- Kts. Taulukko s.26 Trotec T 650 / Gann hydrotest LG3 : Mittausarvot suhteessa aineitiheyteen
- Lukema 33,8 vertaa levyt

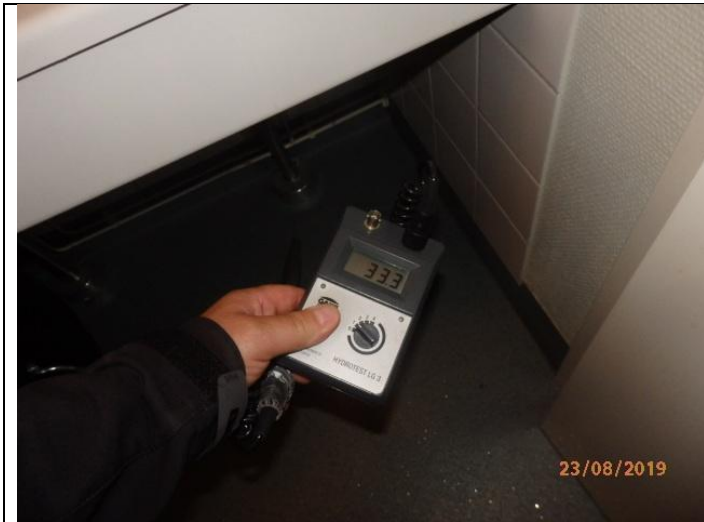
**KUVA 24:**

- Wc tilaa
- Pintamittauksessa ei todettu kohonneita kosteusarvoja
- Kts. Taulukko s.26 Trotec T 650 / Gann hydrotest LG3 : Mittausarvot suhteessa ainetiheyteen
- Lukema 33,3 vertaa levyt
