# **Ravintola / kokoontumistila rakennuksen kuntoarvio**

**23.8.2019**

**Kohde: Ravintola / kokoontumistila , Vanha Pappila Pappilantie 10 95220 Simoniemi**

**Laatija:** Merilapin Vahinkotarkastus Oy  
Jouni Kemppainen / Ins.  
Ranuantie 110 95200 Simo

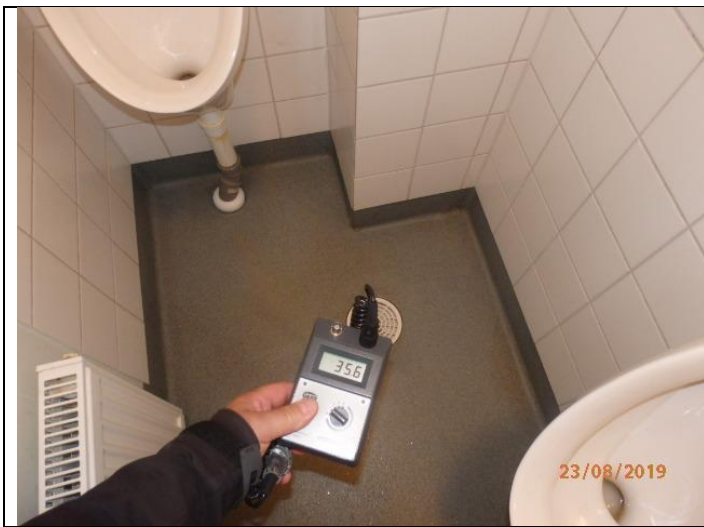
**KUVA 25:**

- Wc tilaa
- Pintamittauksessa ei todettu kohonneita kosteusarvoja
- Kts. Taulukko s.26 Trotec T 650 / Gann hydrotest LG3 : Mittausarvot suhteessa ainetiheyteen
- Lukema 35,6 vertaa levyt

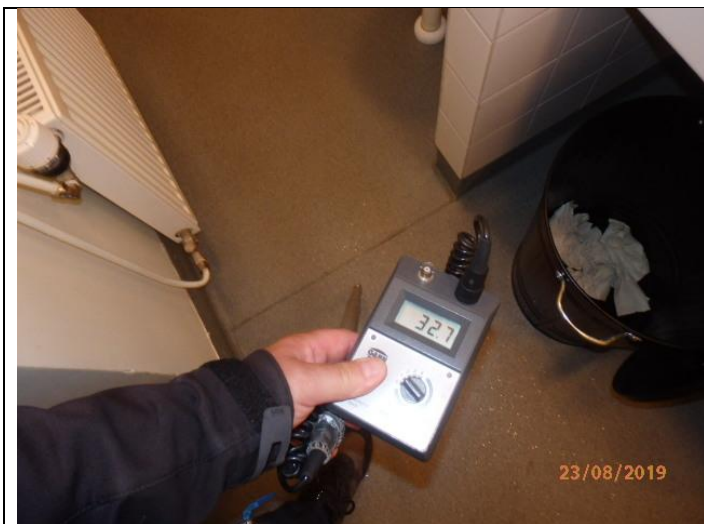
**KUVA 26:**

- Wc tilaa
- Pintamittauksessa ei todettu kohonneita kosteusarvoja
- Kts. Taulukko s.26 Trotec T 650 / Gann hydrotest LG3 : Mittausarvot suhteessa ainetiheyteen
- Lukema 32,7 vertaa levyt

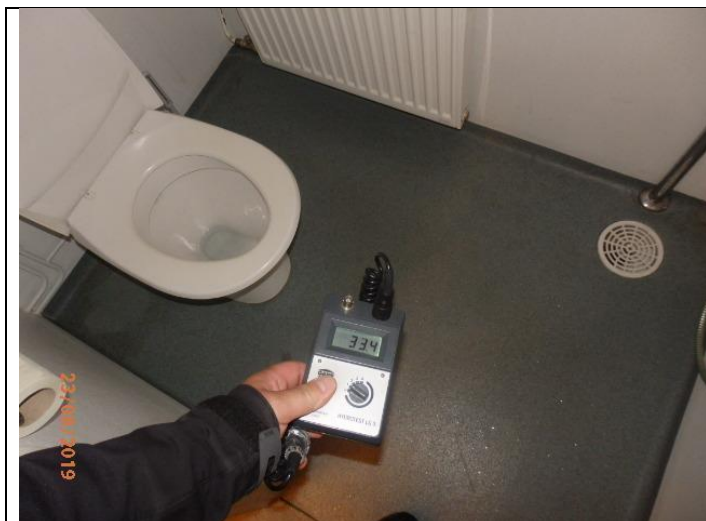
**KUVA 27:**

- Wc tilaa
- Pintamittauksessa ei todettu kohonneita kosteusrvoja
- Kts. Taulukko s.26 Trotec T 650 / Gann hydrotest LG3 : Mittausarvot suhteessa aineitiheyteen
- Lukema 33,4 vertaa levyt

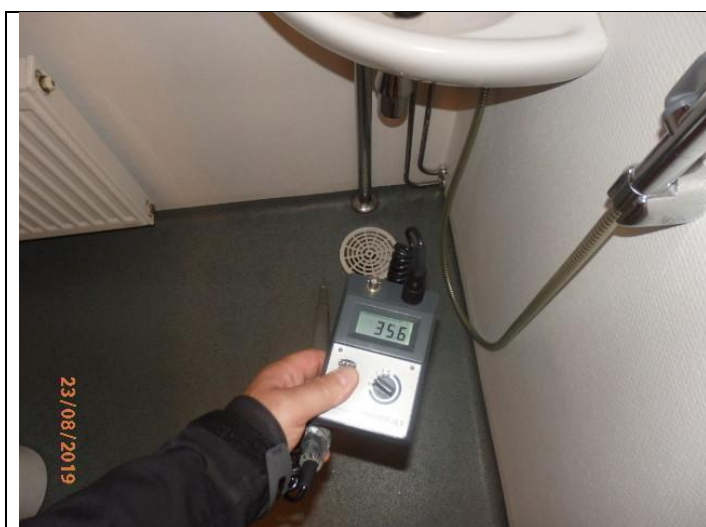
**KUVA 28:**

- Wc tilaa
- Pintamittauksessa ei todettu kohonneita kosteusrvoja
- Kts. Taulukko s.26 Trotec T 650 / Gann hydrotest LG3 : Mittausarvot suhteessa aineitiheyteen
- Lukema 35,6 vertaa levyt

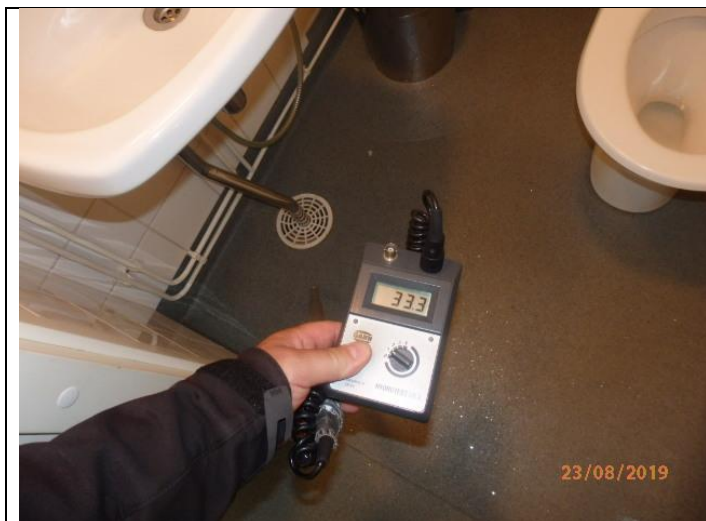
**KUVA 30:**

- Wc tilaa
- Pintamittauksessa ei todettu kohonneita kosteusrvoja
- Kts. Taulukko s.26 Trotec T 650 / Gann hydrotest LG3 : Mittausarvot suhteessa aineitiheyteen
- Lukema 33,3 vertaa levyt

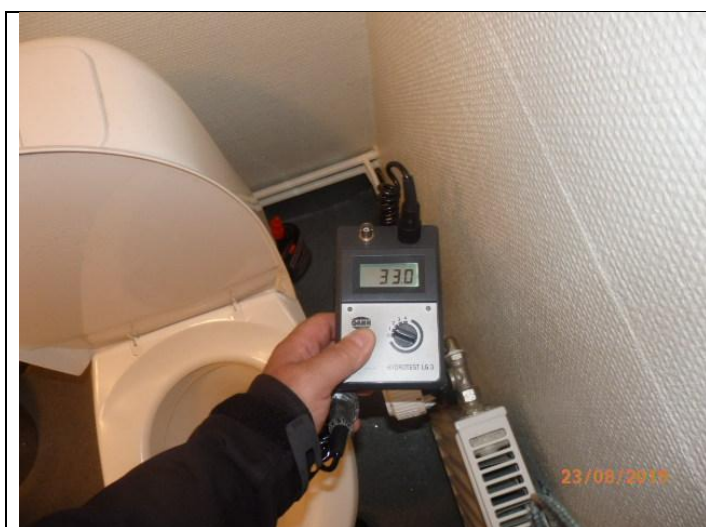
**KUVA 31:**

- Wc tilaa
- Pintamittauksessa ei todettu kohonneita kosteusrvoja
- Kts. Taulukko s.26 Trotec T 650 / Gann hydrotest LG3 : Mittausarvot suhteessa aineitiheyteen
- Lukema 33,0 vertaa levyt

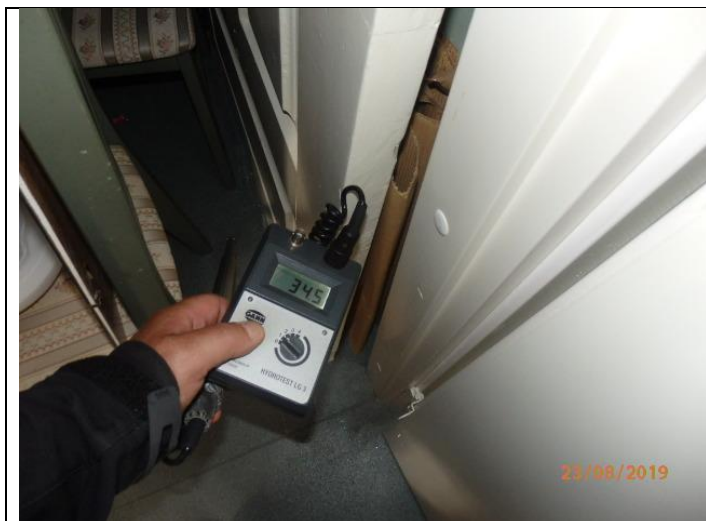
**KUVA 33:**

- Varasto / suihku tilaa
- Tila varastona
- Pintamittauksessa ei todettu kohonneita kosteusarvoja
- Kts. Taulukko s.26 Trotec T 650 / Gann hydrotest LG3 : Mittausarvot suhteessa aineitiheyteen
- Lukema 34,5 vertaa levyt

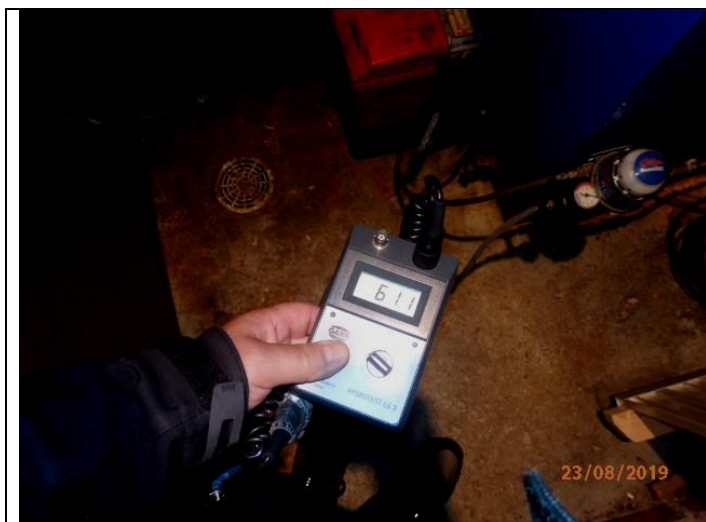
**KUVA 35:**

- Ljh tilaa
- Pintamittauksessa ei todettu kohonneita kosteusarvoja
- Kts. Taulukko s.26 Trotec T 650 / Gann hydrotest LG3 : Mittausarvot suhteessa aineitiheyteen
- Lukema 61,1 vertaa betoni

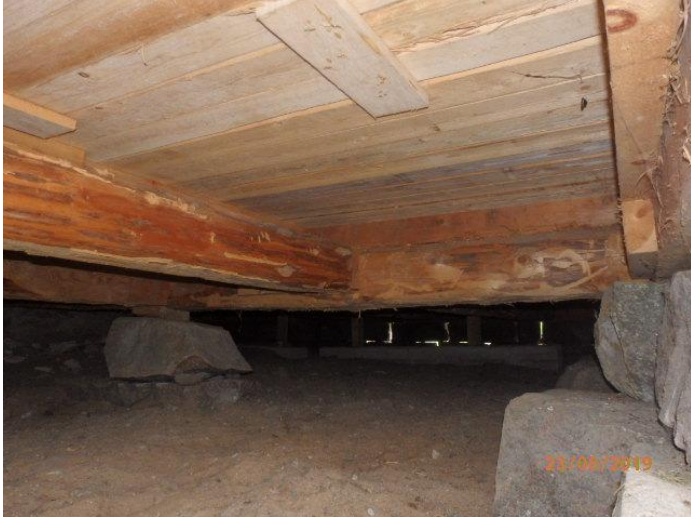
**KUVA 36:**

- Alapohjan rakenteita tuulettuvassa alapohjatilassa
- Rakenteet uuden / uusitun näköiset ja hyväkuntoiset
- Maapohja puhdasta / puhdistettu

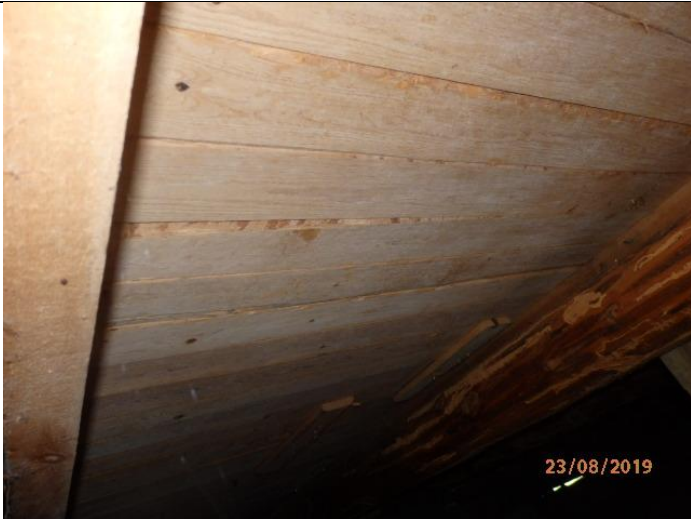
**KUVA 37:**

- Alapohjan rakenteita tuulettuvassa alapohjatilassa
- Rakenteet uuden / uusitun näköiset ja hyväkuntoiset

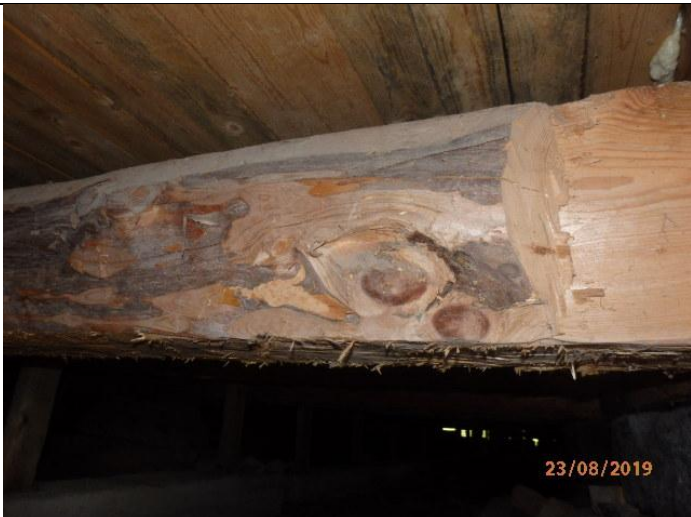
**KUVA 38:**

- Alapohjan rakenteita tuulettuvassa alapohjatilassa
- Rakenteet uuden / uusitun näköiset ja hyväkuntoiset
