# Koulurakennuksen kuntoarvio

10.6.2019

Kohde: Ylikärpän Koulu Ala-aste Ranuantie 451 95270 Ylikärppä, Simo

**Laatija:** Merilapin Vahinkotarkastus Oy  
Jouni Kemppainen / Ins.  
Ranuantie 110 95200 Simo

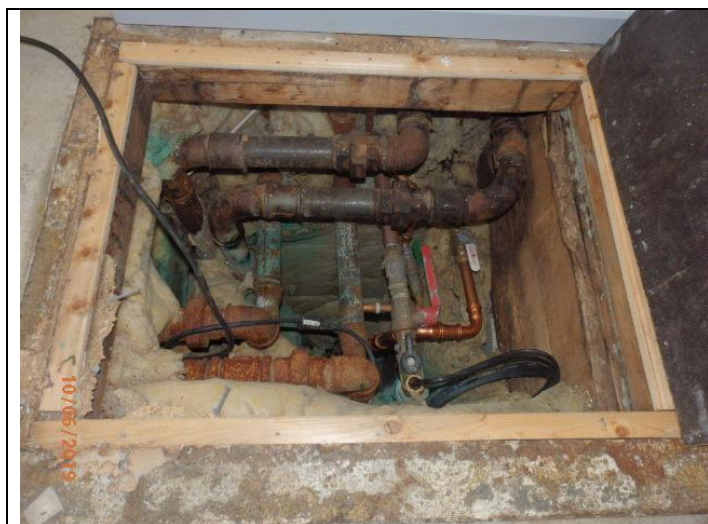
### KUVA 1:

- Pohjakuvan mukaan
- Kirjastotilaa
- Alapohjassa ollut putkivuoto ja alapohjaa kastunut
- Hajuhaitta alapohjassa voimakas kyseisellä kohtaa
- Kv ja lv- putkien uusiminen

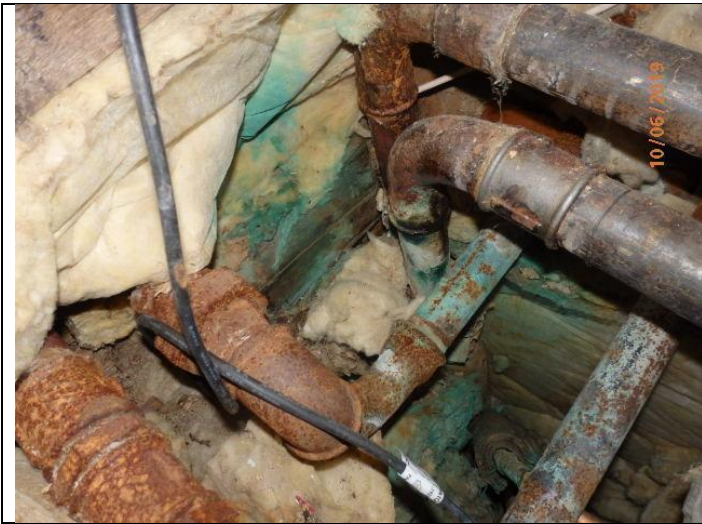
**KUVA 2:**

- Kirjasto tilaa
- Alapohjan eristetilaa kastunut aj mikrobivaurioita havaittavissa silmämääräisesti materiaaleissa
- kv- ja lv putket ruostuneet myös pinnaltaan( kosteus)
-

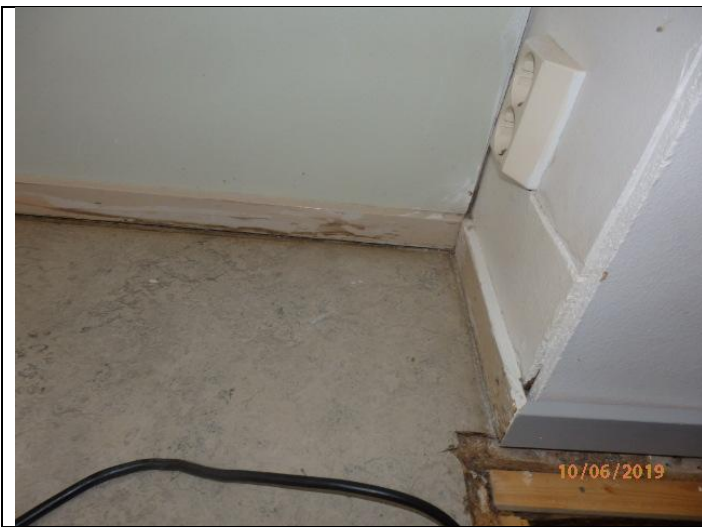
**KUVA 3:**

- Kirjastotilassa lattiassa listoissa kosteusjälkiä ulkoseinän osalla
- Ulkoseinää myös kastunut alapohjan lisäksi

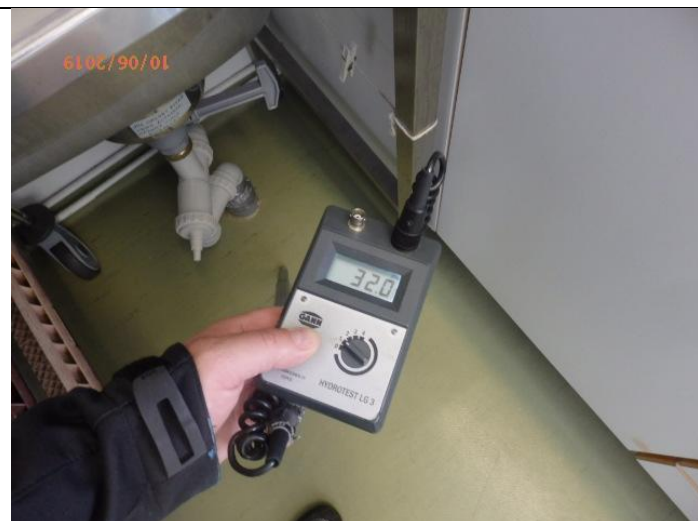
**KUVA 5:**

- Keittiö tilaa
- Pintamittauksessa ei todettu kohonneita kosteusrvoja lattiassa.
- Kts. Taulukko s.26 Trotec T 650 / Gann hydrotest LG3 : Mittausarvot suhteessa ainetiheyteen
- Lukema 32,0 vertaa levyt
- HUOM: Ulkoseinän alaosa lahonnut rakennuksen takaosalla keittiön kohtaa ja alapohjan rakenteet ulkoseinän vierustalla todennäköisesti vaurioita
- Laajuus selviää rakenteiden avaamisen yhteydessä ulkoseinän ja lattian osalta

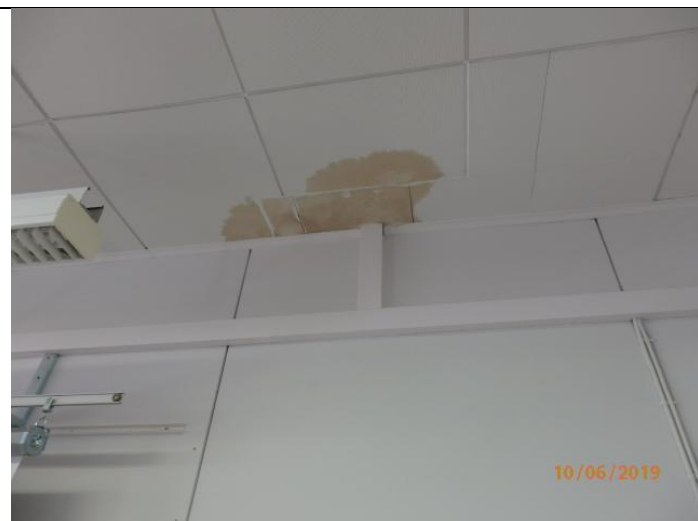
**KUVA 6:**

- Katossa vuotojälkiveisto ja voimistelusalin katossa
- Katto/ jiirivuoto vesikatossa
- Yläpohjan eristetilaa kastunut

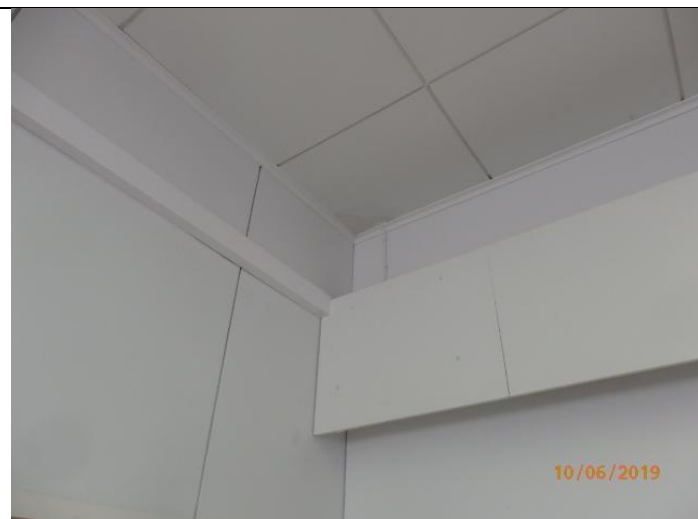
**KUVA 8:**

- Katossa vuotojälkiveisto ja voimistelusalin katossa
- Katto/ jiirivuoto vesikatossa
- Yläpohjan eristetilaa kastunut

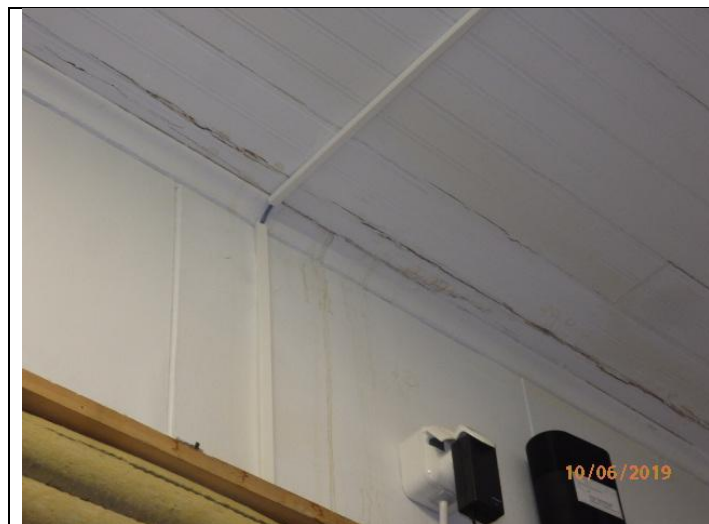
**KUVA 9:**

- Oppilaseteistilaa
- Kattoa kastunut ja väliseinää/ulkoseinää
- Vesikaton jiirin vuotoa
- Seinien ja lattian avaaminen / korjaus

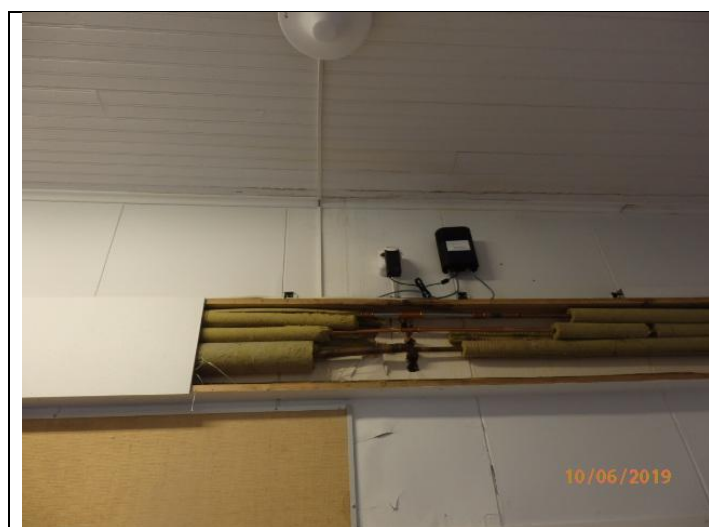
**KUVA 10:**

- Oppilaseteisen tilassa ollut myös putkivuoto ja vesi kastellut seinää ja lattiaa
- Myös sadevesiä valunut tiedon mukaan lattialle kattovuodosta

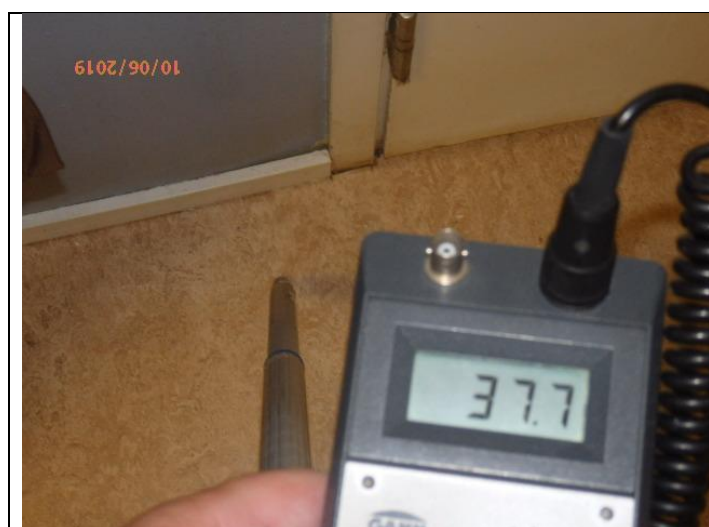
**KUVA 11:**

- Oppilaseteisen lattiaa
- Kuivunut mutta kosteusvauriot korjaamatta lattia, seinät ja katto
- Pintamittauksessa ei todettu kohonneita kosteusarvoja lattiassa.
- Kts. Taulukko s.26 Trotec T 650 / Gann hydrotest LG3 : Mittausarvot suhteessa ainetiheyteen
- Lukema 37,7 vertaa levyt

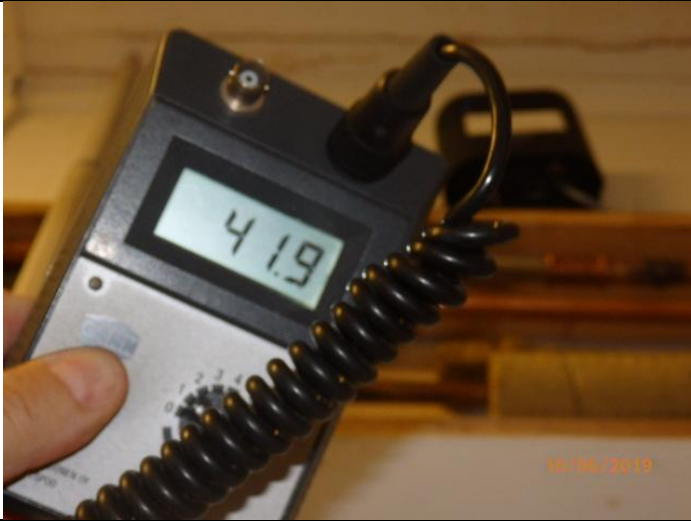
**KUVA 12:**

- Oppilaseteisen seinää
- Kuivunut mutta kosteusvauriot korjaamatta lattia, seinät ja katto
- Pintamittauksessa ei todettu kohonneita kosteusarvoja lattiassa.
- Kts. Taulukko s.26 Trotec T 650 / Gann hydrotest LG3 : Mittausarvot suhteessa aineitiheyteen
- Lukema 41,9 vertaa levyt

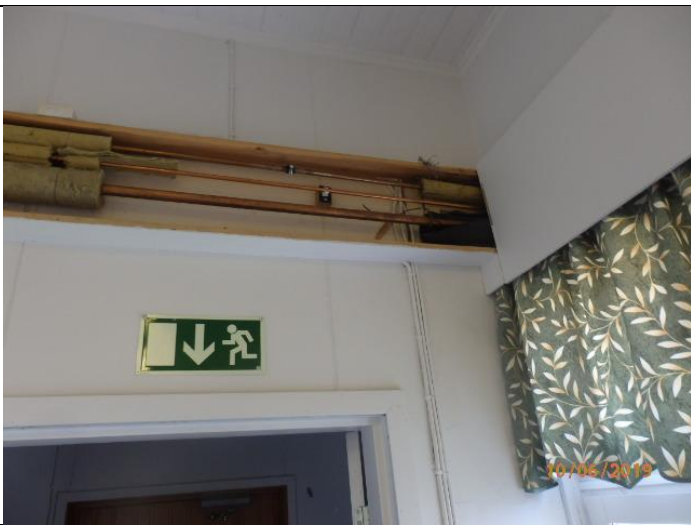
**KUVA 13:**

- Putkivuoto korjattu kupariputkessa
- Vauriot korjaamatta alaosissa seinä ja lattia
- Ulko oven vieressä olevaa tuulikapin / oppilaseteisen tilaa

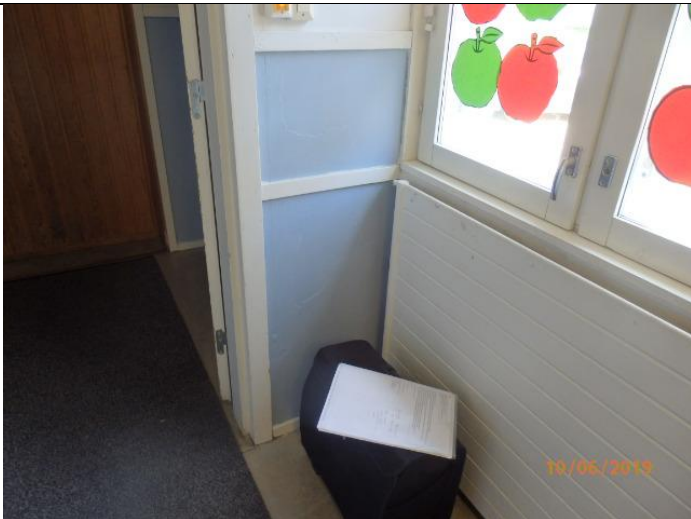
**KUVA 14:**

Vuotojälkiä väli / ulkoseinässä sisäpinnoilla  
Seinien avaaminen ja korjaus

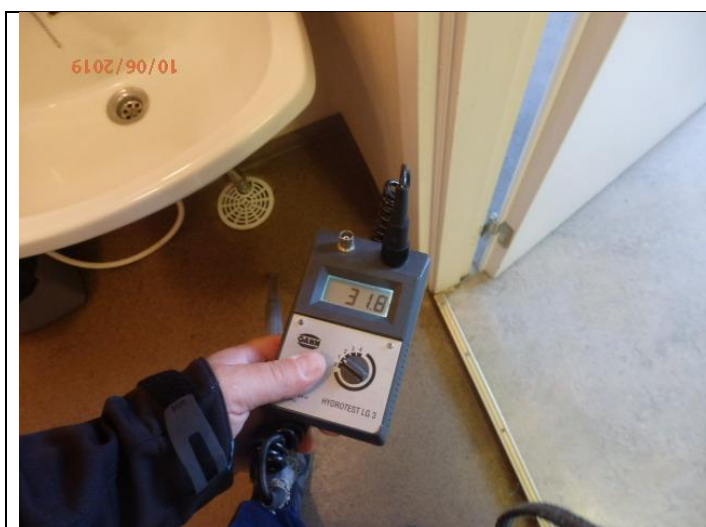
**KUVA 16:**

- Wc tilaa
- Pintamittauksessa ei todettu kohonneita kosteusrvoja lattiassa.
- Kts. Taulukko s.26 Trotec T 650 / Gann hydrotest LG3 : Mittausarvot suhteessa aineitiheyteen
- Lukema 31,8 vertaa levyt

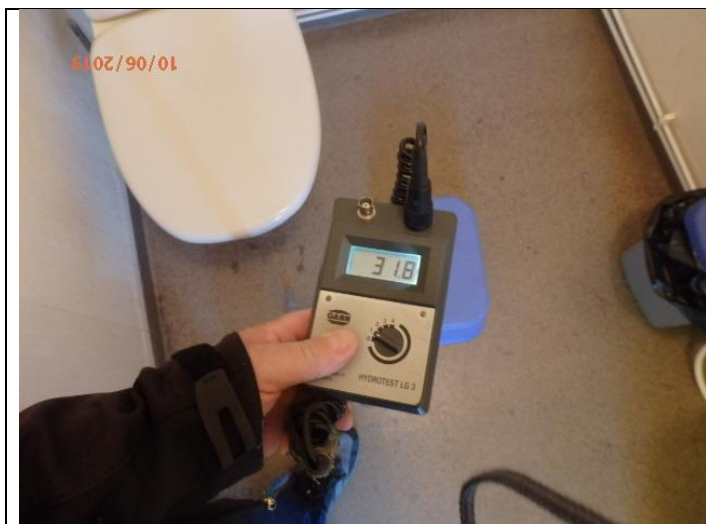
**KUVA 17:**

- Wc tilaa
- Pintamittauksessa ei todettu kohonneita kosteusrvoja lattiassa.
- Kts. Taulukko s.26 Trotec T 650 / Gann hydrotest LG3 : Mittausarvot suhteessa aineitiheyteen
- Lukema 31,8 vertaa levyt

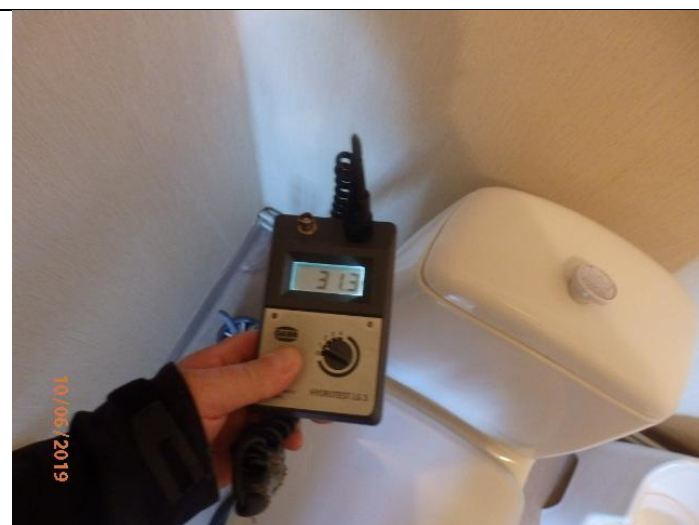
**KUVA 19:**

- Wc tilaa
- Pintamittauksessa ei todettu kohonneita kosteusrvoja lattiassa.
- Kts. Taulukko s.26 Trotec T 650 / Gann hydrotest LG3 : Mittausarvot suhteessa ainetiheyteen
- Lukema 31,3 vertaa levyt

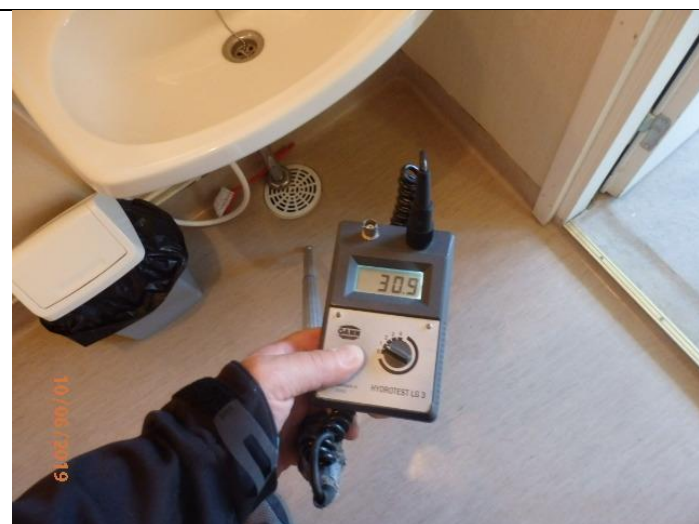
**KUVA 20:**

- Wc tilaa
- Pintamittauksessa ei todettu kohonneita kosteusrvoja lattiassa.
- Kts. Taulukko s.26 Trotec T 650 / Gann hydrotest LG3 : Mittausarvot suhteessa ainetiheyteen
- Lukema 30,9 vertaa levyt

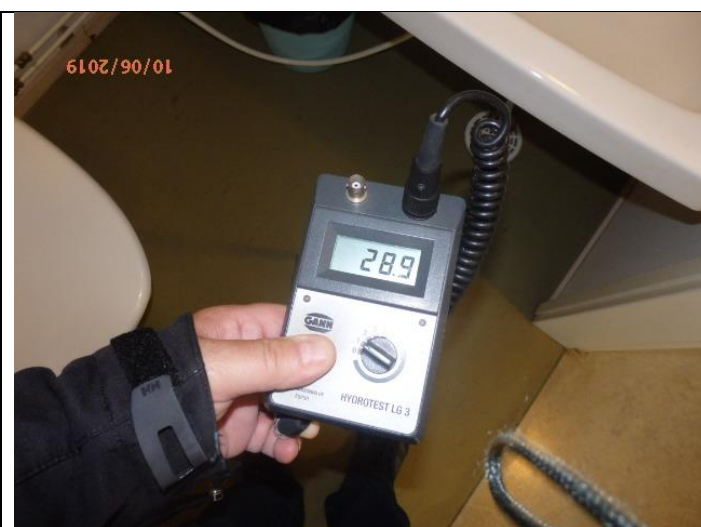
**KUVA 22:**

- Wc tilaa
- Pintamittauksessa ei todettu kohonneita kosteusrvoja lattiassa.
- Kts. Taulukko s.26 Trotec T 650 / Gann hydrotest LG3 : Mittausarvot suhteessa aineitiheyteen
- Lukema 28,9 vertaa levyt

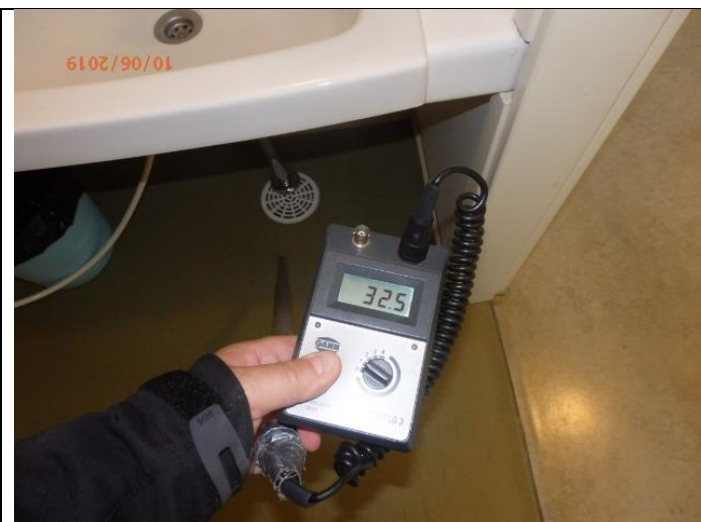
**KUVA 23:**

- Wc tilaa
- Pintamittauksessa ei todettu kohonneita kosteusrvoja lattiassa.
- Kts. Taulukko s.26 Trotec T 650 / Gann hydrotest LG3 : Mittausarvot suhteessa aineitiheyteen
- Lukema 32,5 vertaa levyt

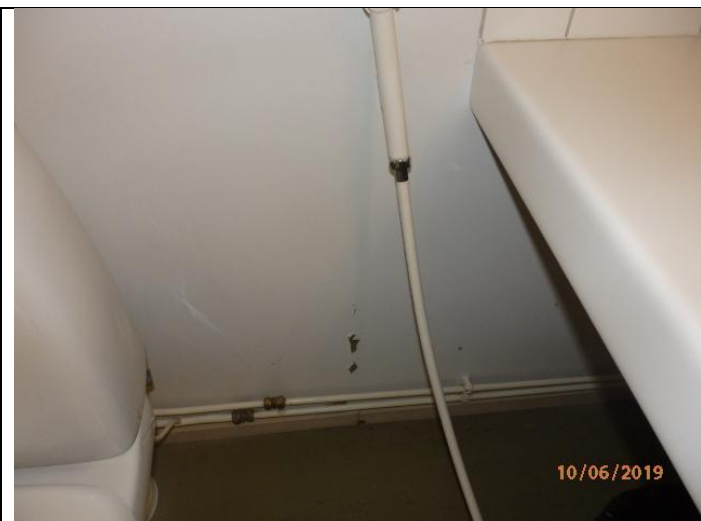
**KUVA 24:**

- Wc tilaa
- Bideestä tullut vesi kastellut seinäpintaa
- Tarkistus ja korjaus lattia/ seinä

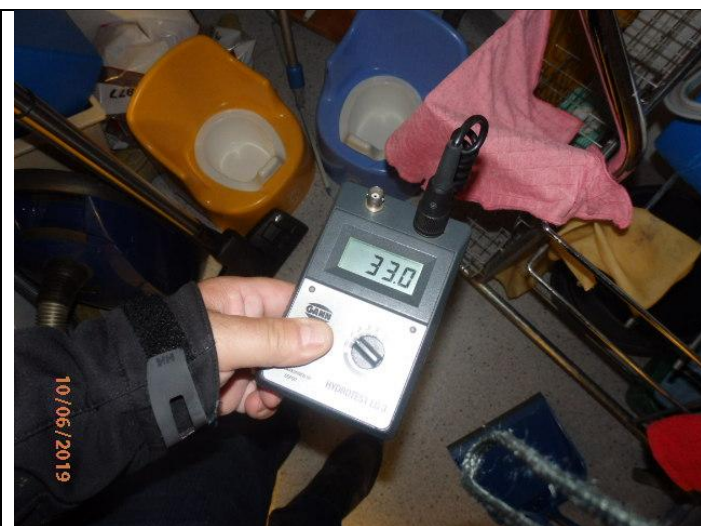
**KUVA 26:**

- Siivouskomero tilaa
- Pintamittauksessa ei todettu kohonneita kosteusarvoja lattiassa.
- Kts. Taulukko s.26 Trotec T 650 / Gann hydrotest LG3 : Mittausarvot suhteessa ainetiheyteen
- Lukema 33,0 vertaa levyt

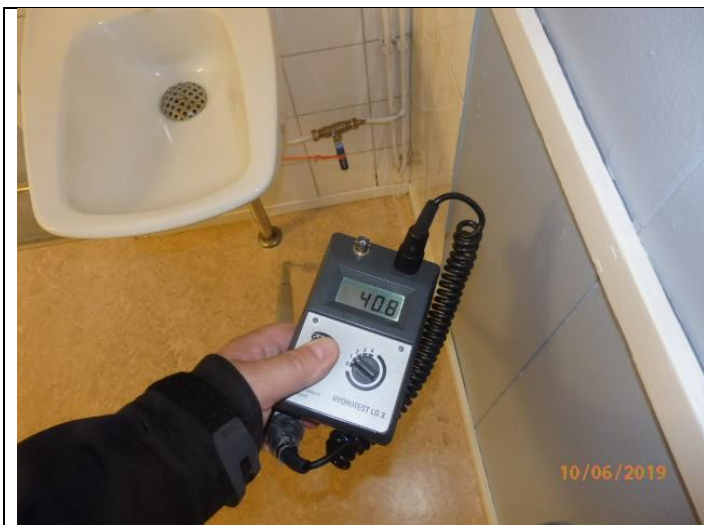
**KUVA 28:**

- Wc tilaa
- Pintamittauksessa ei todettu kohonneita kosteusrvoja lattiassa.
- Kts. Taulukko s.26 Trotec T 650 / Gann hydrotest LG3 : Mittausarvot suhteessa aineitiheyteen
- Lukema 40,8 vertaa levyt

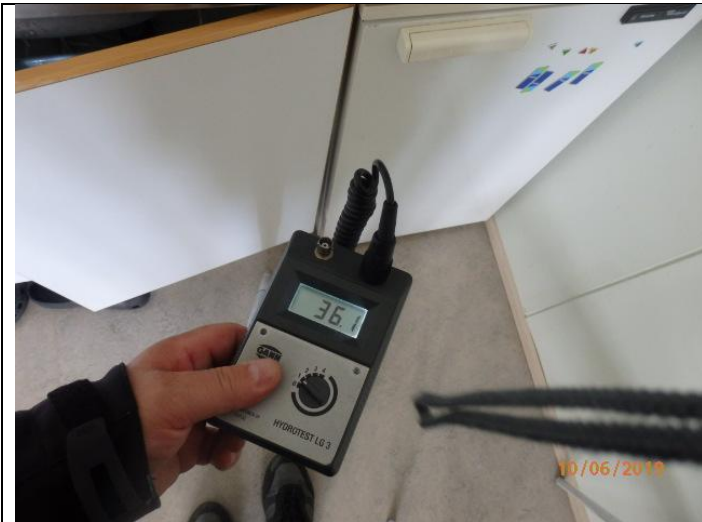
**KUVA 30:**

- Keittiö tilaa
- Pintamittauksessa ei todettu kohonneita kosteusarvoja lattiassa.
- Kts. Taulukko s.26 Trotec T 650 / Gann hydrotest LG3 : Mittausarvot suhteessa aineitiheyteen
- Lukema 36,1 vertaa levyt

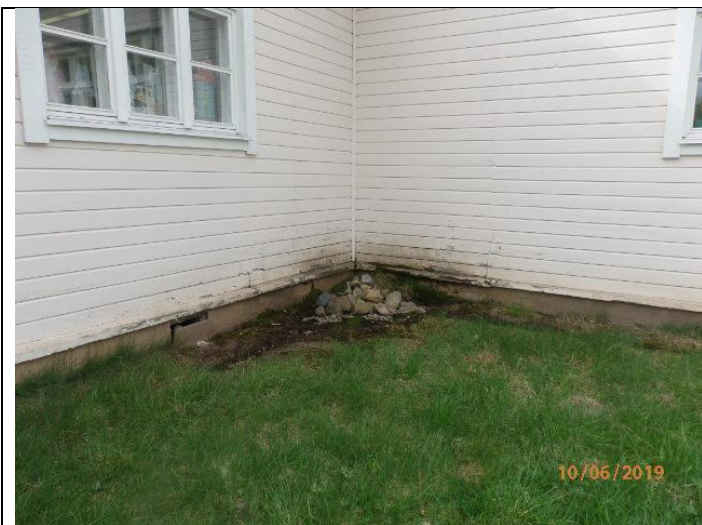
**KUVA 31:**

- Ulkoseinä kastunut katolta tulleista vesistä
- Sadevesikourun puutteet/ jiiri
-

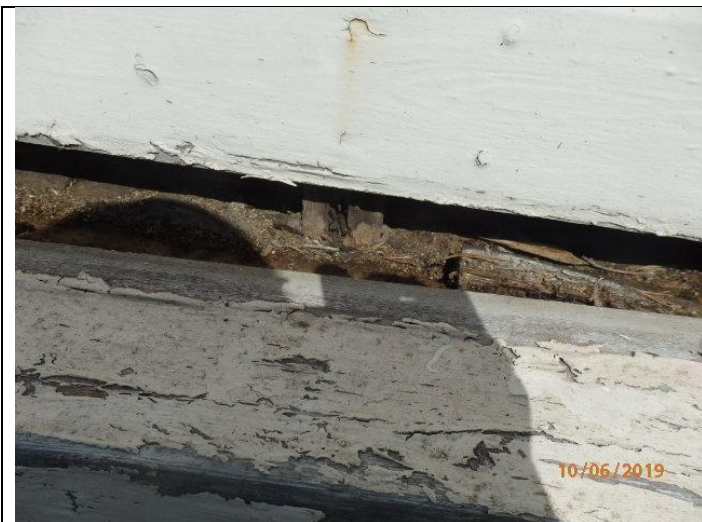
**KUVA 32:**

- Ulkoseinien alaosassa lahoja ja kosteusvaurioita kauttaaltaan ympäri rakennuksen.
- Alaosan puulista ja paneeliosat kärsineet pitkäaikaisesta kosteudesta säiden vaikutuksesta ja aiheutunut lahoja ja kosteusvaurioita seinien alaosiin
- Rakenteiden avaus ja ulkoseinien korjaus/ kengitys jne
- Hirsi? tai puupuru/ lauta seinää?

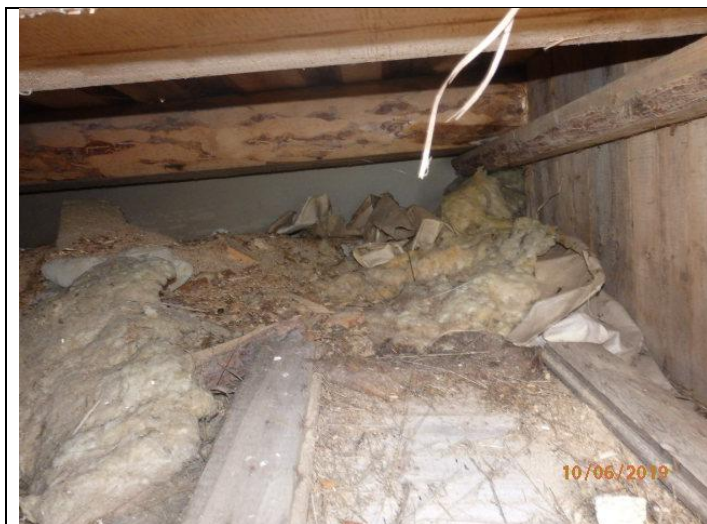
**KUVA 33:**

- Alapohjassa hajuhaittaa ja rakennusjätettä
- Alapohjan siivous/ puhdistus

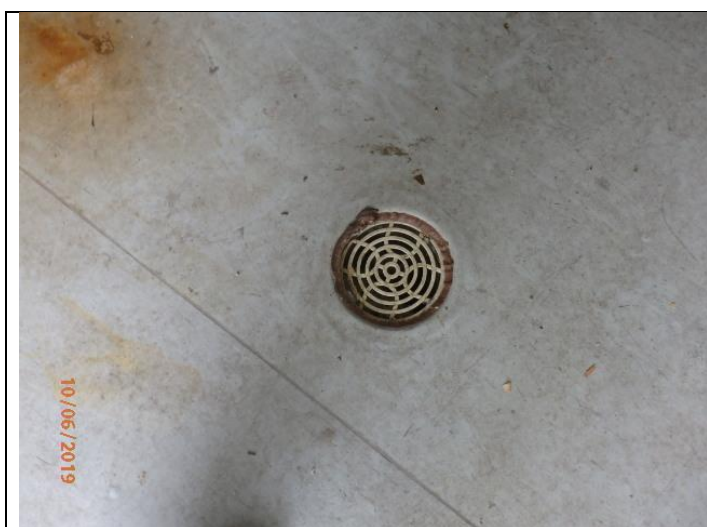
**KUVA 34:**

- Ilmastointi/ tekninen tila ei havaittu vikoja. Iv – koneet huolto/ kanavien puhdistus? ajankohta
- Lattiakaivon tiiveys( tarkistus/ korjaus) kts. kuva Paikattu silikonilla?

- Iv kone hioneen lattiakaivon tarkistus ja korjaus(silikonitiivistystä tehty maton jakaivon reunaan liitoskohtaan(tiiveys?))

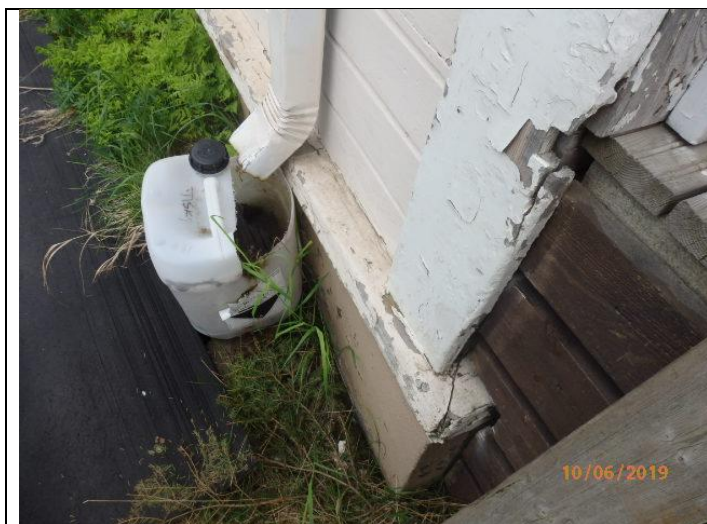
**KUVA 35:**

- Sadevesien ohjaukset puuttuu ja seinät kastuneet alaosistaan roiskevesistä
- Syöksytorven päät laudoituksen tasolla

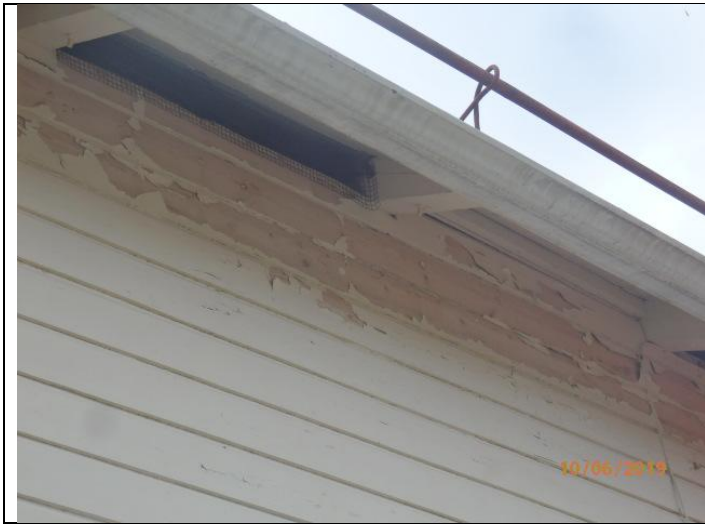
**KUVA 30:**

- Ulkoseinien maalipinnat kuluneet ja laudoitukset pinnaltaan pitkäaikaisen säiden ja kosteusrasituksen vuoksi
