# Jokirinteen palvelutalo, Simo

Varkkermontie 6, 95200 Simo

Kuntoarvio

17.6.2019

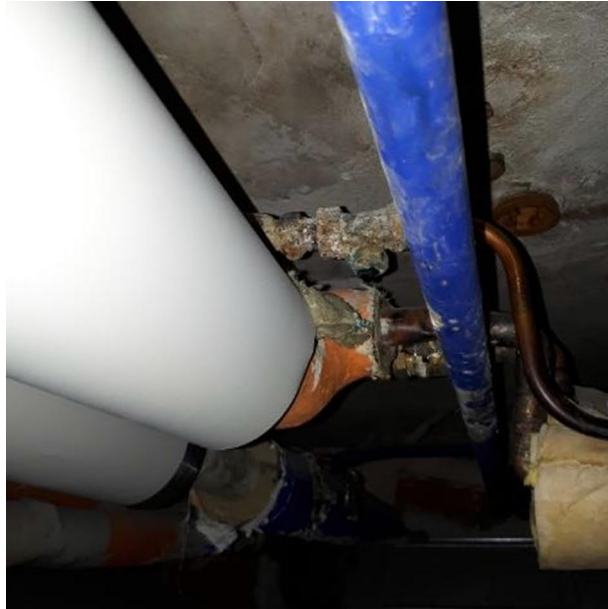
Lämmitysventtiilit olivat osin alkuperäisiä vuodelta 1966. Osassa verkoston venttiileissä oli nähtävissä vuotoja. Osa eristeiden päällysteistä oli irronneet.

- painekoe lämmitysputkistolle
- lattiasa olevien lämmitysputkistojen siirto seinille
- vuotavien venttiilien vaihto
- rikkinäisten eristysten korjaus

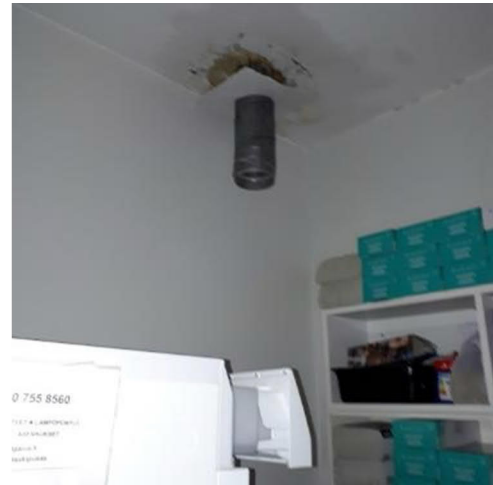
kuva: Pyykkihuoneen poiston aiheuttama vaurio

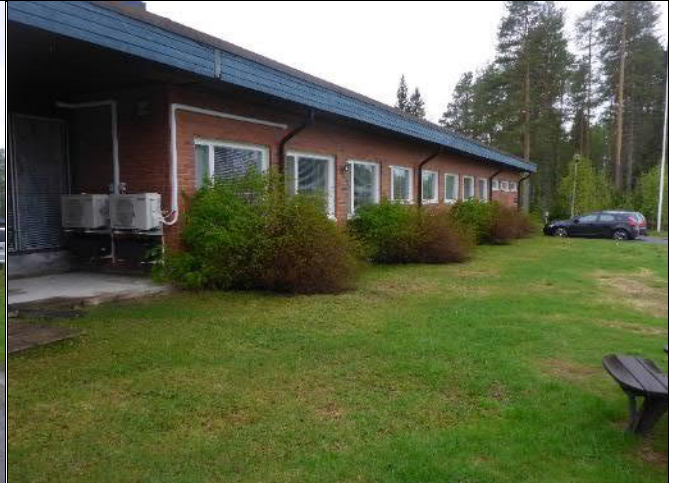
Etupihalla nurmialueella olevat pensaat ovat lähes ulkoseinässä kiinni. Juuristo voi kasvaessa puhkaista routaeristyksen ja täten heikentää sen toimintaa. Pensaat lisäksi estävät rakennuksen kuivumista ja voivat synnyttää kosteusrasitusta rakenteisiin.

Kuva 2. Pensaita on paikoin rakennuksen vierustalla, joka aiheuttaa haitallista kosteusrasitusta rakennukseen.

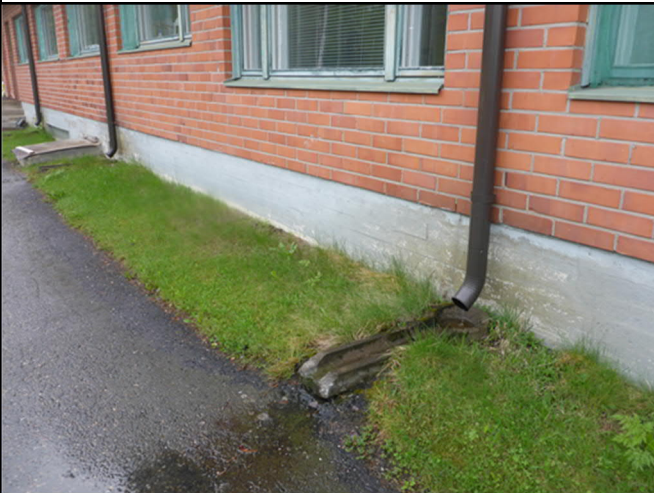
Rakennuksen ympärillä ei havaittu salaojien tarkastuskaivoja, joten salaojien olemassa olosta ei ole tietoa. Syöksytorvien alla on paikoin loiskekouruja, joiden kaadot olivat paikoin virheelliset ja vedet eivät poistu tehokkaasti rakennuksen vierustalta. Paikoin syöksyjen alla ei ole minkäänlaista vedenpoistoa. Syöksyjen kohdalla sokkelipinnan kosteusrasitus on paikallisesti voimakasta vedenpoiston puutteiden vuoksi.

Kuva 3. Loiskekouru kaadot olivat puutteellisia. Roiskevedet ovat aiemmassa vaiheessa kastelleet sokkelipintaa.

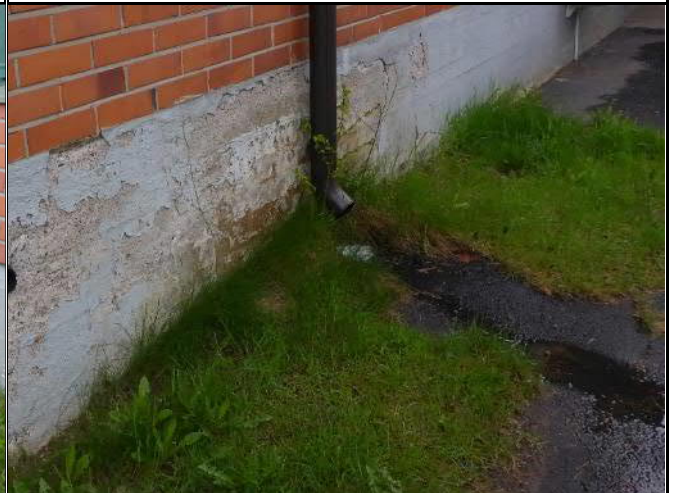
Kuva 4. Kohdassa on todennäköisesti aiemmin ollut vuotava syöksytorvi. Myös loiskekouru puuttuu syöksyn alta.

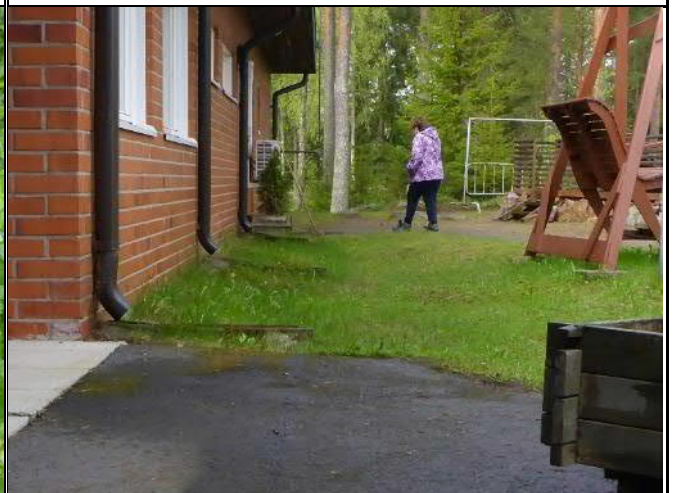
Rakennuksen vierustalla vedenpoisto on heikko puutteellisten kaatojen ja maan painumien vuoksi. Myöskään syöksytorvilta tulevia vesiä ei ole ohjattu hallitusti. Rakennuksen lounaispäässä maanpinnan korkeus lähes lattiapinnan tasossa. Edellä mainitut puutteet aiheuttavat ylimääräistä kosteusrasitusta perustusrakenteisiin ja ulkoseinän alaosiin. Sokkelipinnalla ja ulkoseinän alaosissa havaittiin jälkiä haitallisesta kosteusrasituksesta. Myös katoksiin sijoitetut lämpöpumpun ulkoyksiköt aiheuttavat haitallista kosteusrasitusta ulkoseinän alaosiin.

Kuva 6. Rakennuksen lounaispäädyssä maanpinnan korkeus on lähes lattiapinnan tasossa. Kosteusrasitusta syntyy seinän alaosiin.

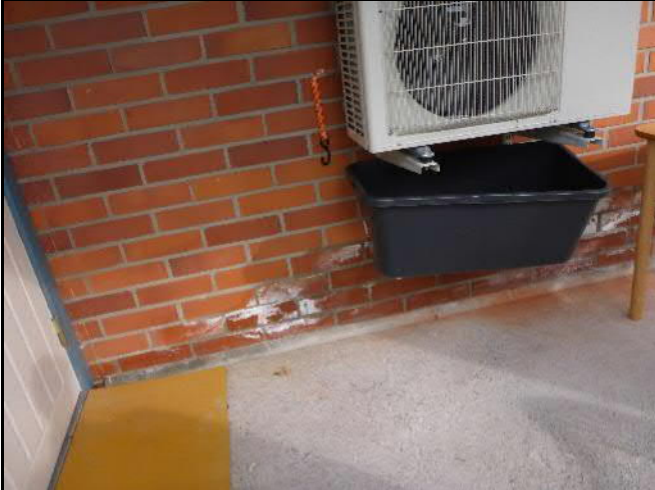
Ilmalämpöpumppuja on asennettu kahden terassin kohdalle. Molemmissa kohdissa pumppujen kondenssivedet ovat aiheuttaneet kosteusrasitusta julkisivun tiilimuuriin ja sokkeliin. Kosteusrasitus synnyttää vaurioriskin ulkoseinärakenteessa.

Kuva 7. Lämpöpumppujen kondenssivedet ovat aiheuttaneet haitallista kosteusrasitusta sokkeliin ja seinän alaosiin.

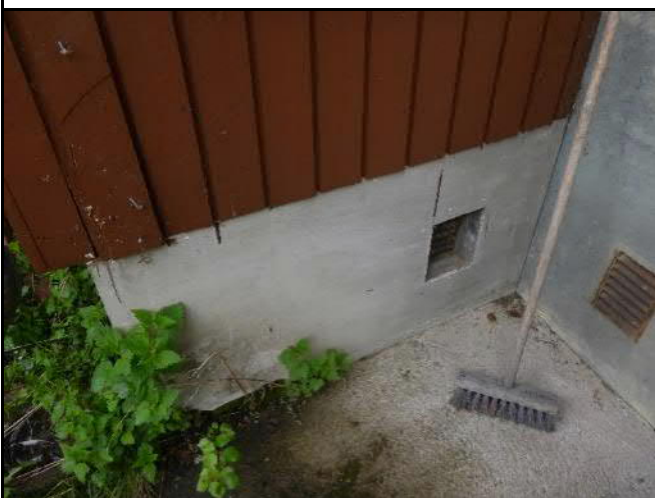
Takapihan puolella sokkelin ulkopinnalle on asennettu levyverhous, joka on koolattu 5 cm sokkelipinnasta. Mahdollisia eristerakenteita sokkelin pinnalla ei havaittu. Pintarakenteet mahdollisesti estävät sokkelirakenteen kuivumista ja haitallinen kosteus voi aiheuttaa betonin vaurioitumista.

Kuva 11. Takapihalla betonisokkeli on peitetty sementtilevyllä ja todennäköisesti sokkelin ulkopinnassa on villaeriste. Peittävä rakenne heikentää betonisokkelin kuivumista.

- Suositellaan levyverhottujen sokkelirakenteiden kuntotutkimusta. Korjaukset tarvittaessa tutkimusten perusteella.
- Perusmuurien ja sokkelibetonien rapautuma ja teräskorroosiovaurioiden korjaus. Betonikorjaukset vaativat betonin kunnan tutkimuksia.
- Kellarin maanvastaisen seinän sisäpuolisten lämmöneristeiden uusiminen kosteutta kestäville materiaaleilla.

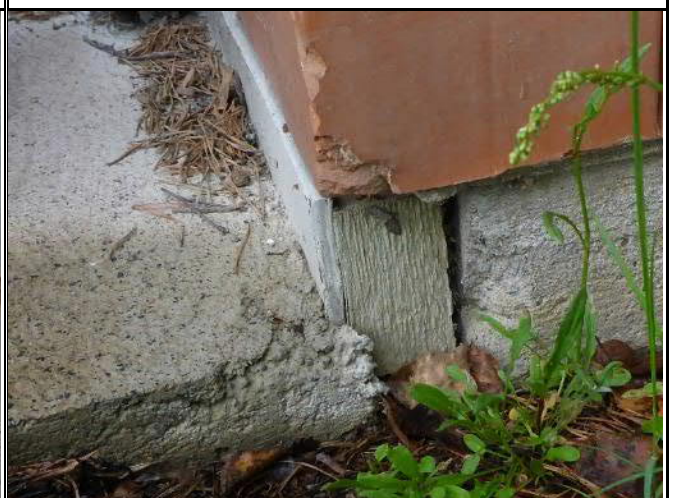
Kuva 12. Tarkempi kuva kevytrakenteisen perusmuurin rakenteesta. Levy saattaa sisältää asbestia.

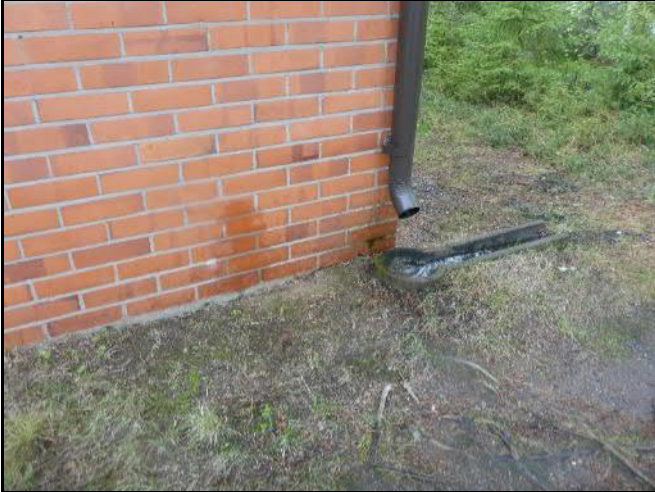
Rakennuksen lounaispäädyssä on hyvin matala sokkeli. Muualla rakennuksessa sokkelin korkeus on selvästi korkeampi. Sokkelin maalipinnassa ja betonipeitteessä havaittiin rapautumista ja väärytymistä kosteusrasituksen seurauksena. Sokkelipinnan vauriot sijaitsevat pääosin syöksytorvien kohdalla. Syöksyjen vuodot ja puutteellinen vedenohjaus ovat rasittaneet paikallisesti sokkeliä. Matalan sokkelin kohdalla (lounaispääty) pintavedet ovat sokkelin lisäksi aiheuttaneet kosteusrasitusta myös ulkoseinän tiilimuuriin, koska maanpinta on lähes tiilimuurissa kiinni.

Kuva 13. Lounaispäädyssä sokkeli on matala ja kiinni maan pinnassa. Maakosteus pääsee siirtymään herkästi seinän alaosaan.

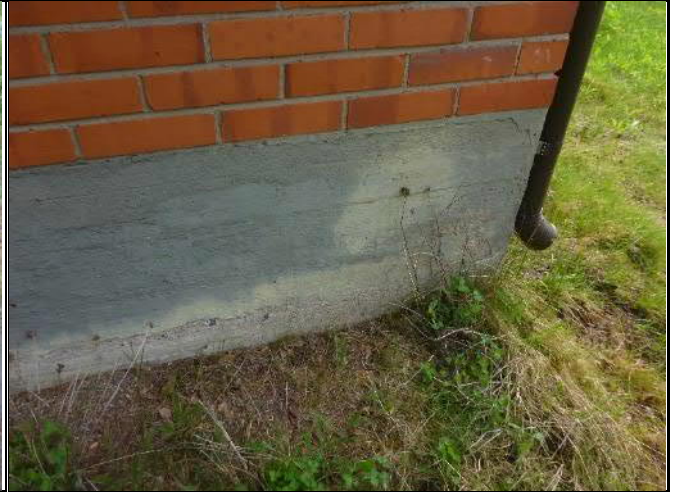
Kuva 14. Perusmuuri paikoin värjäytynyt ja maalikerros irronnut maasta nousseen kosteuden seurauksena.

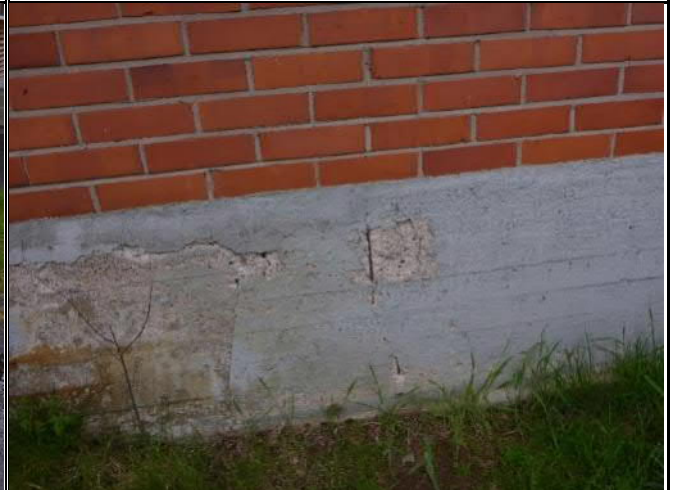
Perusmuurin sokkeliosalla ilmenee paikoin kosteusrasituksen jälkiä ja betonin rapautumista etenkin syöksyputkien ja ilmalämpöpumppujen ulkoyksiköiden kohdilla. Myöskin sokkelin alareunassa näkyy värjäytymiä, jotka todennäköisesti kertovat kosteuden nousemisesta maaperästä. Yhtenä syynä sokkelin kosteusrasitukseen on maapinnan puutteelliset kaadot ja pato-levyn puuttuminen perusmuurin ulkopinnasta. Yksittäisiä ruostuneita teräksiä oli näkyvissä kosteusrasituskohdissa.

Kuva 16. Sokkelibetonipinnalla rapautumista kosteusrasituksen seurauksena. Yksittäinen ruostunut rauta näkyvissä.

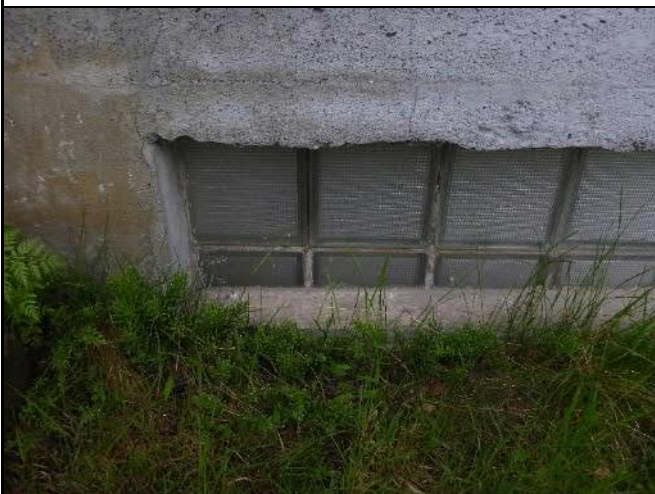
Kuva 17. Perusmuurissa sijaitsevien ikkunoiden pellitys puuttuu ja rakenne näyttää epätiiviiltä.

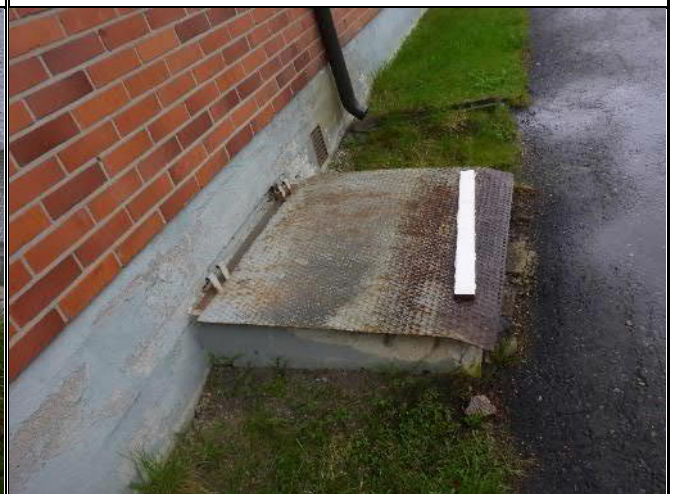
Kuva 18. Perusmuurissa oleva kellarinluukku on irronnut saroista, raollaan ja vääntynyt. Betonissa lohkeilua törmäyksen seurauksena.

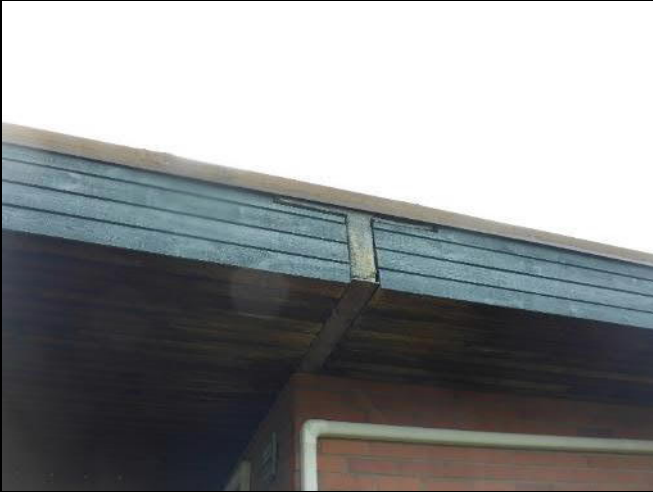
Kuva 19. Kantavat betonipalkit näkyvät räystään reunalta. Kuvan betonipalkki näyttää rapautuneen päästä.

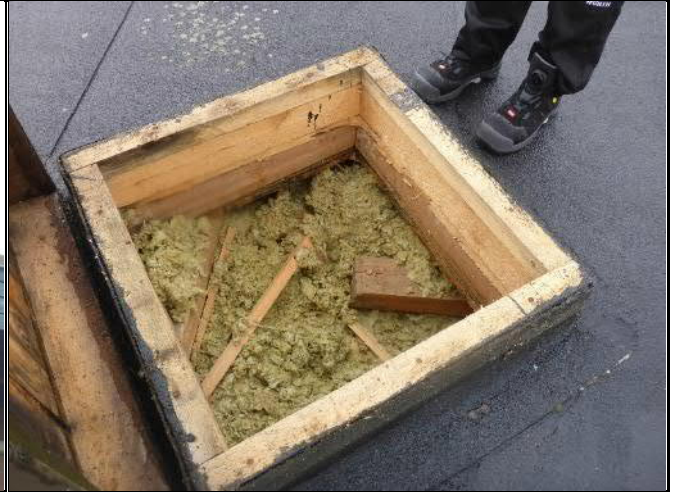
Yläpohjarakenteita tutkittiin katon tarkistusluukuista. Yläpohjan tuuletus on havaintojen perusteella toteutettu räystään raoista ja katon keskelle sijoitettujen alipainetuulettimien kautta. Väähäisen tuuletusraon vuoksi yläpohjan tuulettavuus ei täytä nykyaikaisia suosituksia. Saatujen tietojen mukaan kattoikkunoiden kohdalla on ollut vesivuotoja, jolloin yläpohjarakenteeseen on päässyt vettä. Rakenteessa mahdollisesti olevia vaurioita ei päästy tarkastamaan. Teräsbetonipalkit näkyivät paikoittain rakennuksen päädyistä. Palkin näkyvissä osissa havaittiin yksittäisiä betonivaurioita.

Kuva 20. Katon tarkastusluukusta näkee, että katon tuuletusväli on täytetty liian täyteen.

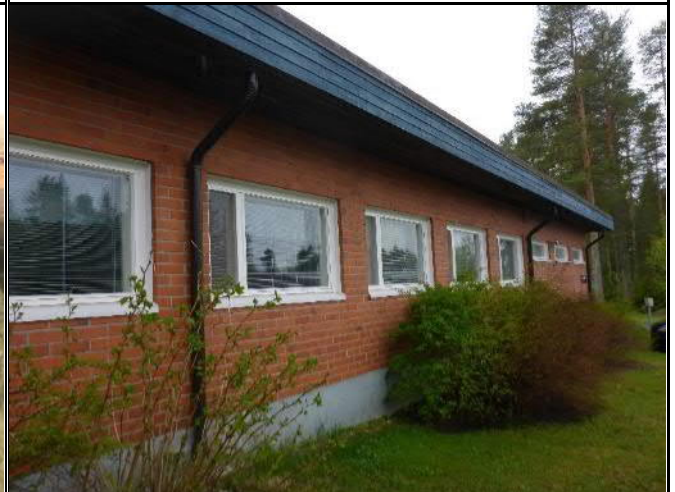
Kuva 22. Tiilirakenteinen julkisivu, jossa on uusitut ikkunat.

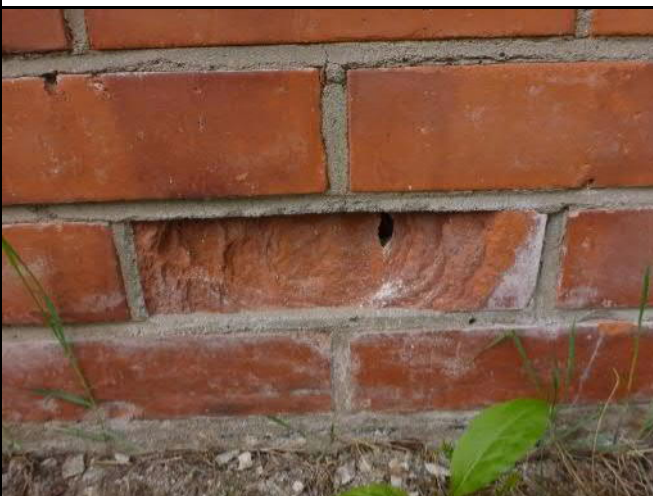
Julkisivun kuntoa arvioitiin silmämääräisesti. Julkisivun tiilimuurin alareunassa havaittiin syösyjen kohdalla paikoin rapautumista ja värjäytymistä kosteusrasituksen seurauksena. Lounaispäädyssä matalan sokkelin kohdalla rakennuksen vierelle lammikoituvat vedet ovat paikallisesti rasittaneet tiilimuurin alareunaa. Korkeammalla rakennusosalla tiilimuurin kastumien on ollut vähäisempää. Ulkoseinän villaeristeissä on voinut tapahtua vaurioita kastumisen ja heikon kuivumisen seurauksena. Lounaispäädyn tunkkainen ilma voi viitata ulkoseinärakenteeseen.

Kuva 23. Rapautunut tiili. Syynä todennäköisesti maakosteus ja matala sokkelirakenne.

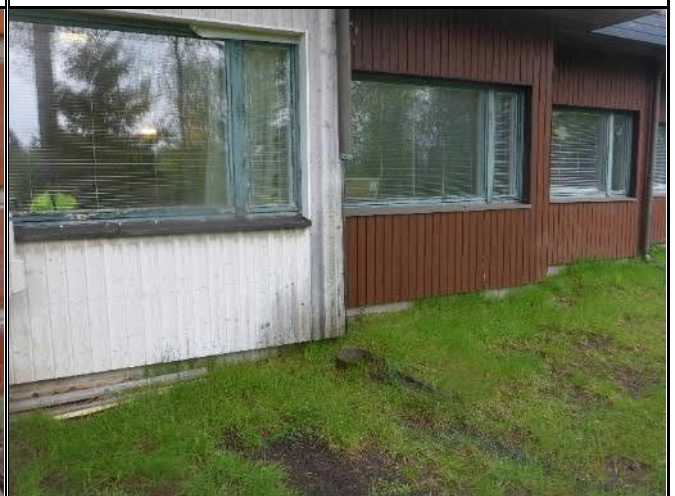
Kuva 24. Kevytrakenteinen ulkoseinä. Valkoinen seinä jäänyt korjauksessa pohjamaalille. Poikki oleva syöksytorvi kastellut seinää.

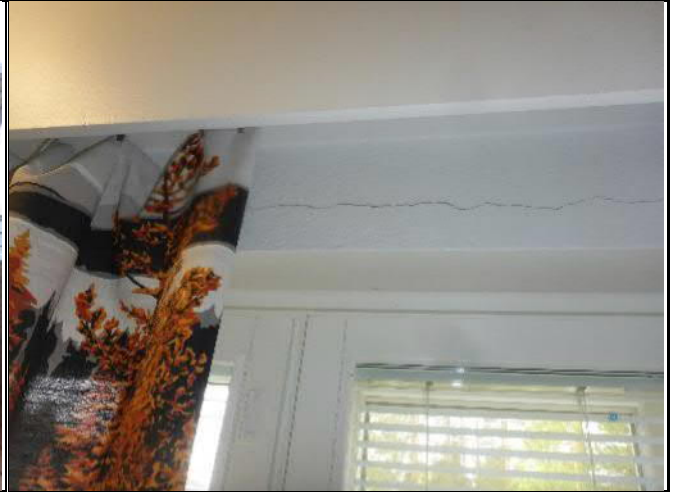
Kuva 26. Ikkunan yllä havaittiin paikallinen halkeama lounaispäädyssä. Rakenne oli luja koputeltaessa. Halkeaman kautta voi ilmavirtauksia tulla rakenteesta sisäilmaan.

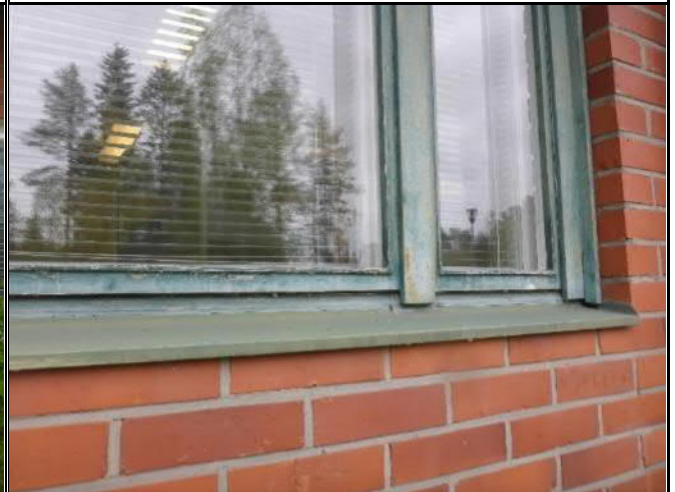
Vanhojen ikkunoiden puurakenteissa havaittiin yleisesti maalipinnan irtoilua. Puuosissa ei havaittu merkittäviä vikoja tai lahovaurioita, joten vanhat ikkunat ovat kunnostettavissa. Ikkunatiivisteet ovat silmämääräisesti hyväkuntoisia. Tiiliseinien kohdalla ikkuna-ulkoseinä -liittymät vaikuttivat tiiviiltä. Puurunkoisissa seinissä ikkuna-ulkoseinäliittymien tiiviyttä ei voitu tarkastaa.

Kuva 28. Vanha puurakenteinen ikkuna. Maalipinnat ovat kuluneet.

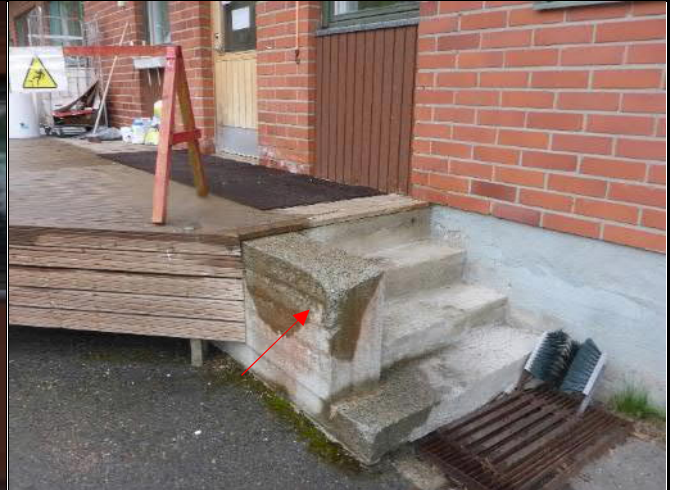
Kuva 32. Luoteispuolen terassille kulkevat portaat. pientä rapautumista mutta ei vaikuta käyttöön. Kaide puuttuu.

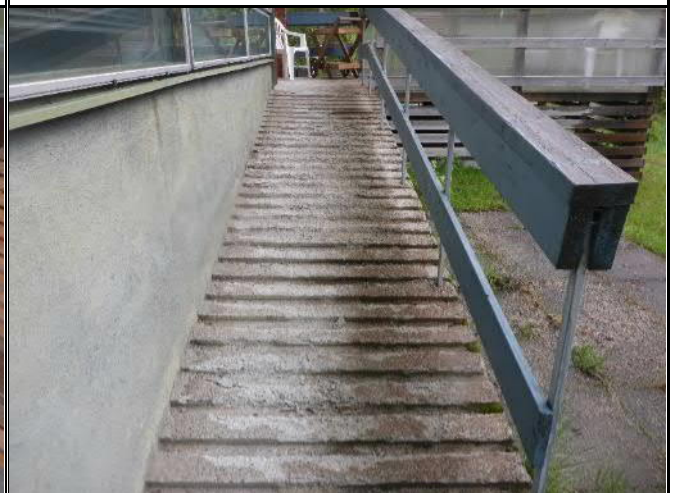
Kuva 34. Takapihan betoniliuska. Pinta rapautunut pahasti.

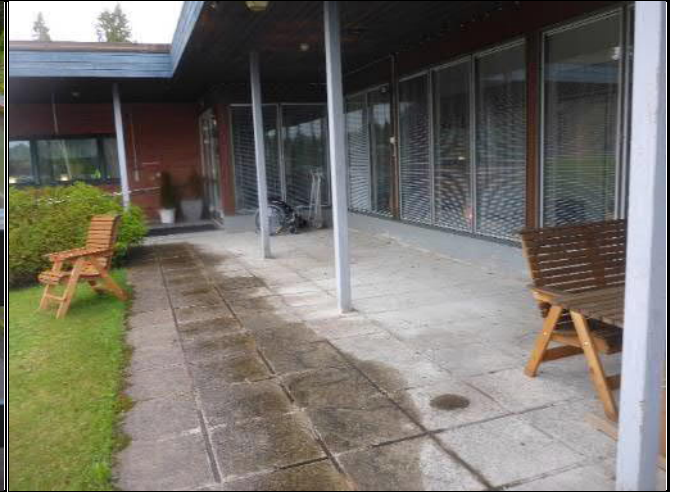
Kuva 38. Luoteispuolen katosalue. Katossa esiintynyt saatujen tietojen mukaan vuotoja.

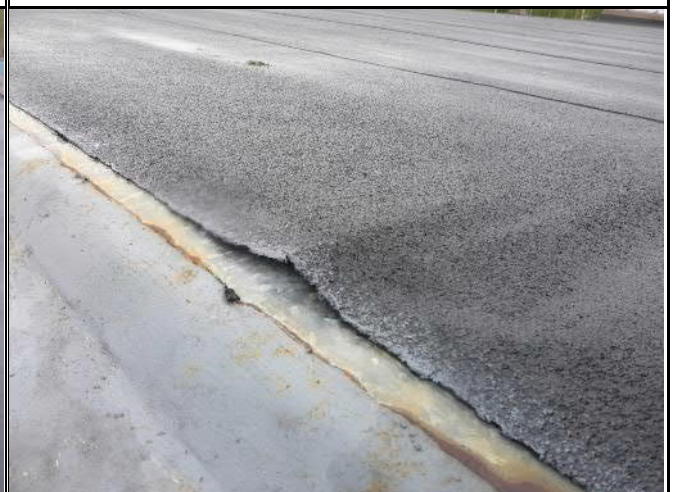
Kuva 42. Räystäskourun ja huopakatteen liittymät rakoilevat paikoin. Vuotoriski.

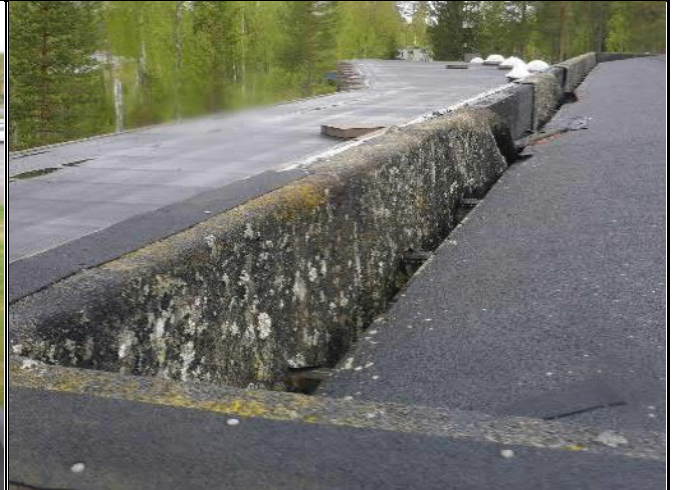
Kuva 44. Korotetulla katolla katekermit ovat irtoilleet ja ne eivät suojaa rakenteita.

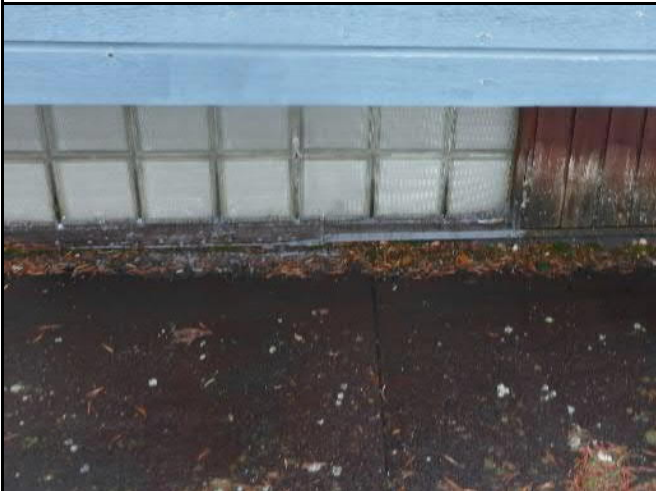
Kuva 45. Katon korotuksen viereen kertynyt sammalta ja ikkunat näyttävät epätiiviltä. Kosteusrasitus aiheuttaa rakenteeseen vaurioriskin.

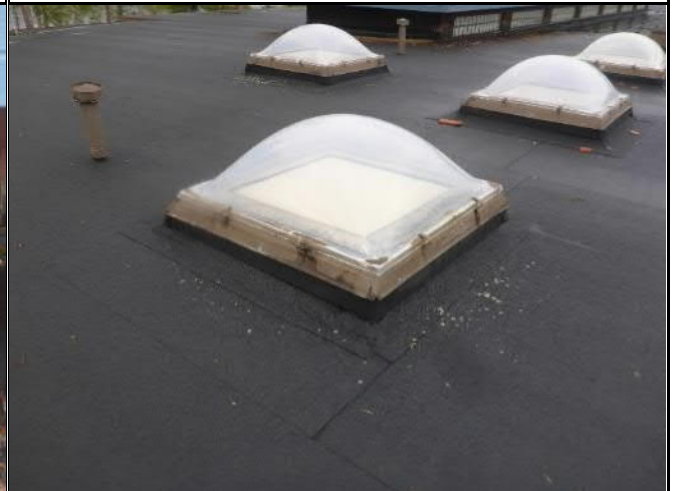
Kuva 46. Kattoikkunat. Vesikatteen ylösnostot tai saumat ovat saatujen tietojen mukaan vuotaneet usein lumien sulamisai-kaan.

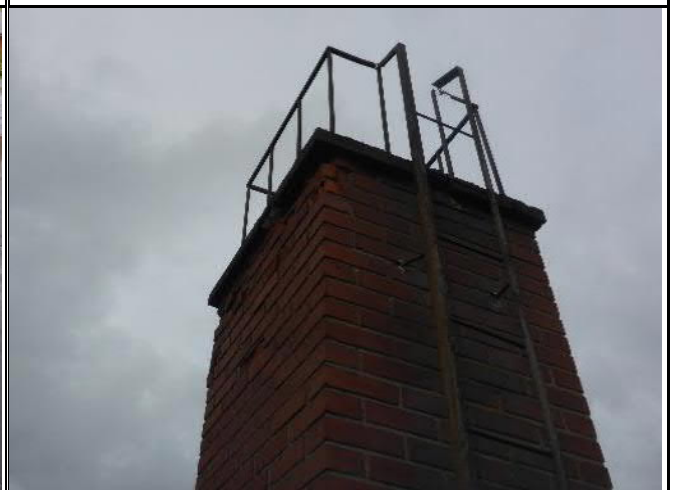
Kuva 48. Tiilipiipun tiilipinta on pahoin rapautunut. Tippuvat tiilipalat roskaavat kattoa.

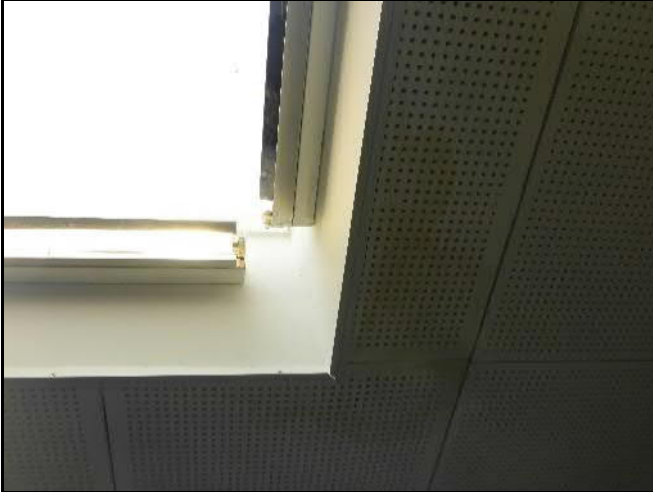
Kuva 49. Paikallinen vesivuotojälki kattoikkuna kohdalla. Rakenteessa voi olla kosteusvaurioita.

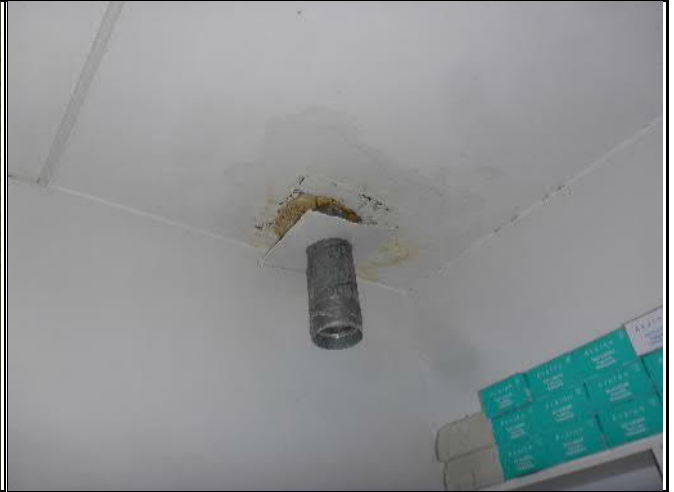
Kuva 50. Katon poistoilmahuuhtimen kohdalla on tapahtunut vesivuoto. Saatujen tietojen mukaan kohta on paikattu katolta.

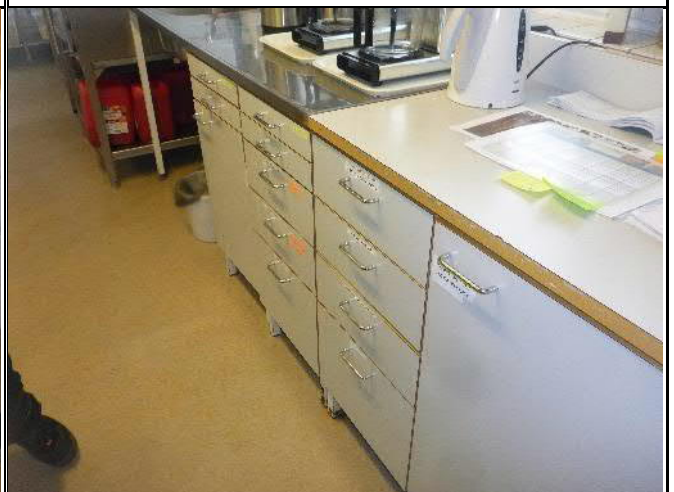
Kuva 54. Keittiön kalusteet ovat kolhiintuneet ja teräsjalat ovat ruostuneet.

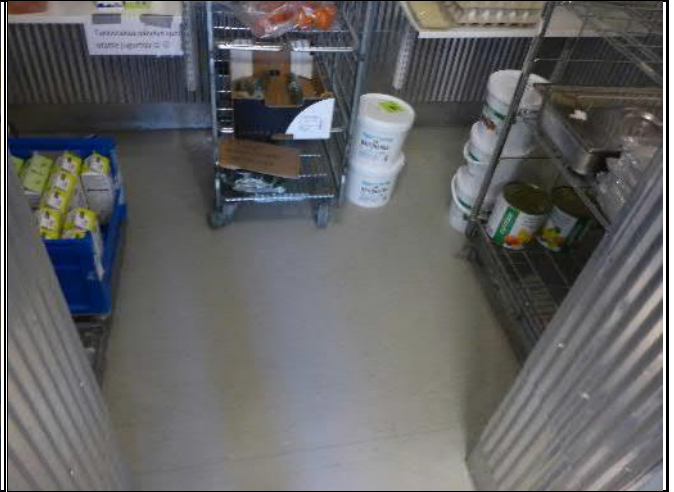
Kuva 56. Keittiön kylmiön lattian muovimattopinnoilla havaittiin korkeita pintakosteuksia

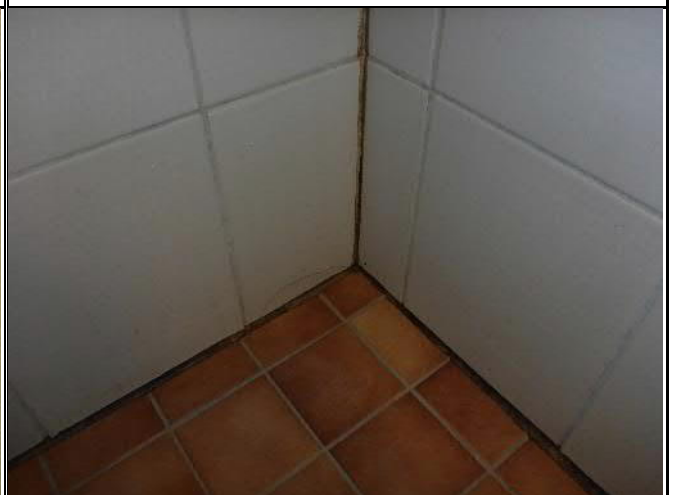
Kuva 60. Kylpyhuoneen rikkiönyt laatoitus suihkunurkassa. Rakenteessa mitattiin korkeita pintakosteuksia.

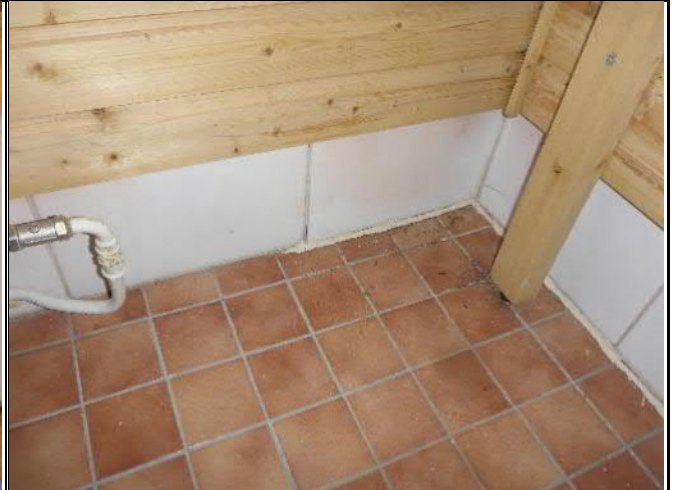
Kuva 62. Saunan kiukaan nurkassa seinän alaosassa kosteus on koholla ja kaakelipinnalla havaittiin halkeilua ja epätiiviyttä.

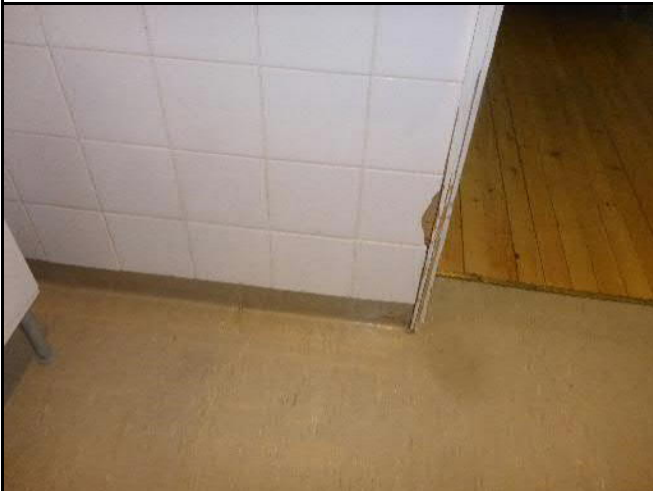
Kuva 63. WC- ja märkätilojen pinnoilla paikoin kaakelit rikkoontuneet kolhiintumisen seurauksena.

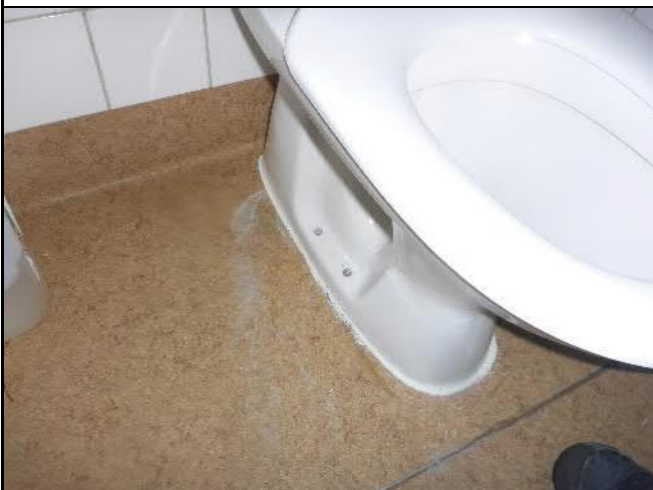
Kuva 65. Henkilökunnan taukotilan WC:ssä lattiamattopinnalla kohononnut kosteus ja matto irronnut kiinnityksestä.

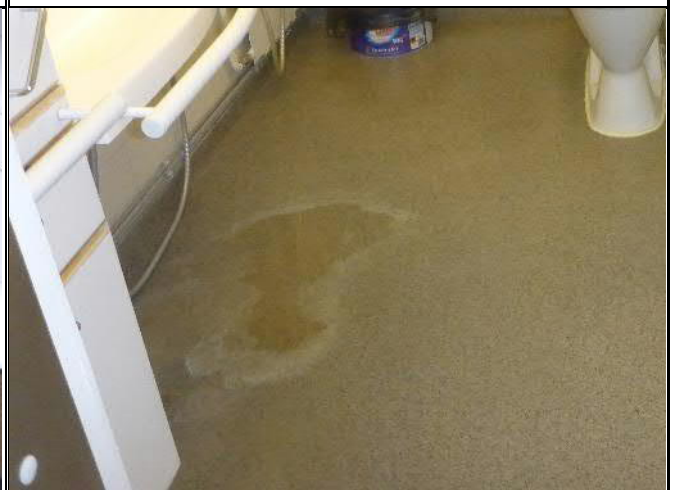
Kuva 66. Yksittäisen WC/suihkutilan lattialla vesi lammikoituu puutteellisen kaadon vuoksi. Kohdassa ei mitattu korkeita pintakosteuksia, jonka perusteella uusi massalattia on pitävä.

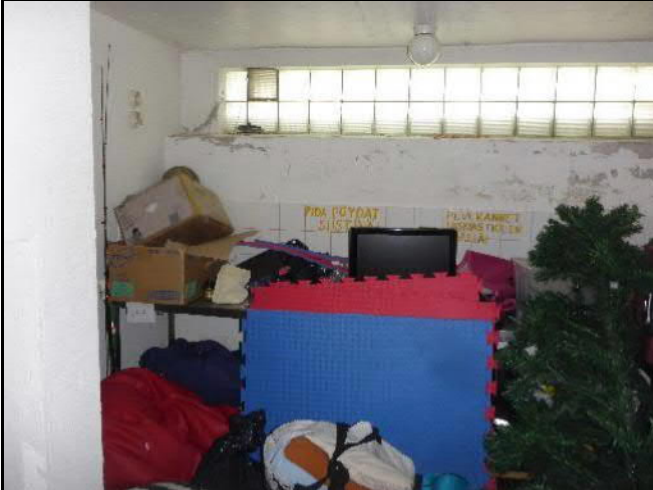
Kuva 67. Sokkeliosalla oleva lasitiili-ikkunan kohdalla havaittiin pinnoitevaurioita seinällä, joka voi viitata kosteusrasituksen aukon kohdalla.

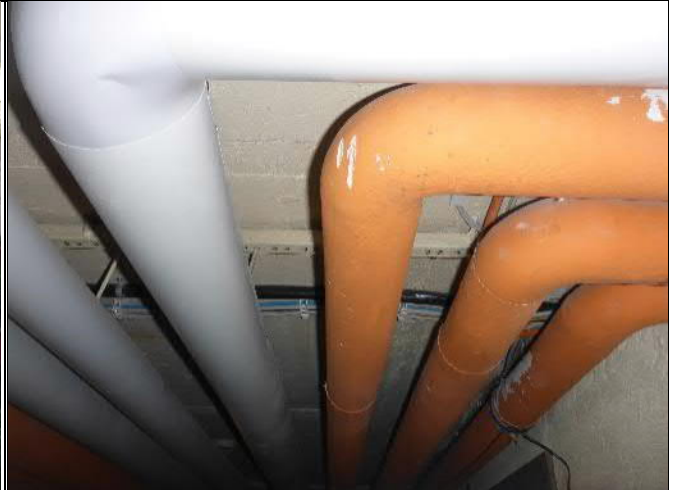
Kuva 68. Kellarin katossa on mahdollisesti asbestia sisältäviä putkieristeitä.

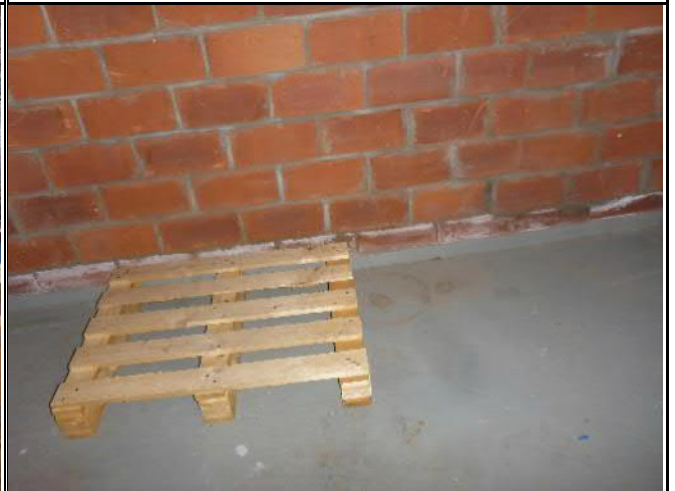
Kellarin maanvastaisen teräsbetoniseinän sisäpuolella on leikkauspiirustusten mukaan villariste + tiilimuuri. Jos villariste kastuu, sen kuivuminen on heikkoa kahden tiivin pinnan välissä. Todennäköisesti perusmuurin vedeneriste ei ole enää tiivis, joka mahdollistaa kosteuden siirtymisen perusmuurin läpi rakenteeseen. Tiilimuurien alareunassa oli jälkiä kosteusrasituksesta, joka viittaa tulvavesien aiheuttamaan kosteusrasitukseen.

Kuva 70. Ylemmän kellarin maanvastaisen seinän alaosissa kosteuden aiheuttamaa kalkkihärmää. Lattia on joskus tulvinut.

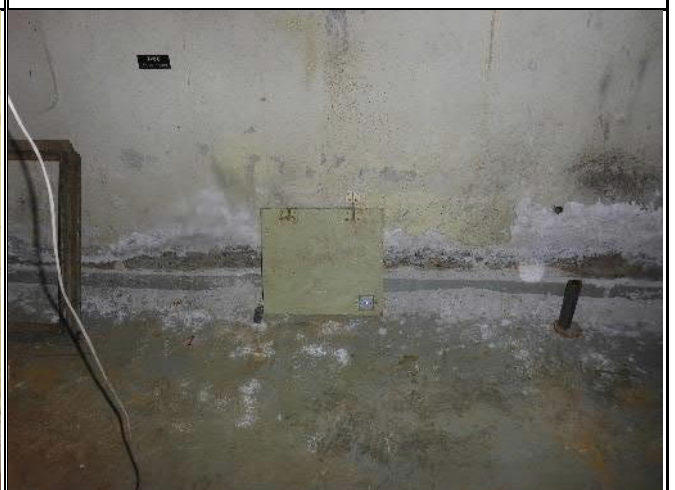
Kellarin alimmassa kohdassa, lämmönjakohuoneessa, tulviminen on saatujen tietojen perusteella jokakeväistä. Perusmuurin alaosissa havaittiin kosteusrasituksen jälkiä ja betonipintojen raputumavaurioita. Pintakosteuden olivat korkeita rakenteen pinnoilla.

Kuva 72. Kellarin syvimmällä kohdalla, lämmönjakohuoneessa on runsaasti kosteusrasituksen jälkiä seinän alaosissa. Tila tulvii vuosittain.

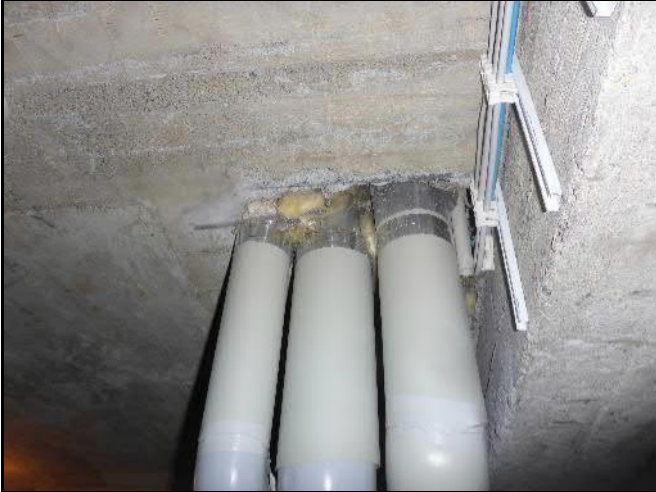
Kuva 73. Palokatkoa on puutteellinen kellarin ja 1-kerroksen putki-  
läpivientien kohdalla.

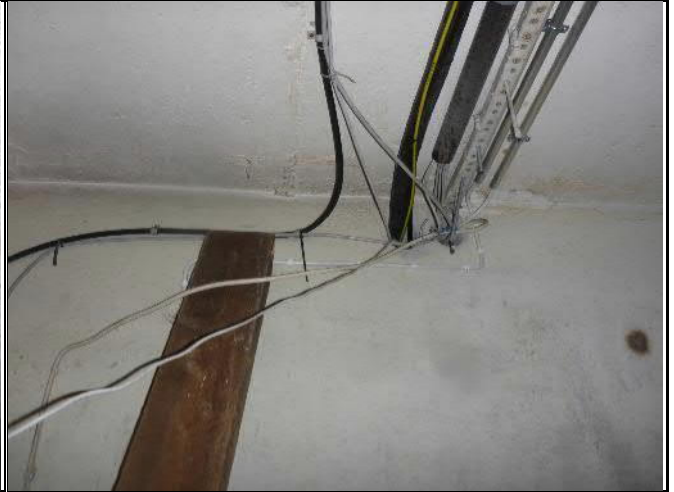
Kuva 74. Tiivistämätön johtoläpivienti kellarissa. Palo-osastointi  
tarkastettava.

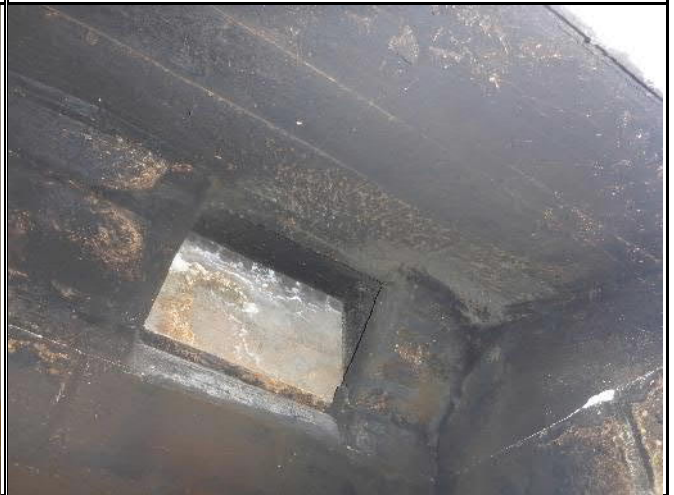
Kuva 76. Takan rakenteissa ei havaittu vaurioita. Kosteusjälkiä ha-  
vaittiin, joka mahdollisesti viittaa haitalliseen kosteuteen  
hormissa.

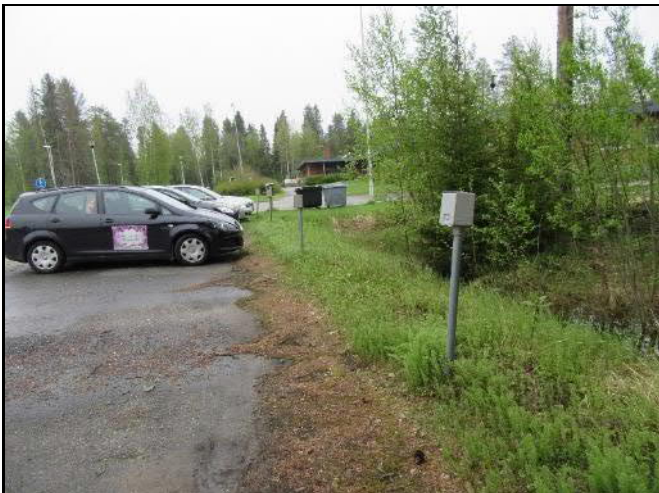
Kuva 13. Autolämmityskoteloita vinossa
