# **Teollisuushallirakennuksen kuntoarvio**

**22.8.2019**

**Kohde: Teollisuushallirakennus Työmiehenkuja 6 95200 Simo**

**Laatija:** Merilapin Vahinkotarkastus Oy  
Jouni Kemppainen / Ins.  
Ranuantie 110 95200 Simo

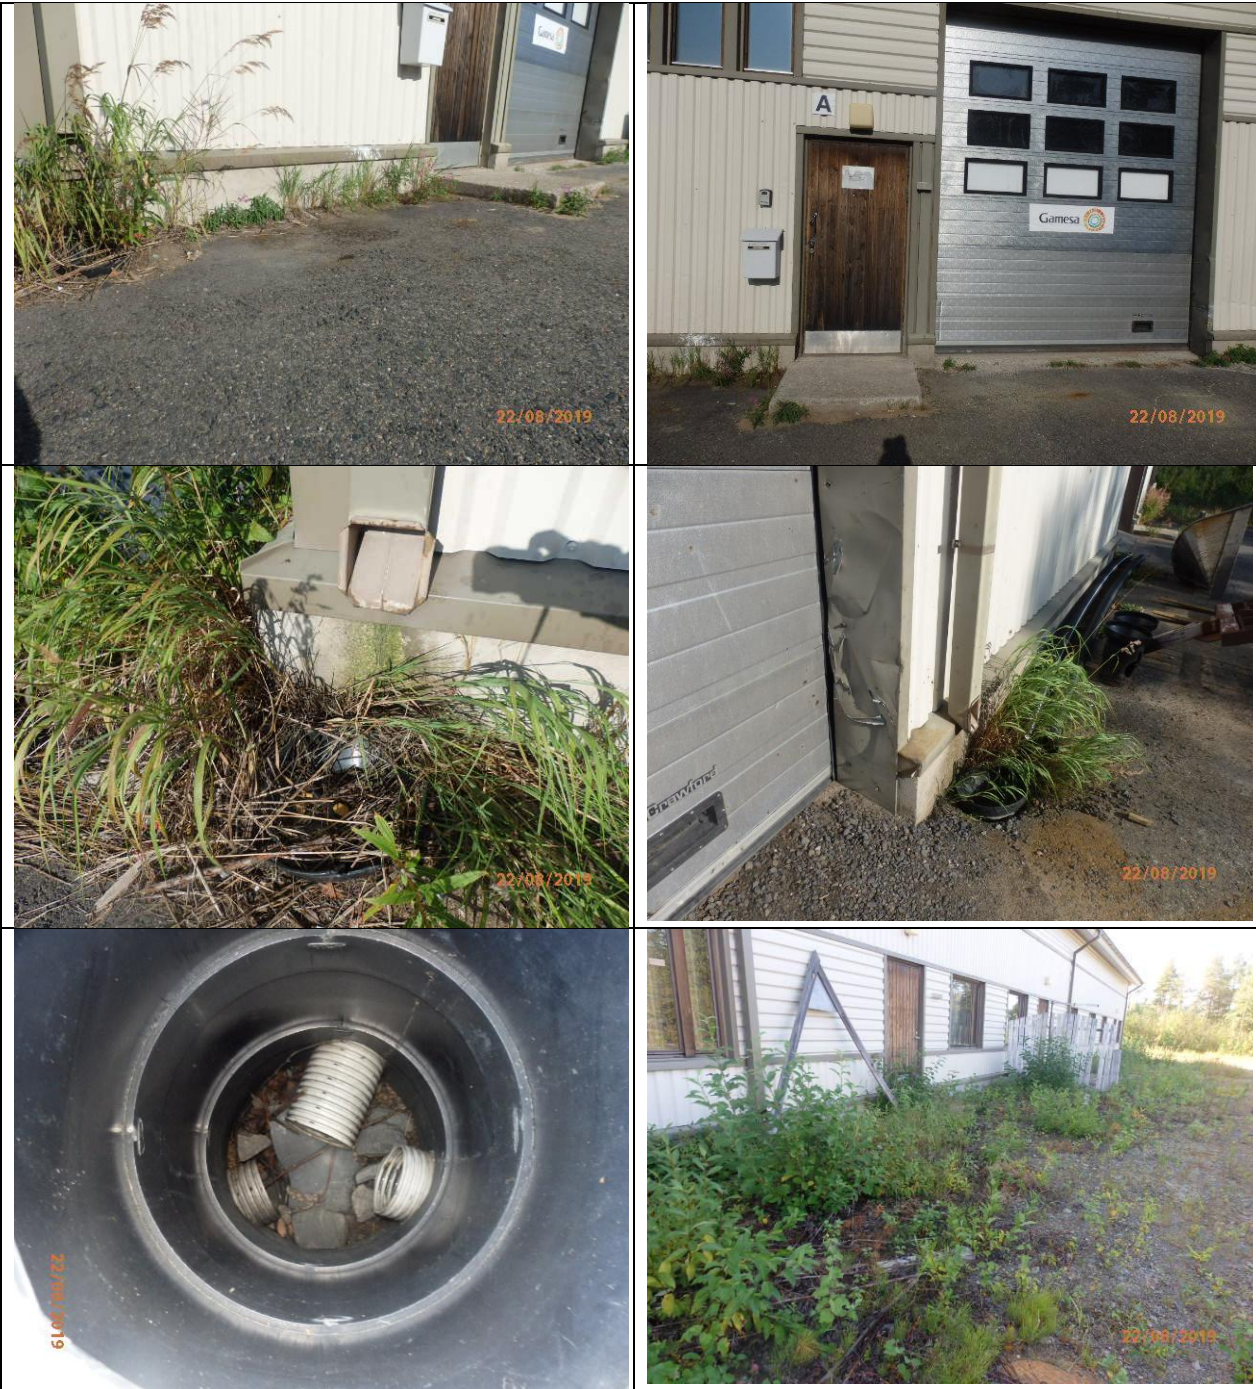
- Korkeus n. 300-350mm välillä maanpinnasta sokkelin yläpintaan.
- Valesokkelin osan korkeus n.300-350mm. Kts. esim: ulko-oven kohdalta seinärunkoa näkyy ja sokkelin alaosa ei näkyvillä jonka päällä puurunko on.), kts. seinärakenne osiot myös

- Lattianpinta on lähes maanpinnan tasolla.( Kts. vertaus ; oviaukot/ korkeus)

- Sadevesien ohjaukset puutteelliset takaosalla tai sadekaivot peittyneet?. etuosalla sadekaivot.
- Sadevesikaivojen puhdistus kasvustoista ja puhdistaa niistä vesien poistumisputket/tarkistaa mahdollisten tukosten vuoksi.
- Sadevedet valuu syöksytorvilta sokkeliin/ sokkelia pitkin/ roiskuu vesiä( havaittavissa kastumaa ja kasvustoja sokkelin pinnalla syöksytorvien alla).
- Kapilaarinen kastumariski seinärakenteelle olemassa? Ulkoseinien puuosat alkaa valesokkelin takaa lattiapinnan tasoa alemmaa/tasolta

- Salaojitukset asennettu. Salaojan tarkastuskaivon kansi rikki ja kaivossa roskaa( puhdistus/toimivuus?) Korjaus

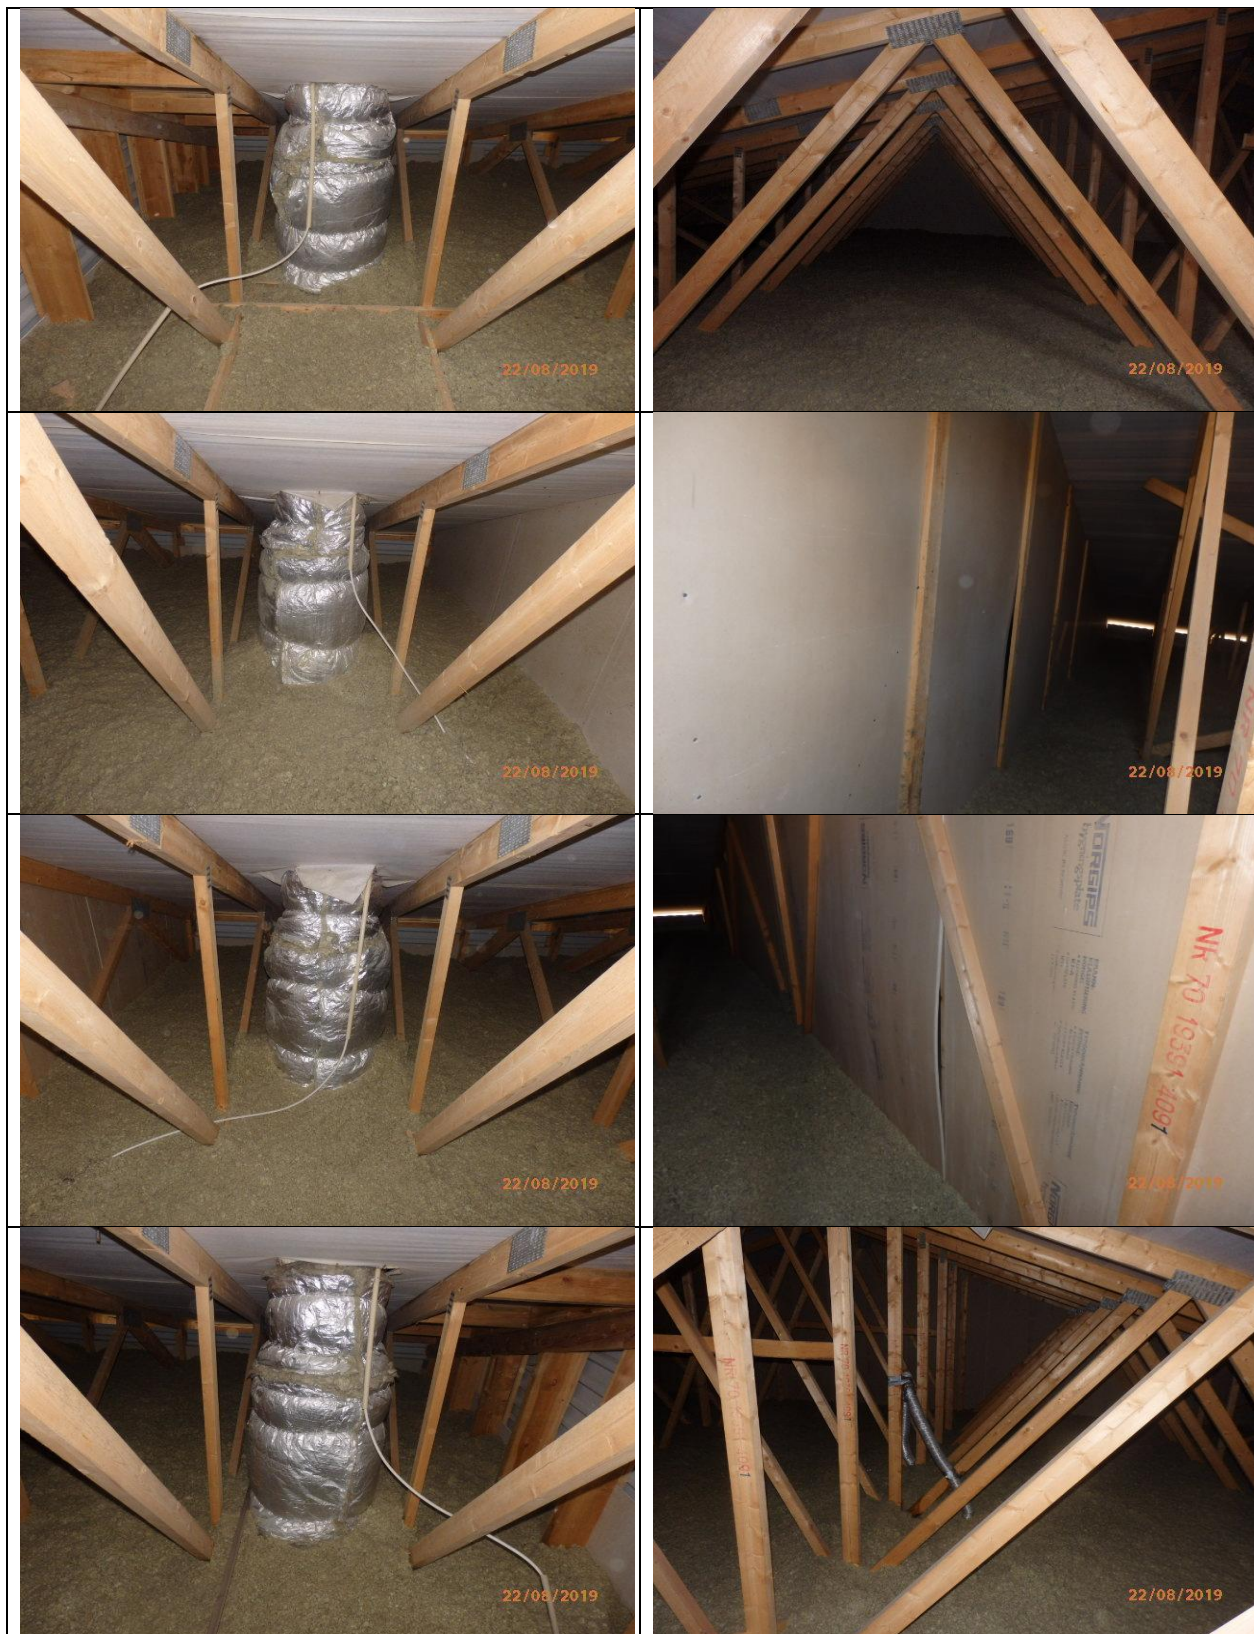
**Kts. Selostukset seuraavalla sivulla. Kuvassa ylhäältä alaspäin A,B,C ja D hallien yläp.tilaa**

- Yläpohjassa ei havaittu kyseisiä vaurioita
- Sisäkatoissa ei havaittu kosteusvaurioita. Normaalia likaa ja mustumaa hallien katoissa
- Eristeessä ei hajuhaittaa ja normaalin värinen.

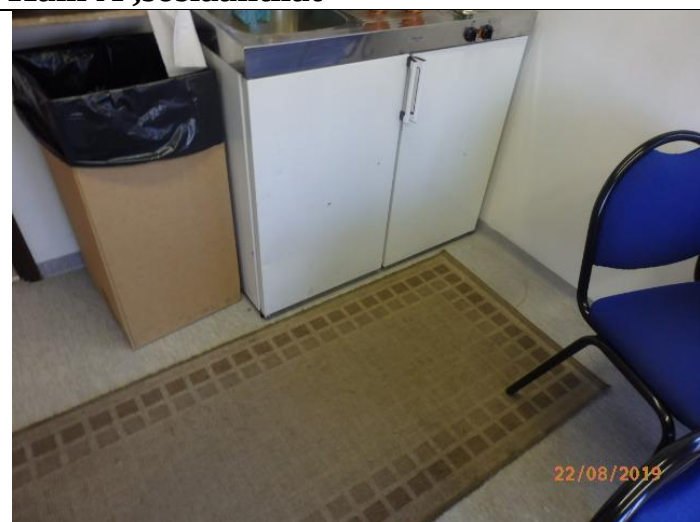
#### KUVA 1:

- Keittiö tilaa

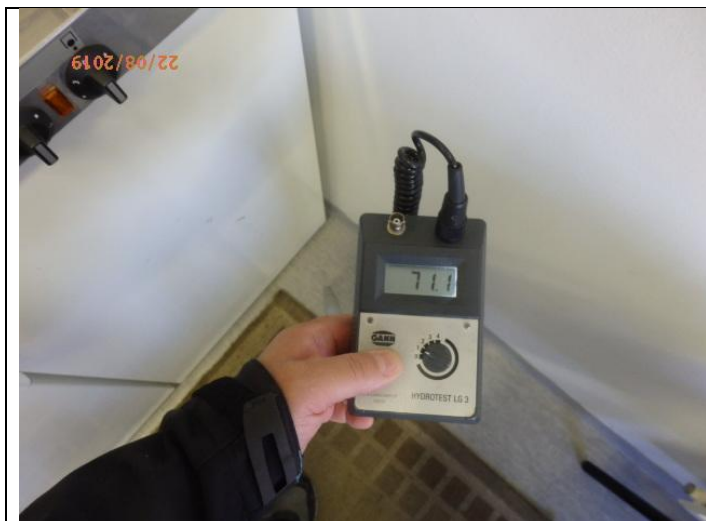
**KUVA 2:**

- Keittiö tilaa
- Pintamittauksessa ei todettu joka paikassa kohonneita kosteusarvoja lattiassa.
- Kts. Taulukko s.25 Trotec T 650 / Gann hydrotest LG3 : Mittausarvot suhteessa aineitiheyteen
- Lukema 71,1 vertaa betoni

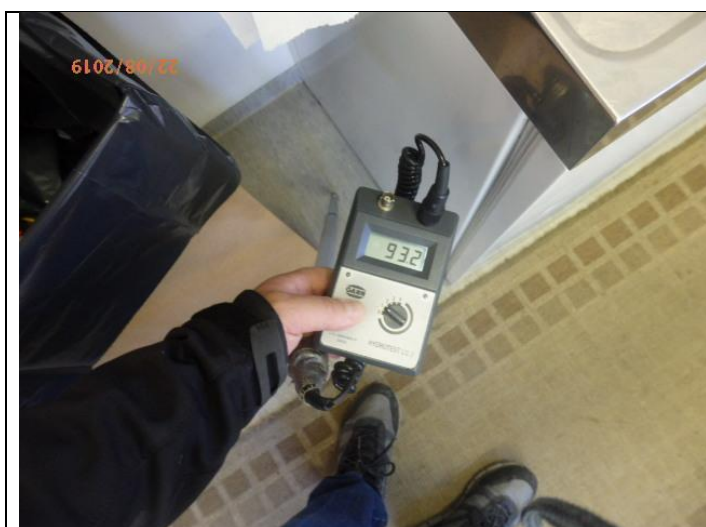
**KUVA 3:**

- Keittiö tilaa
- Pintamittauksessa todettiin kohonneita kosteusarvoja lattiassa keittiön alakaappien vieressä/alueella.
- Kts. Taulukko s.25 Trotec T 650 / Gann hydrotest LG3 : Mittausarvot suhteessa aineitiheyteen
- Lukema 93,2 vertaa betoni
- Matto kiinni alustassaan.

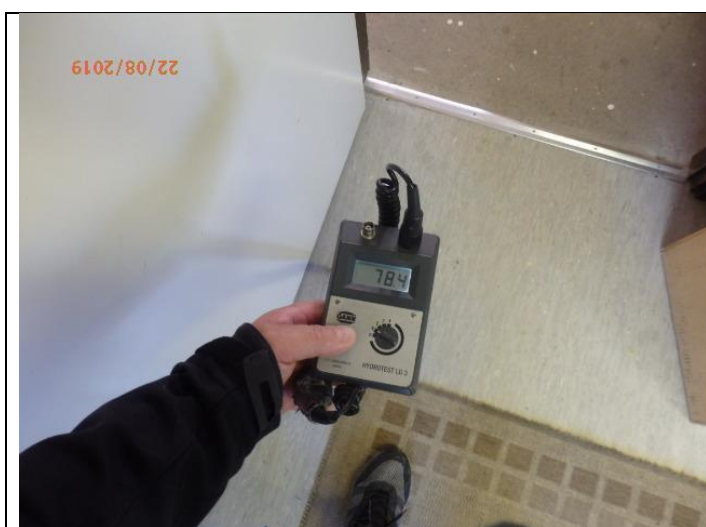
**KUVA 4:**

- Keittiö tilaa
- Pintamittauksessa todettiin hieman kohonneita kosteusarvoja lattiassa
- Kts. Taulukko s.25 Trotec T 650 / Gann hydrotest LG3 : Mittausarvot suhteessa aineitiheyteen
- Lukema 78,4 vertaa betoni
- Matto kiinni alustassaan.

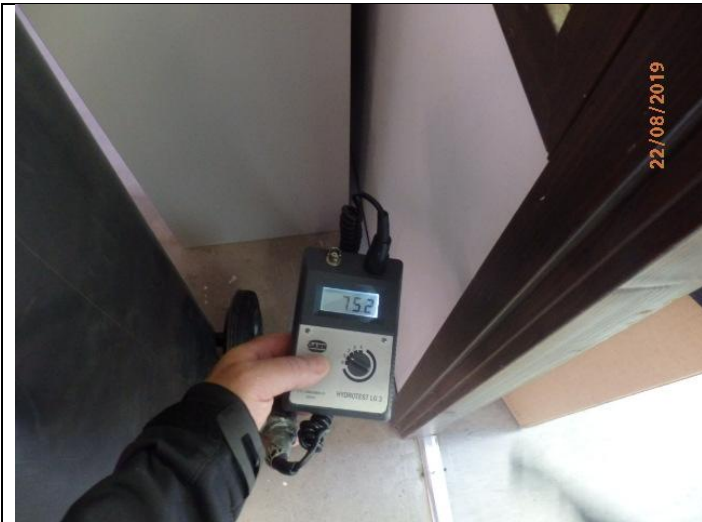
**KUVA 5:**

- Keittiö tilaa
- Pintamittauksessa todettiin hieman kohonneita kosteusrvoja lattiassa
- Kts. Taulukko s.25 Trotec T 650 / Gann hydrotest LG3 : Mittausarvot suhteessa aineitiheyteen
- Lukema 75,2 vertaa betoni

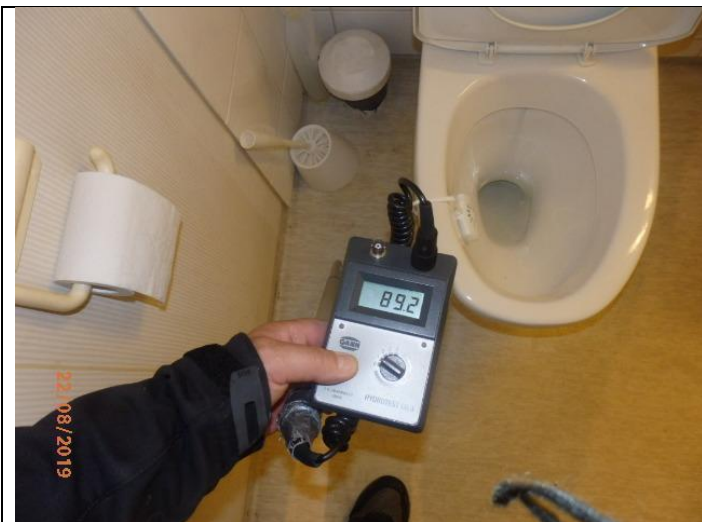
**KUVA 8:**

- Wc tilaa
- Pintamittauksessa todettiin kohonneita kosteusrvoja lattiassa
- Kts. Taulukko s.25 Trotec T 650 / Gann hydrotest LG3 : Mittausarvot suhteessa aineitiheyteen
- Lukema 89,2 vertaa betoni
-

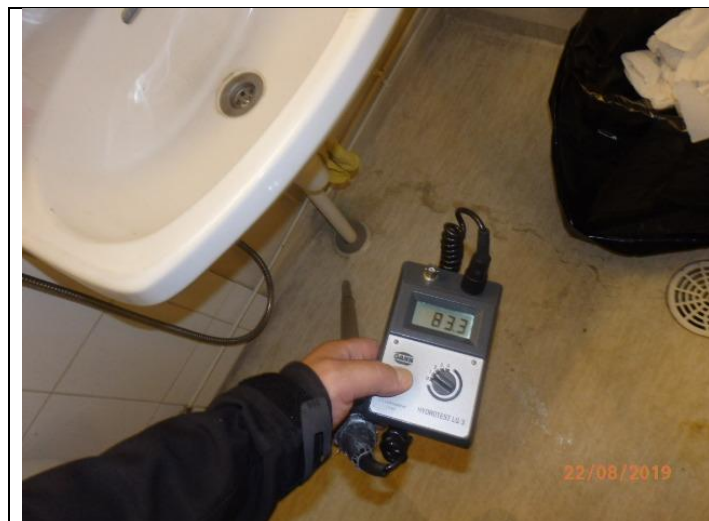
**KUVA 9:**

- Wc tilaa
- Pintamittauksessa todettiin kohonneita kosteusrvoja lattiassa
- Kts. Taulukko s.25 Trotec T 650 / Gann hydrotest LG3 : Mittausarvot suhteessa ainetiheyteen
- Lukema 83,3 vertaa betoni
-

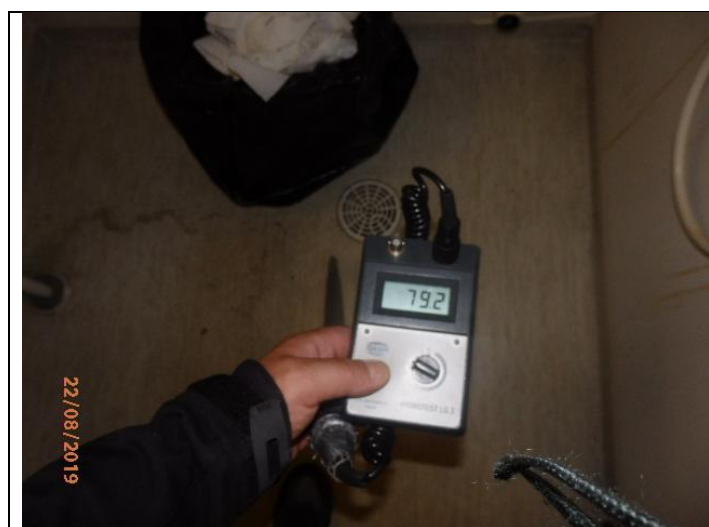
**KUVA 10:**

- Wc/suihku tilaa
- Pintamittauksessa todettiin hieman kohonneita kosteusrvoja lattiassa
- Kts. Taulukko s.25 Trotec T 650 / Gann hydrotest LG3 : Mittausarvot suhteessa ainetiheyteen
- Lukema 79,2 vertaa betoni
-

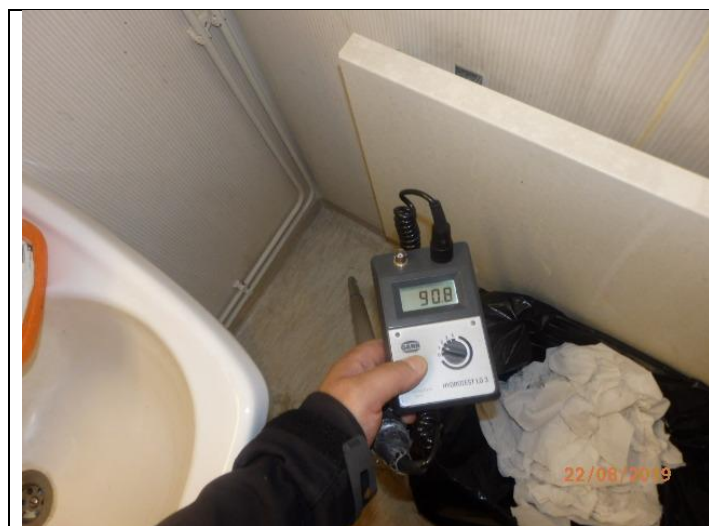
**KUVA 11:**

- Wc tilaa
- Pintamittauksessa todettiin kohonneita kosteusrvoja lattiassa
- Kts. Taulukko s.25 Trotec T 650 / Gann hydrotest LG3 : Mittausarvot suhteessa ainetiheyteen
- Lukema 90,8 vertaa betoni
-

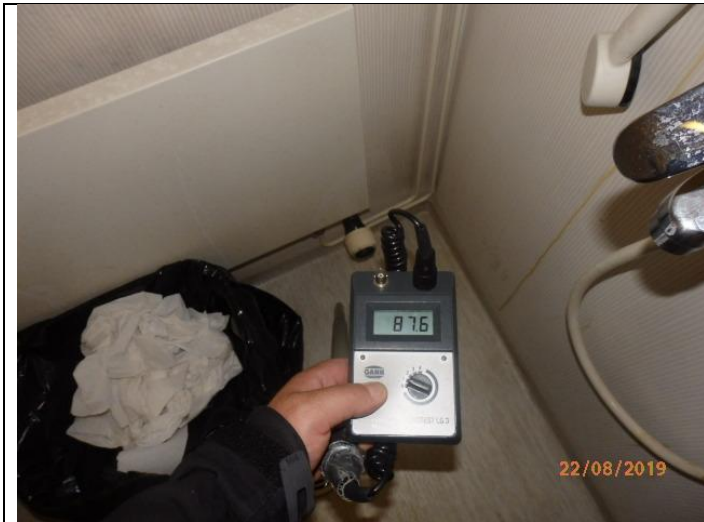
**KUVA 12:**

- Wc tilaa
- Pintamittauksessa todettiin kohonneita kosteusrvoja lattiassa
- Kts. Taulukko s.25 Trotec T 650 / Gann hydrotest LG3 : Mittausarvot suhteessa ainetiheyteen
- Lukema 87,6 vertaa betoni
-

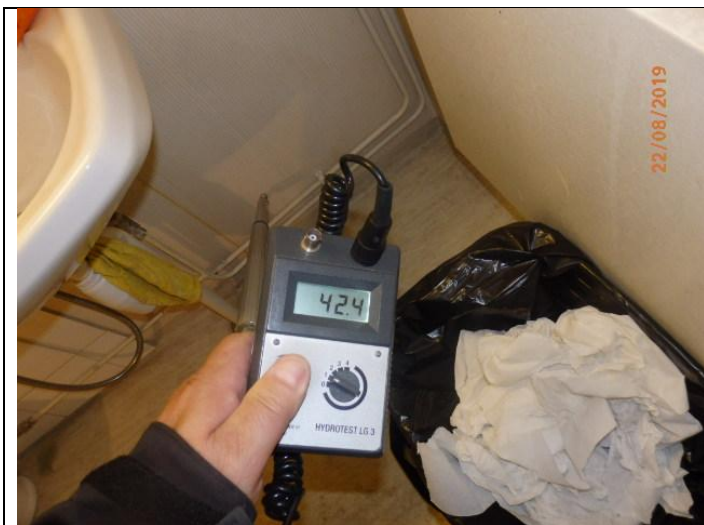
**KUVA 13:**

- Wc tilaa
- Pintamittauksessa ei todettu kohonneita kosteusrvoja seinissä
- Kts. Taulukko s.25 Trotec T 650 / Gann hydrotest LG3 : Mittausarvot suhteessa ainetiheyteen
- Lukema 42,4 vertaa levyt

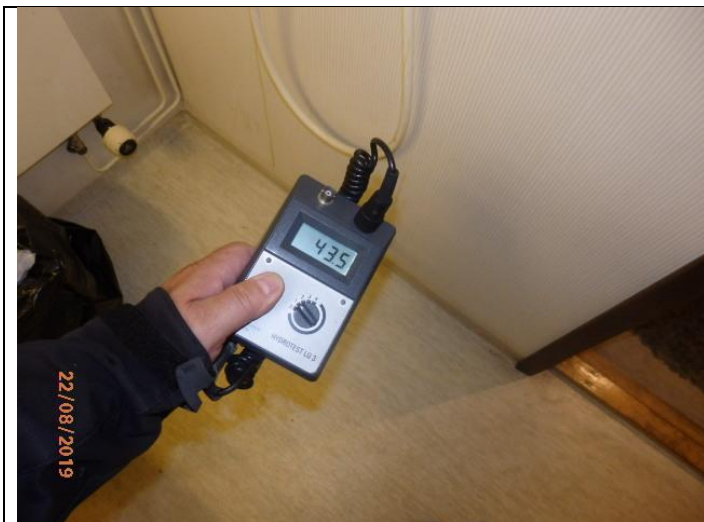
**KUVA 14:**

- Wc tilaa
- Pintamittauksessa ei todettu kohonneita kosteusrvoja seinissä
- Kts. Taulukko s.25 Trotec T 650 / Gann hydrotest LG3 : Mittausarvot suhteessa ainetiheyteen
- Lukema 43,5 vertaa levyt

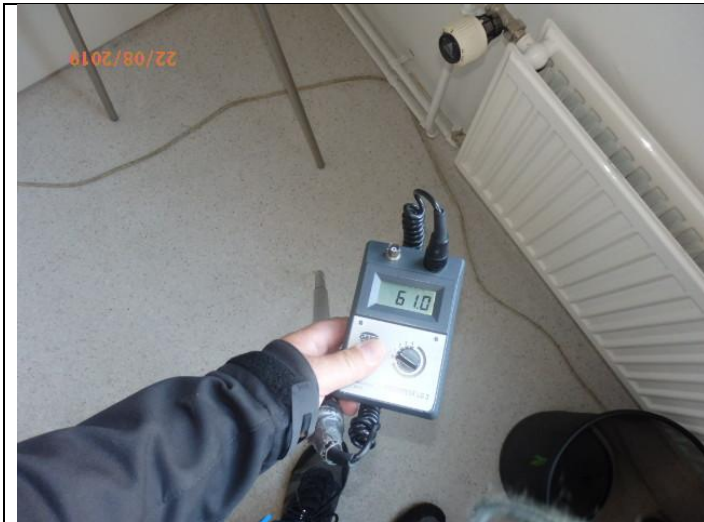
**KUVA 15:**

- Toimisto/ sos. tilaa
- Pintamittauksessa ei todettu kohonneita kosteusarvoja
- Ulkoseinän vierustaa
- Kts. Taulukko s.25 Trotec T 650 / Gann hydrotest LG3 : Mittausarvot suhteessa ainetiheyteen
- Lukema 61,0 vertaa betoni
-

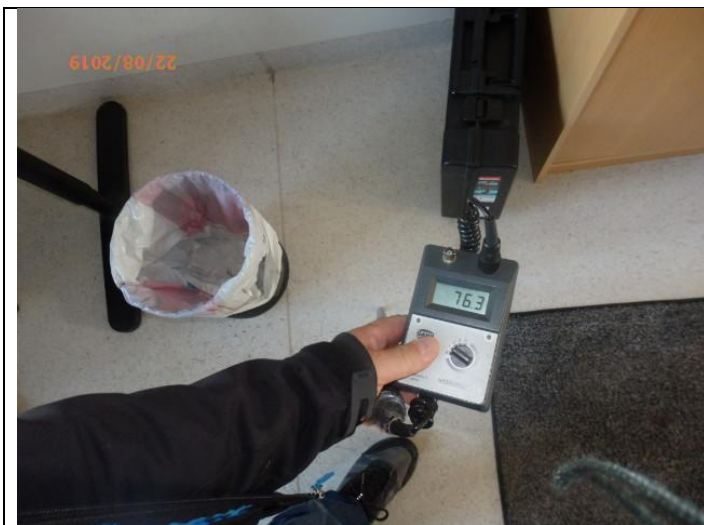
**KUVA 16:**

- Toimisto /,sos. tilaa
- Pintamittauksessa ei todettu kohonneita kosteusarvoja
- Hieman koholla
- Kts. Taulukko s.25 Trotec T 650 / Gann hydrotest LG3 : Mittausarvot suhteessa ainetiheyteen
- Lukema 76,3 vertaa betoni
-

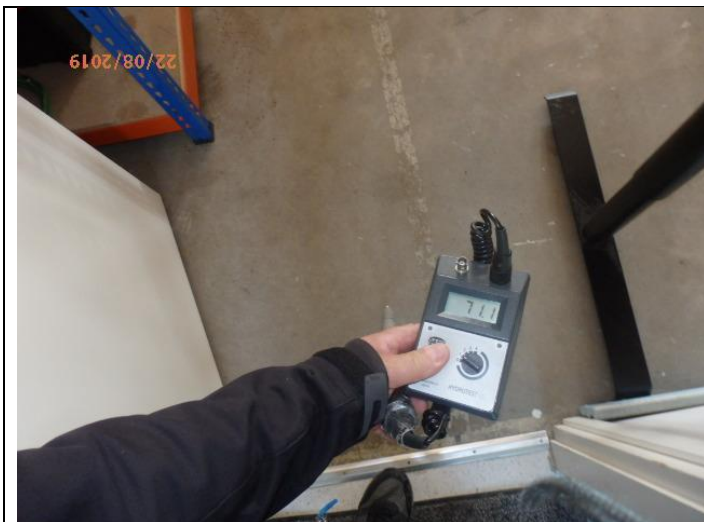
**KUVA 17:**

- Halli tilan puolta sos. tilan oven edestä.
- Pintamittauksessa ei todettu kohonneita kosteusarvoja
- Hieman koholla
- Kts. Taulukko s.25 Trotec T 650 / Gann hydrotest LG3 : Mittausarvot suhteessa ainetiheyteen
- Lukema 71,1 vertaa betoni

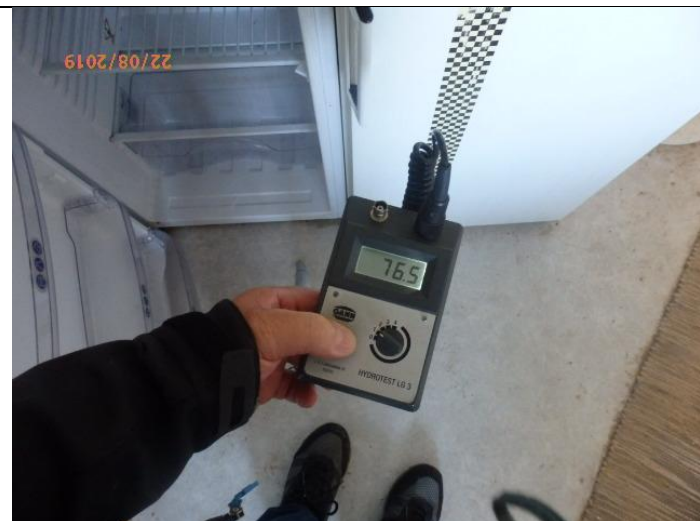
**KUVA 19:**

- Keittiö /sos. tilaa
- Pintamittauksessa todettiin hieman kohonneita kosteusarvoja
- Kts. Taulukko s.25 Trotec T 650 / Gann hydrotest LG3 : Mittausarvot suhteessa ainetiheyteen
- Lukema 76,5 vertaa betoni
-

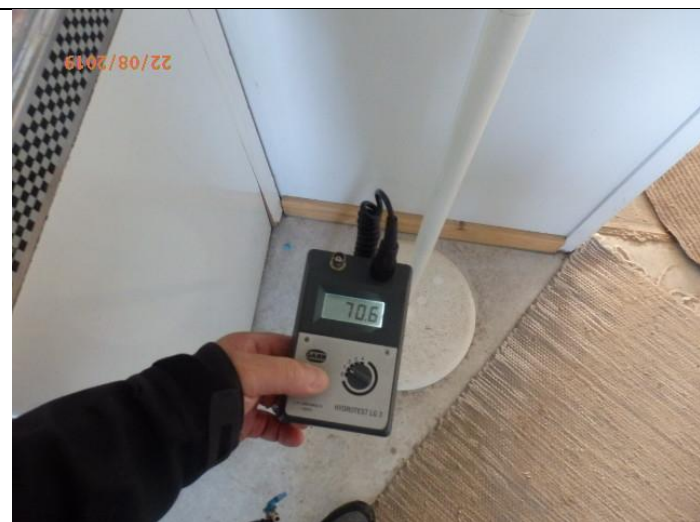
**KUVA 20:**

- Keittiö /sos. tilaa
- Pintamittauksessa ei todettu kohonneita kosteusarvoja joka paikassa
- Kts. Taulukko s.25 Trotec T 650 / Gann hydrotest LG3 : Mittausarvot suhteessa ainetiheyteen
- Lukema 70,6 vertaa betoni

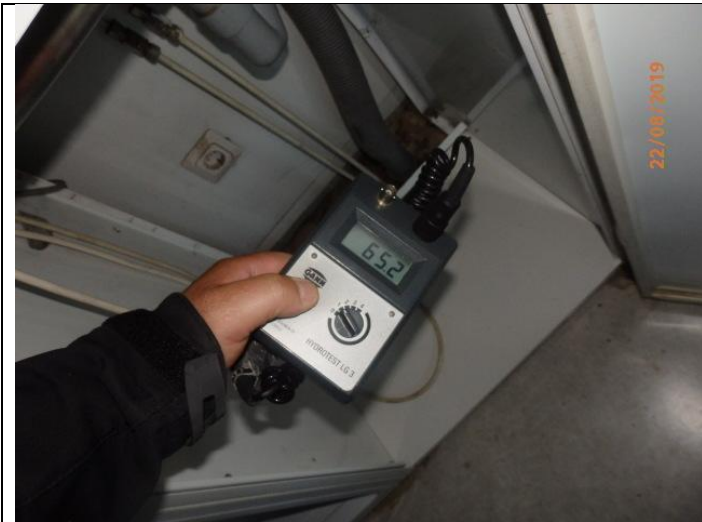
**KUVA 21:**

- Keittiö /sos. tilaa
- Pintamittauksessa ei todettu kohonneita kosteusrvoja joka paikassa
- Kts. Taulukko s.25 Trotec T 650 / Gann hydrotest LG3 : Mittausarvot suhteessa aineitiheyteen
- Lukema 65,2 vertaa betoni
- Allaskaapista

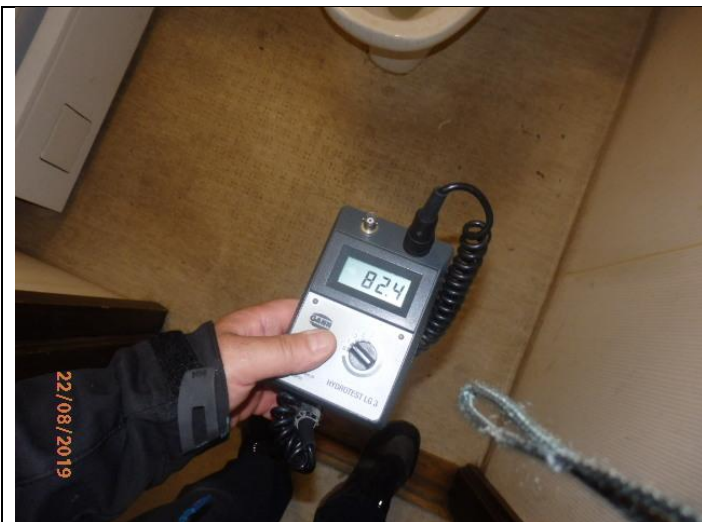
**KUVA 23:**

- Wc/suihku tilaa
- Pintamittauksessa todettiin kohonneita kosteusrvoja lattiassa
- Kts. Taulukko s.25 Trotec T 650 / Gann hydrotest LG3 : Mittausarvot suhteessa aineitiheyteen
- Lukema 82,4 vertaa betoni
-

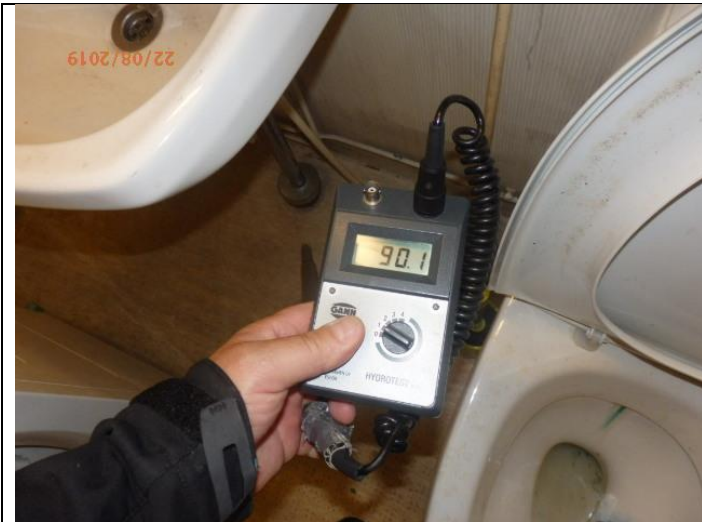
**KUVA 24:**

- Wc/súihku tilaa
- Pintamittauksessa todettiin kohonneita kosteusrvoja lattiassa
- Kts. Taulukko s.25 Trotec T 650 / Gann hydrotest LG3 : Mittausarvot suhteessa ainetiheyteen
- Lukema 90,1 vertaa betoni
-

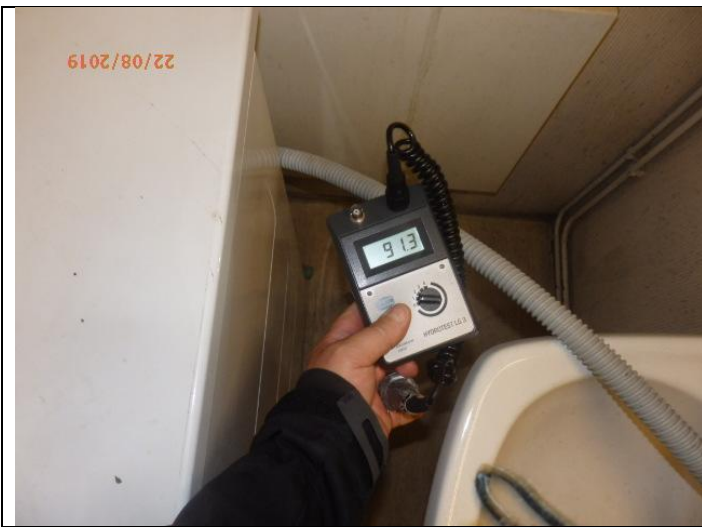
**KUVA 25:**

- Wc/súihku tilaa
- Pintamittauksessa todettiin kohonneita kosteusrvoja lattiassa
- Kts. Taulukko s.25 Trotec T 650 / Gann hydrotest LG3 : Mittausarvot suhteessa ainetiheyteen
- Lukema 91,3 vertaa betoni
-

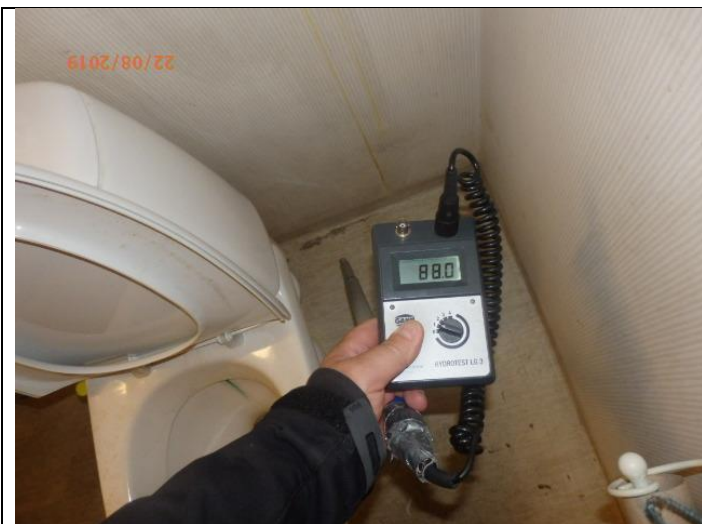
**KUVA 26:**

- Wc/súihku tilaa
- Pintamittauksessa todettiin kohonneita kosteusrvoja lattiassa
- Kts. Taulukko s.25 Trotec T 650 / Gann hydrotest LG3 : Mittausarvot suhteessa ainetiheyteen
- Lukema 88,0 vertaa betoni
-

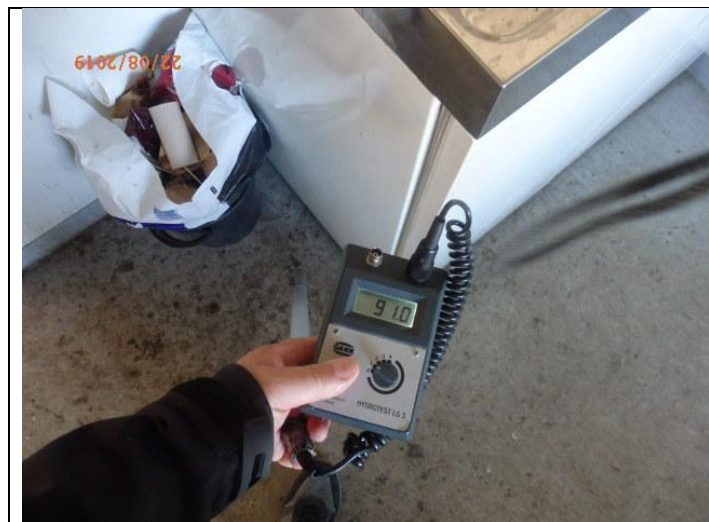
**KUVA 28:**

- Keittiö tilaa
- Pintamittauksessa todettiin kohonneita kosteusrvoja lattiassa
- Kts. Taulukko s.25 Trotec T 650 / Gann hydrotest LG3 : Mittausarvot suhteessa ainetiheyteen
- Lukema 91,0 vertaa betoni
-

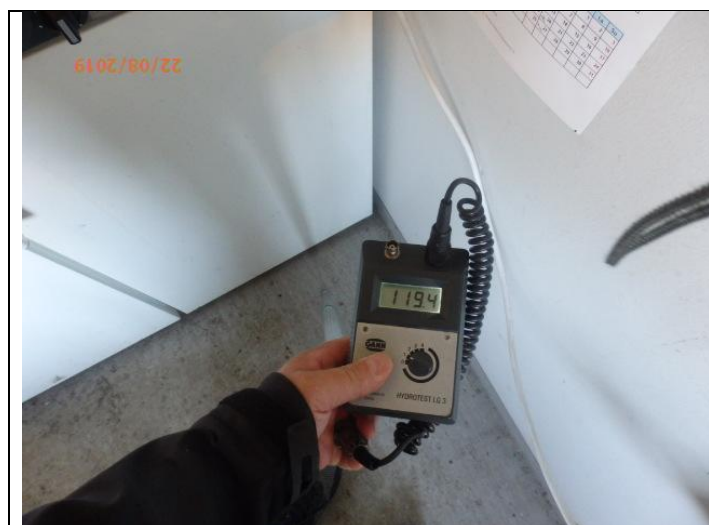
**KUVA 29:**

- Keittiö tilaa
- Pintamittauksessa todettiin kohonneita kosteusrvoja lattiassa
- Kts. Taulukko s.25 Trotec T 650 / Gann hydrotest LG3 : Mittausarvot suhteessa ainetiheyteen
- Lukema 119,4 vertaa betoni
-

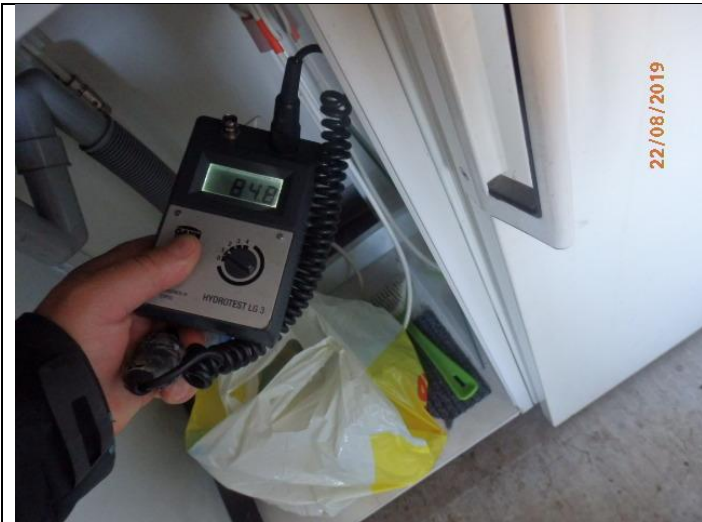
**KUVA 30:**

- Keittiö tilaa
- Pintamittauksessa todettiin kohonneita kosteusrvoja lattiassa
- Kts. Taulukko s.25 Trotec T 650 / Gann hydrotest LG3 : Mittausarvot suhteessa ainetiheyteen
- Lukema 84,0 vertaa betoni
- Allaskaapista lattiaa

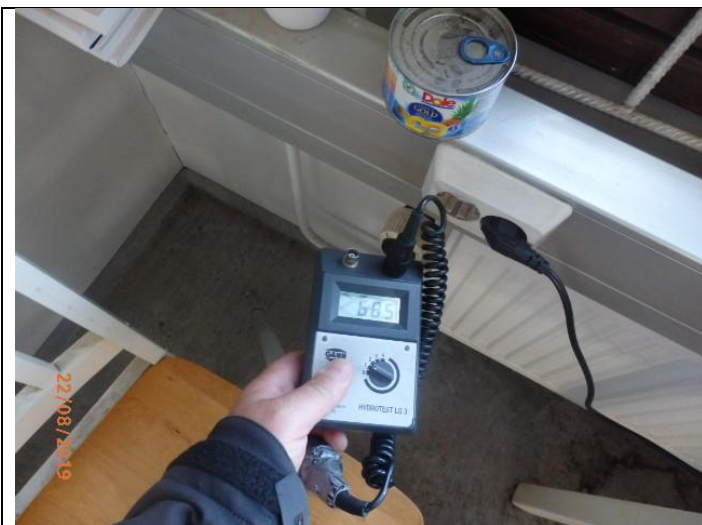
**KUVA 31:**

- Toimisto/ sos. tilaa
- Pintamittauksessa ei todettu kohonneita kosteusrvoja lattiassa
- Kts. Taulukko s.25 Trotec T 650 / Gann hydrotest LG3 : Mittausarvot suhteessa ainetiheyteen
- Lukema 66,8 vertaa betoni
- Ulkoseinän vierustaa toimisto/ sos. tilaa

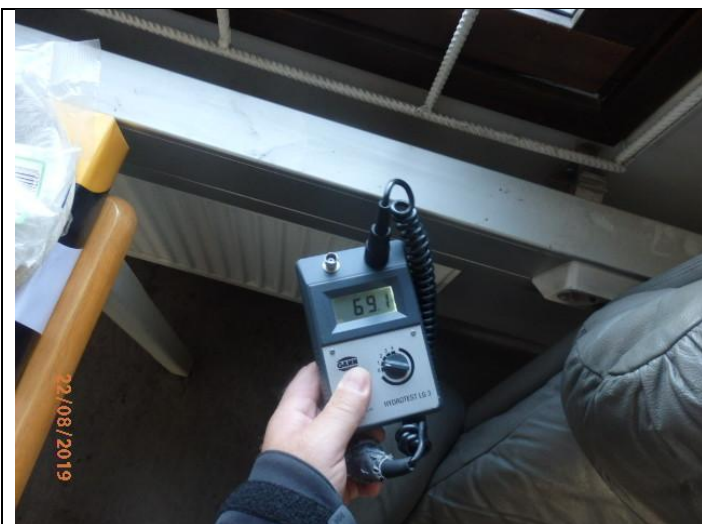
**KUVA 32:**

- Toimisto/ sos. tilaa
- Pintamittauksessa ei todettu kohonneita kosteusrvoja lattiassa
- Kts. Taulukko s.25 Trotec T 650 / Gann hydrotest LG3 : Mittausarvot suhteessa ainetiheyteen
- Lukema 69,1 vertaa betoni
- Ulkoseinän vierustaa toimisto/ sos. tilaa
- Ps. onko alapohjassa eriste vain us vierustalla joka estää kapilaari kastumaa ja muualla ei ? koska pääsääntöisesti us vierustat kuivat?

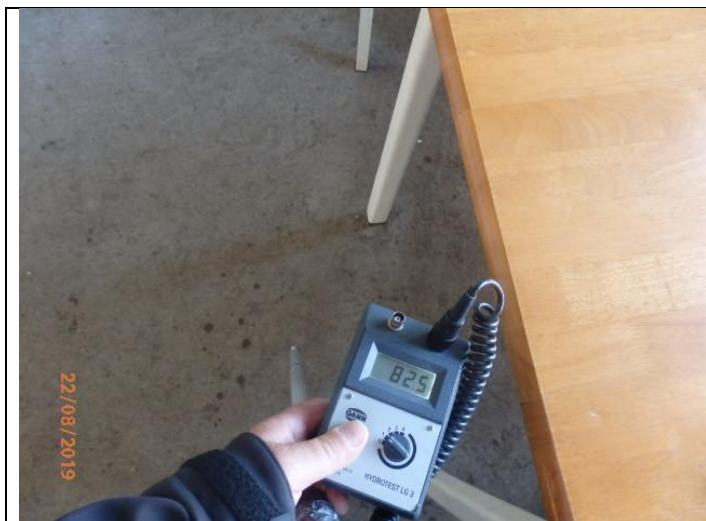
**KUVA 33:**

- Halli tilaa
- Pintamittauksessa todettiin hieman kohonneita kosteusrvoja lattiassa
- Kts. Taulukko s.25 Trotec T 650 / Gann hydrotest LG3 : Mittausarvot suhteessa aineitiheyteen
- Lukema 82,5 vertaa betoni
- Maakosteudet? roiskevedet?

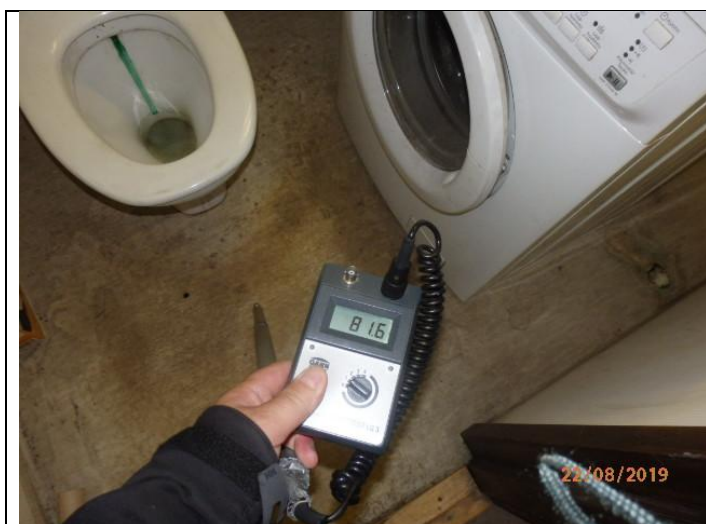
**KUVA 35:**

- Wc/suihku tilaa
- Pintamittauksessa todettiin kohonneita kosteusrvoja lattiassa
- Kts. Taulukko s.25 Trotec T 650 / Gann hydrotest LG3 : Mittausarvot suhteessa aineitiheyteen
- Lukema 81,6vertaa betoni
-

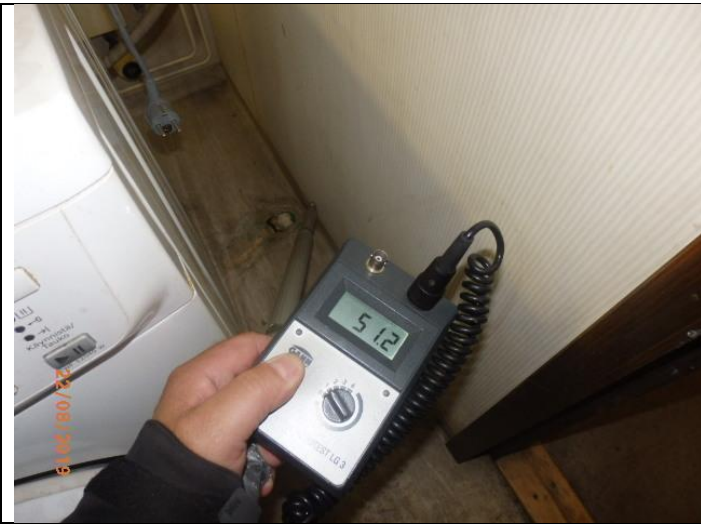
**KUVA 36:**

- Wc/suihku tilaa
- Pintamittauksessa ei todettu joka paikassa kohonneita kosteusarvoja lattiassa
- Kts. Taulukko s.25 Trotec T 650 / Gann hydrotest LG3 : Mittausarvot suhteessa ainetiheyteen
- Lukema 51,2 vertaa betoni
-

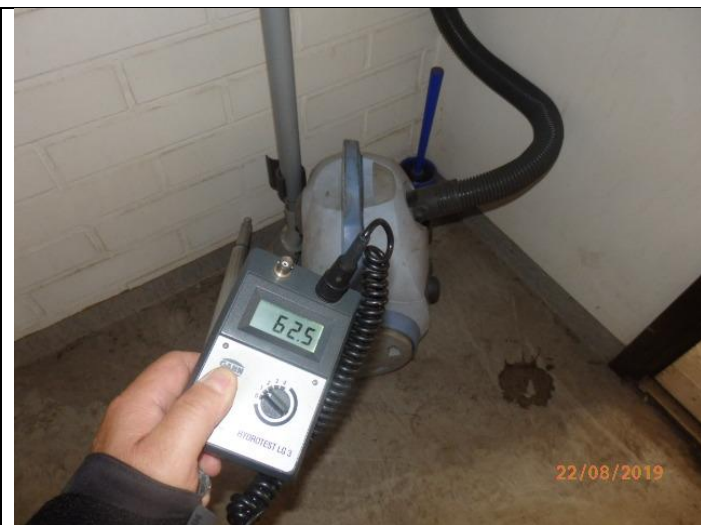
**KUVA 37:**

- Wc/suihku tilaa
- Pintamittauksessa todettiin hieman kohonneita kosteusarvoja tiiliseinän alaosassa
- Kts. Taulukko s.25 Trotec T 650 / Gann hydrotest LG3 : Mittausarvot suhteessa ainetiheyteen
- Lukema 62,5 vertaa tiili
-

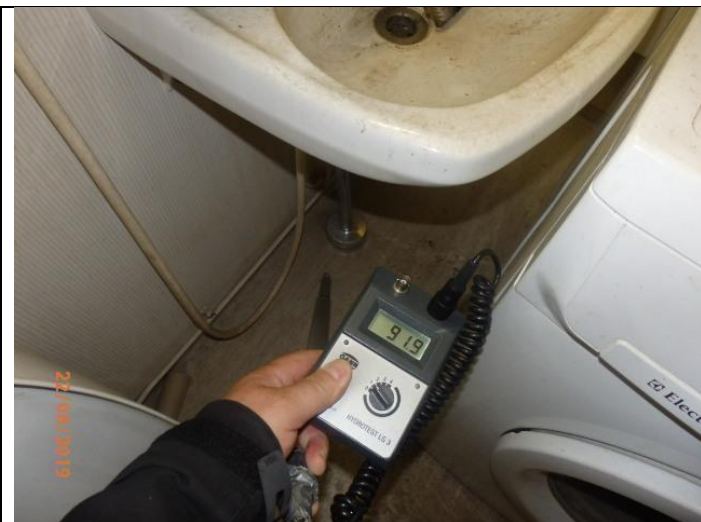
**KUVA 38:**

- Wc/suihku tilaa
- Pintamittauksessa todettiin kohonneita kosteusarvoja lattiassa
- Kts. Taulukko s.25 Trotec T 650 / Gann hydrotest LG3 : Mittausarvot suhteessa ainetiheyteen
- Lukema 91,9 vertaa betoni
-

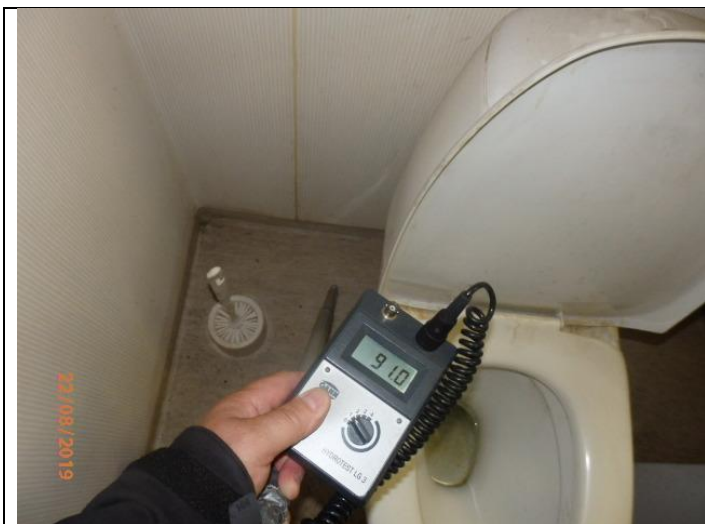
**KUVA 39:**

- Wc/suihku tilaa
- Pintamittauksessa todettiin kohonneita kosteusrvoja lattiassa
- Kts. Taulukko s.25 Trotec T 650 / Gann hydrotest LG3 : Mittausarvot suhteessa ainetiheyteen
- Lukema 91,0 vertaa betoni
-

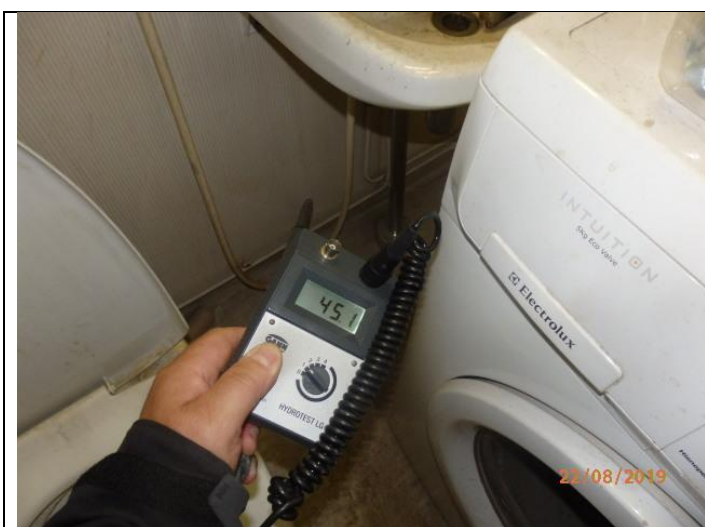
**KUVA 40:**

- Wc/suihku tilaa
- Pintamittauksessa ei todettu kohonneita kosteusrvoja levyseinässä
- Kts. Taulukko s.25 Trotec T 650 / Gann hydrotest LG3 : Mittausarvot suhteessa ainetiheyteen
- Lukema 45,1 vertaa levyt
-

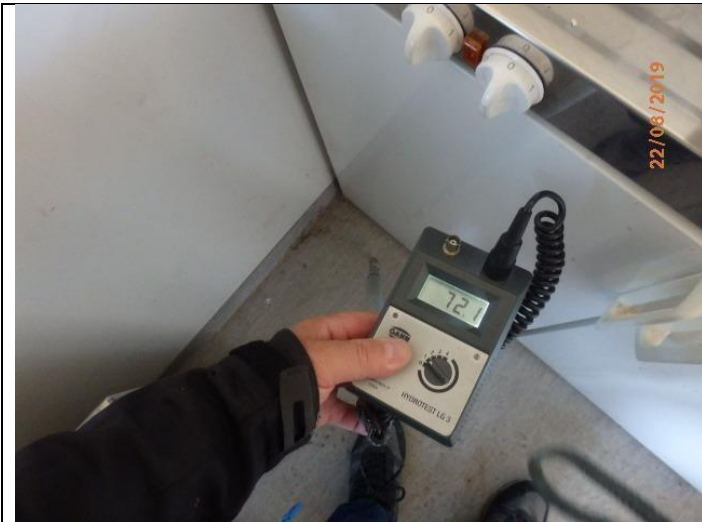
**KUVA 40:**

- Keittiö tilaa
- Pintamittauksessa todettiin hieman kohonneita kosteusrvoja lattiassa
- Kts. Taulukko s.25 Trotec T 650 / Gann hydrotest LG3 : Mittausarvot suhteessa ainetiheyteen
- Lukema 72,1 vertaa betoni
- Alle raja-arvojen

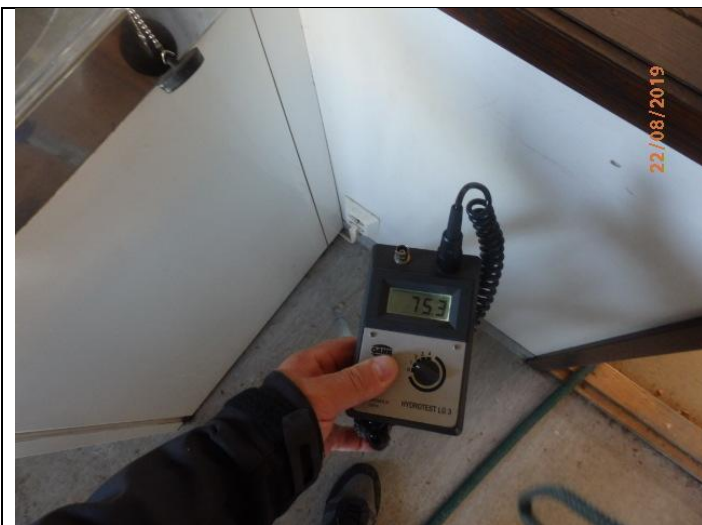
**KUVA 41:**

- Keittiö tilaa
- Pintamittauksessa todettiin hieman kohonneita kosteusrvoja lattiassa
- Kts. Taulukko s.25 Trotec T 650 / Gann hydrotest LG3 : Mittausarvot suhteessa ainetiheyteen
- Lukema 75,3 vertaa betoni
- Alle raja-arvojen

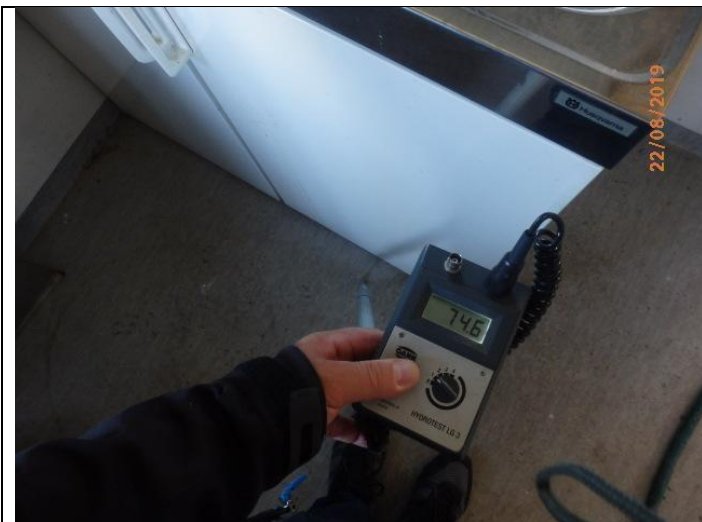
**KUVA 42:**

- Keittiö tilaa
- Pintamittauksessa todettiin hieman kohonneita kosteusrvoja lattiassa
- Kts. Taulukko s.25 Trotec T 650 / Gann hydrotest LG3 : Mittausarvot suhteessa ainetiheyteen
- Lukema 74,6 vertaa betoni
- Alle raja-arvojen

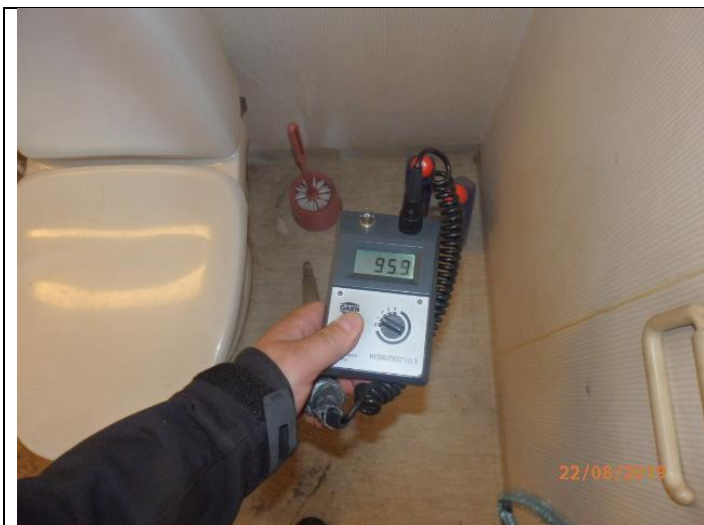
**KUVA 44:**

- Wc / suihku tilaa
- Pintamittauksessa todettiin kohonneita kosteusrvoja lattiassa
- Kts. Taulukko s.25 Trotec T 650 / Gann hydrotest LG3 : Mittausarvot suhteessa aineitiheyteen
- Lukema 95,9 vertaa betoni
-

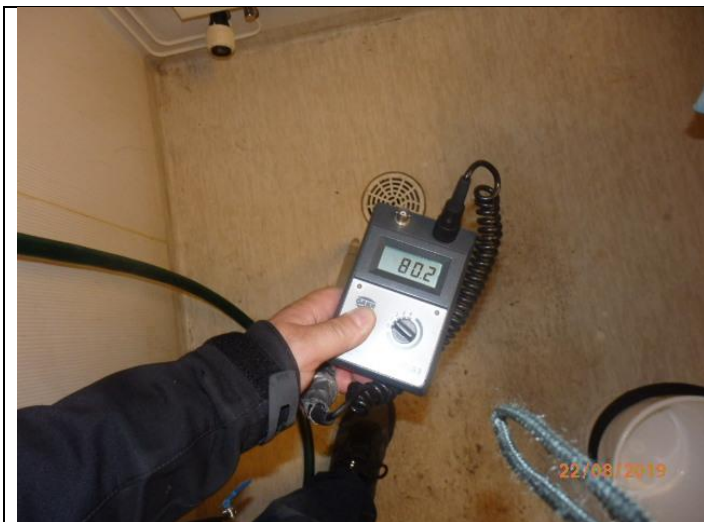
**KUVA 45:**

- Wc / suihku tilaa
- Pintamittauksessa todettiin kohonneita kosteusrvoja lattiassa
- Kts. Taulukko s.25 Trotec T 650 / Gann hydrotest LG3 : Mittausarvot suhteessa aineitiheyteen
- Lukema 80,2 vertaa betoni
-

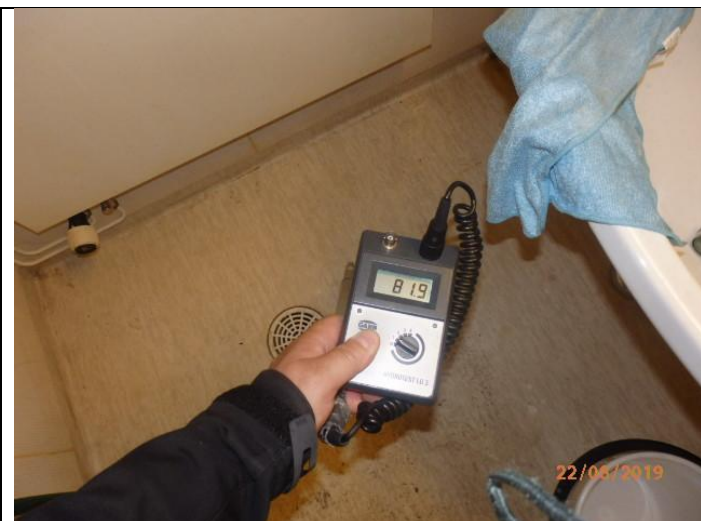
**KUVA 46:**

- Wc / suihku tilaa
- Pintamittauksessa todettiin kohonneita kosteusrvoja lattiassa
- Kts. Taulukko s.25 Trotec T 650 / Gann hydrotest LG3 : Mittausarvot suhteessa ainetiheyteen
- Lukema 81,9 vertaa betoni
-

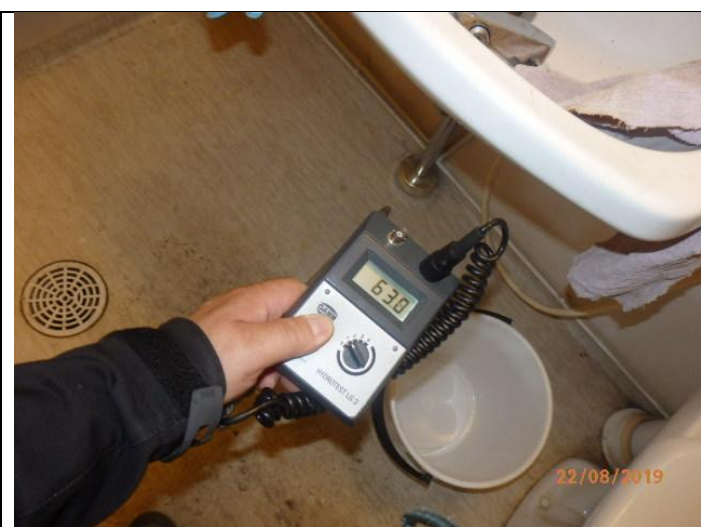
**KUVA 47:**

- Wc / suihku tilaa
- Pintamittauksessa paikoin ei todettu kohonneita kosteusrvoja lattiassa
- Kts. Taulukko s.25 Trotec T 650 / Gann hydrotest LG3 : Mittausarvot suhteessa ainetiheyteen
- Lukema 63,0 vertaa betoni
-

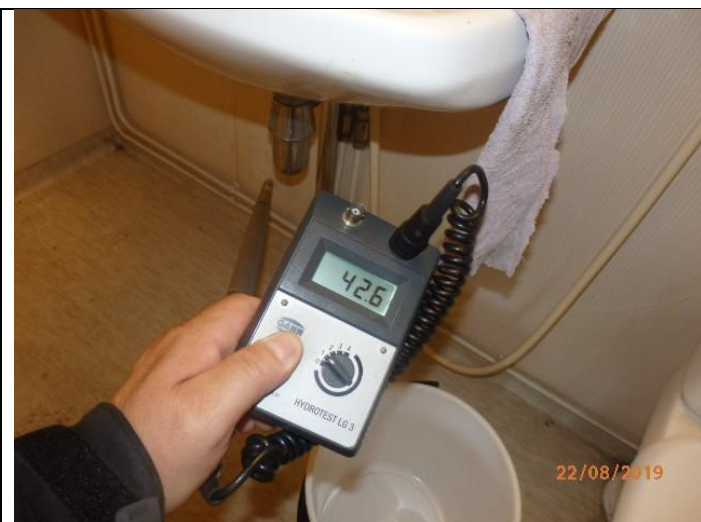
**KUVA 40:**

- Wc / suihku tilaa
- Pintamittauksessa ei todettu kohonneita kosteusrvoja seinissä
- Kts. Taulukko s.25 Trotec T 650 / Gann hydrotest LG3 : Mittausarvot suhteessa ainetiheyteen
- Lukema 42,6 vertaa levyt

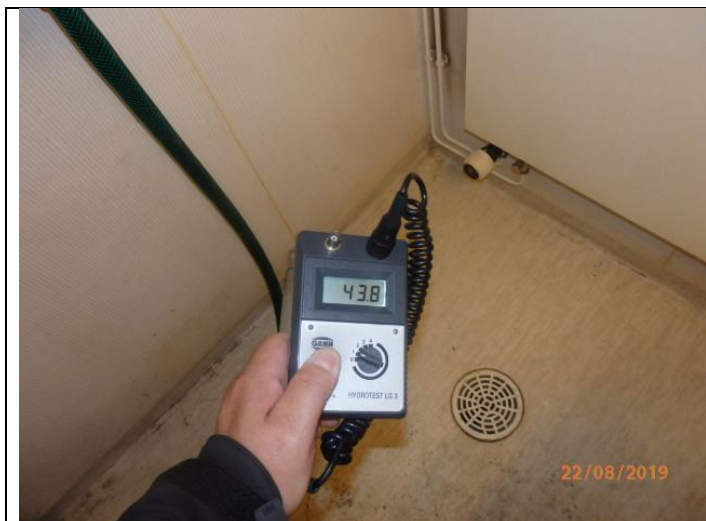
**KUVA 41:**

- Wc / suihku tilaa
- Pintamittauksessa ei todettu kohonneita kosteusrvoja seinissä
- Kts. Taulukko s.25 Trotec T 650 / Gann hydrotest LG3 : Mittausarvot suhteessa aineitiheyteen
- Lukema 43,8 vertaa levyt
-
