# **Teollisuushallirakennuksen kuntoarvio**

**22.8.2019**

**Kohde: Teollisuushallirakennus Työmiehenkuja 6 95200 Simo**

**Laatija:** Merilapin Vahinkotarkastus Oy  
Jouni Kemppainen / Ins.  
Ranuantie 110 95200 Simo

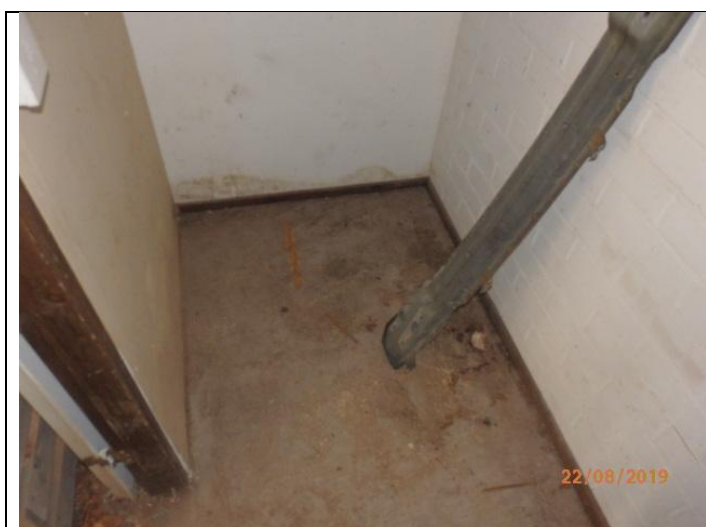
**KUVA 42:**

- Varasto tilaa
- Seinässä alaosassa mustumaa( kosteus?) kuiva mitauksessa

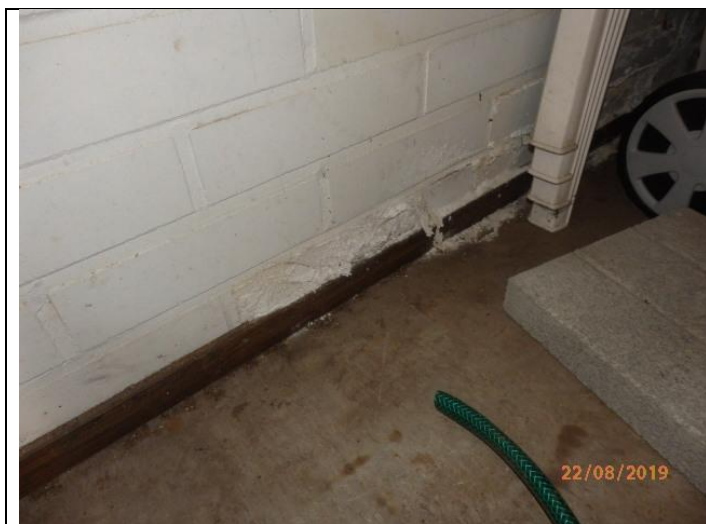
**KUVA 43:**

- Varasto tilaa(samaa kuin edellinen kuva)
- tiiliseinäessä kosteus irroittanut maalia tiilestä
- Kosteudet koholla
- kts. kuva 45

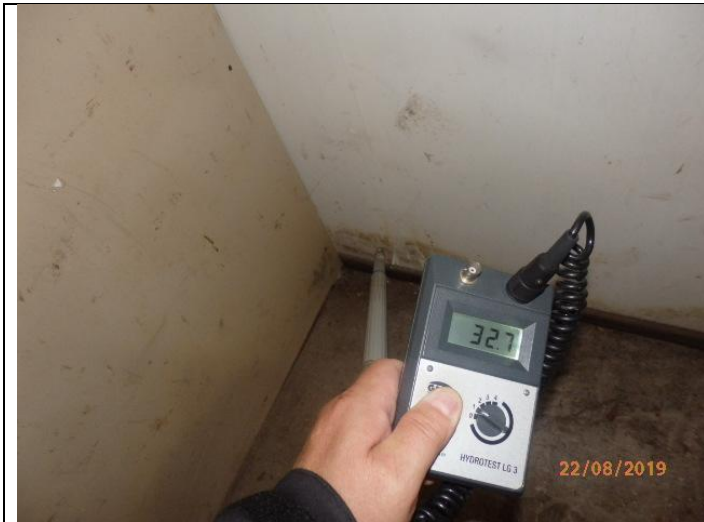
**KUVA 44:**

- Varasto tilaa
- Pintamittauksessa ei todettu kohonneita kosteusarvoja levyseinissä
- Vnaahaa kastumajälkeä
- Kts. Taulukko s.25 Trotec T 650 / Gann hydrotest LG3 : Mittausarvot suhteessa ainetiheyteen
- Lukema 32,7 vertaa levyt
-

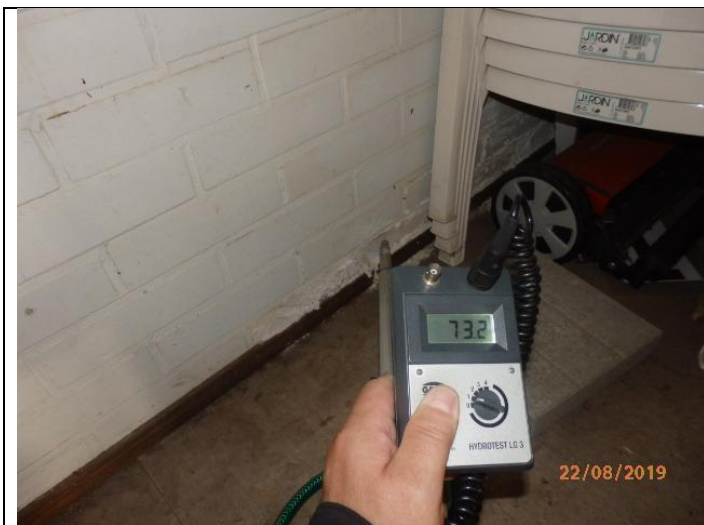
**KUVA 45:**

- Varasto tilaa
- Pintamittauksessa todettiin kohonneita kosteusarvoja tiiliseinissä
- Kts. Taulukko s.25 Trotec T 650 / Gann hydrotest LG3 : Mittausarvot suhteessa ainetiheyteen
- Lukema 73,2 vertaa tiili
-
