# **Asuinrakennuksen kuntoarvio**

**Kohde: Ylikärpän koulu, asuntorakennus Ranuantie 451 95270 Ylikärppä, Simo**

**Laatija:** Merilapin Vahinkotarkastus Oy  
Jouni Kemppainen / Ins.  
Ranuantie 110 95200 Simo

**Tarkastus:** 10.6.2019

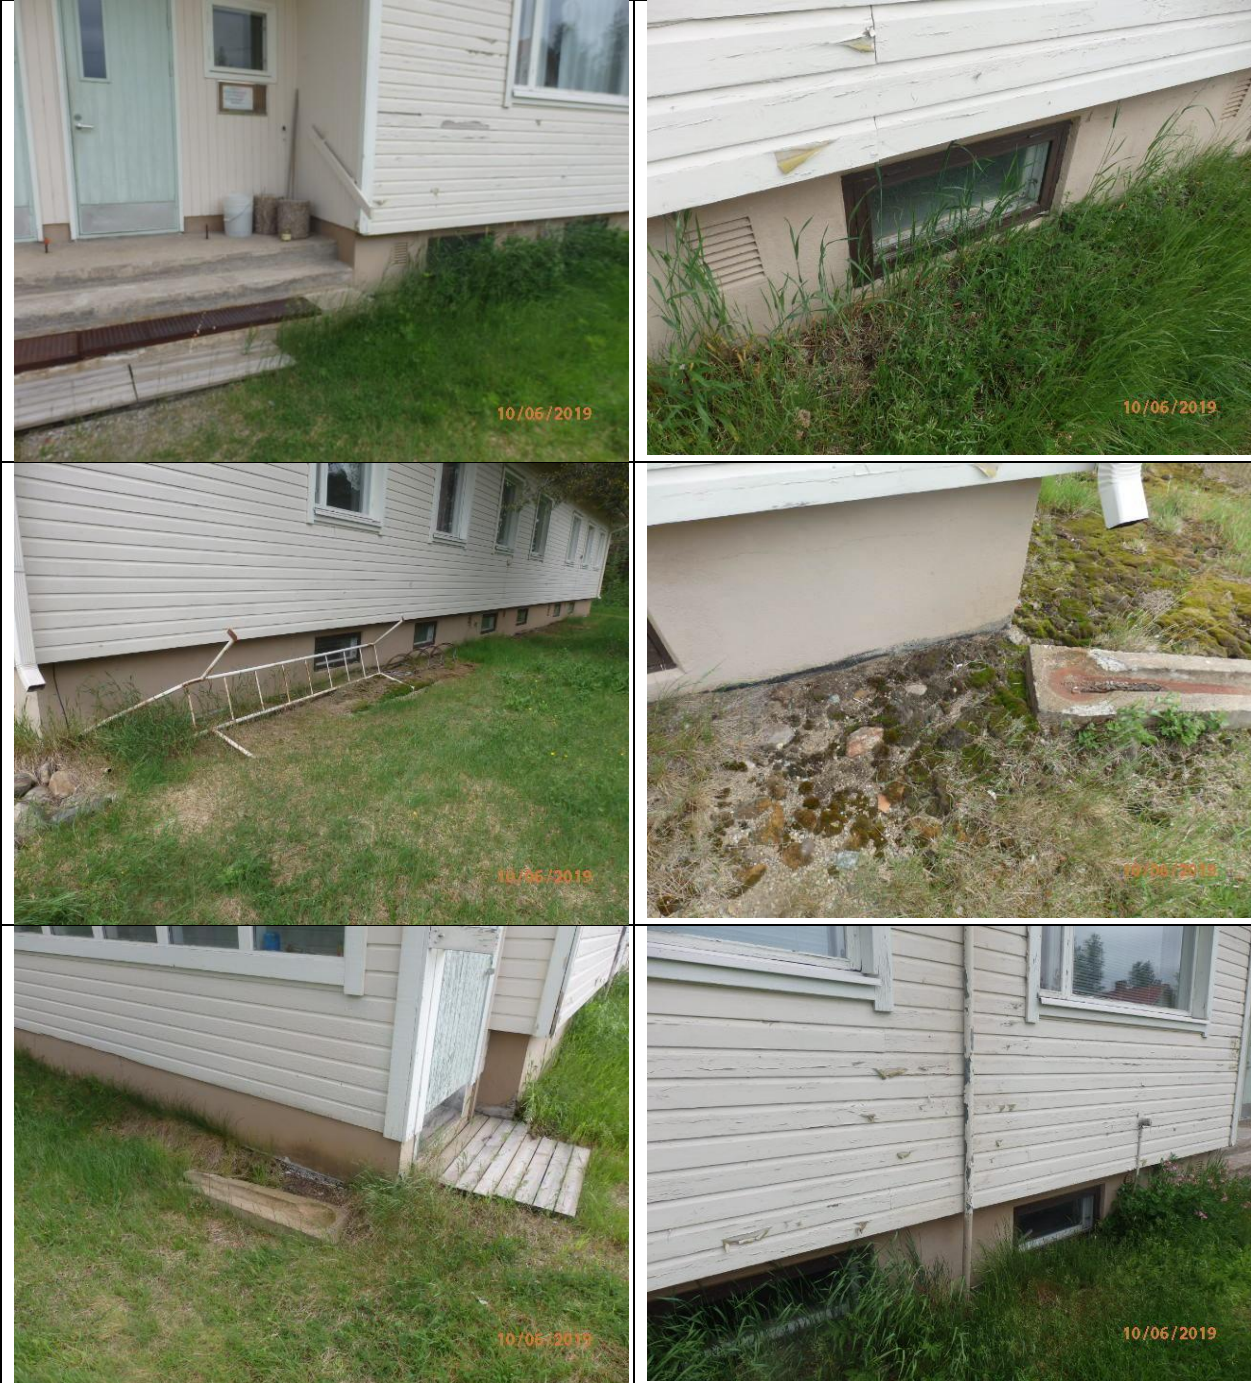
## Perustukset

- Korkeus eripuolilla rakennusta n. 500-600mm maanpinnasta sokkelin yläpintaan.
- Kellaritilat koko rakennuksen alalla / 1. kerroksen alapuolella.

- Ei havaittu rapautumista( sokkeli pinnoitettu/ rapattu pinnaltaan uudeleen?

- Sokkeli on rapattu pinnaltaan / hyväkuntoinen pinta ( uusittu?)

- Sadevesien ohjaukset puutteelliset / puuttuu .
- Sadevedet laskee sokkelin/seinärakenteen viereen.( loiskekourut puutteita ja lyhyet ohjaukset/ kourut)
- Sadevesien valuminen sokkelin viereen aiheuttaa myös kastumaa kellaritilan ulkoseinien osalle( kellarissa runsaasti kosteusvaurioita kauttaaltaan) kts. kost.raportti osio

- Salaojituksia ei ole, ei tietoa ei tarkastuskaivoja havaittu
- Kosteudet kellarissa suuret ja vauriot lattia ja seinien alaosat

- Maanpinnat suorat ja tasaiset rakennuksen ympärillä
- Maanpinnat ei kallistu riittävästi poispäin sokkelista
- Maanpintojen kallistusten parantaminen 3m matkalle 150mm kallistus poispäin sokkelista

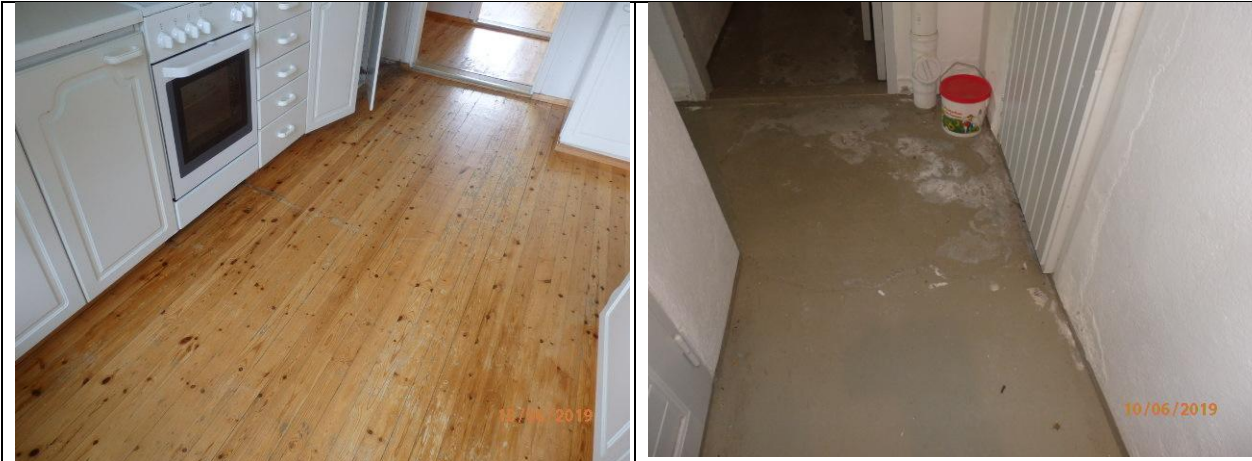
## ALAPOHJA

- Ei todettu ja havaittu painumia huonetiloissa latioissa 1 kerros( alla kellaritilat. Lattiarakenne puurunkoinen/ eriste asennettu holvibetonilaatan päälle.(asunnoissa hajuhaittaa?)
- Kellarikerros ei havaittu painumia latioissa

- levyvilla tai purueriste puurunkoisilla 1 kerros ja kellaritilat ei eristettä latioissa( maanvaraiset betonilattiat ja alla hiekka/maapohja( maakosteudet aiheuttaa kastumisia)
- Rakenteita ei ole avattu ja rikottu tarkastuksessa.

- Viemärien toimivuus? Valurautaa / kunto? ( viemärikuvaus / kunto?)
- Viemärit omilla sakokaivoilla, kunto? Tarkistus/ kuvaus?
- Viemäri ja vesiputkiston tekninen käyttöikä on olosuhteista ja materiaaleista riippuen n. 30-50 vuotta. Viemäri- ja vesikalusteiden vastaavasti on noin 20 -25 vuotta
- Kv ja lv –linjat kunto? ollut vuotoja.( uusia) Alkuperäiset
- Nykyisin kyseinen alapohjarakenne luokitellaan ns. riskirakenteeksi kys. rakennustekniikan vuoksi kellaritiloissa ( maakosteudet ja mikrobivauriot)

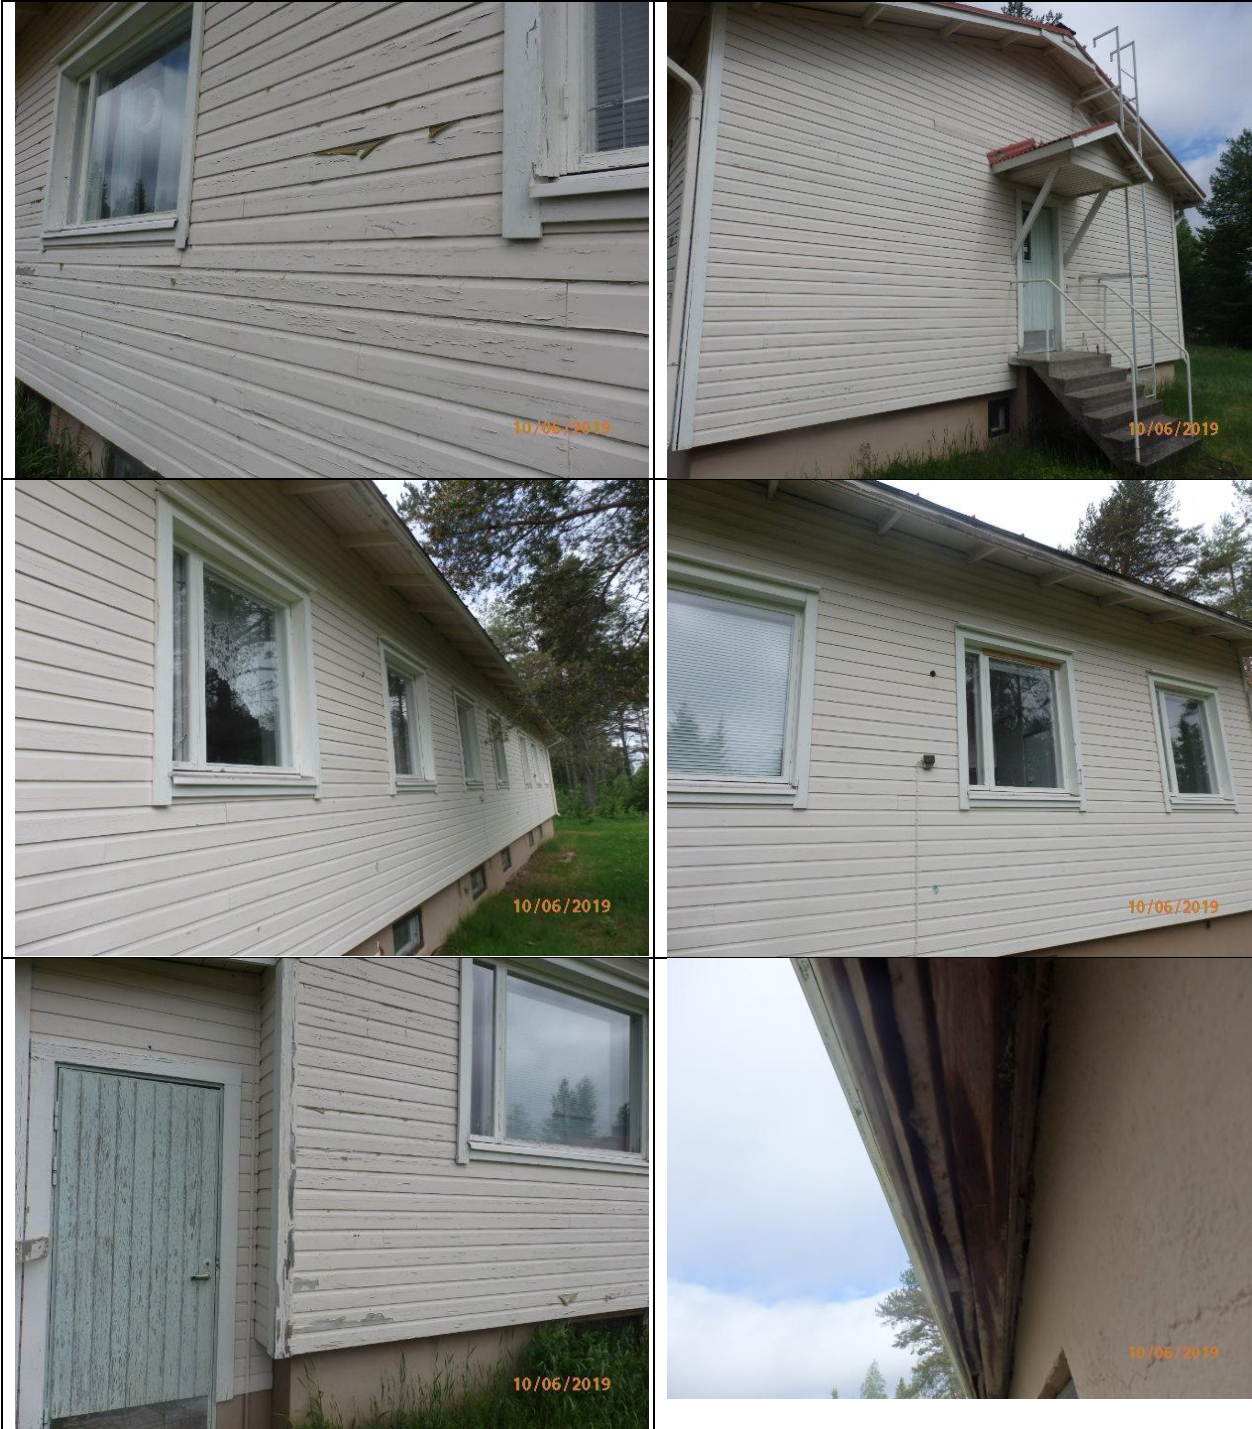
## JULKISIVU/ ULKOSEINÄRAKENNE

- Maalipinnat irtoilee paneeli pinnoiltaan ja huonokuntoiset.
- Seinät ehjät / suorat

- Tyydyttäväkuntoiset.
- Laudoituksissa pinnalla haurastumista kosteudesta kun maalipinta huono.
- Laudoissa pinnoilla osin säiden aiheuttamaa kulumista/ haurastumista.

- Maalipinnan kulumisen ja irtoilun vuoksi laudoitukset kastuneet ja pintaa kulunut/ haurastunut/ harmaantunut. ( sadevedet pinnalta /säiden vaikutukset)

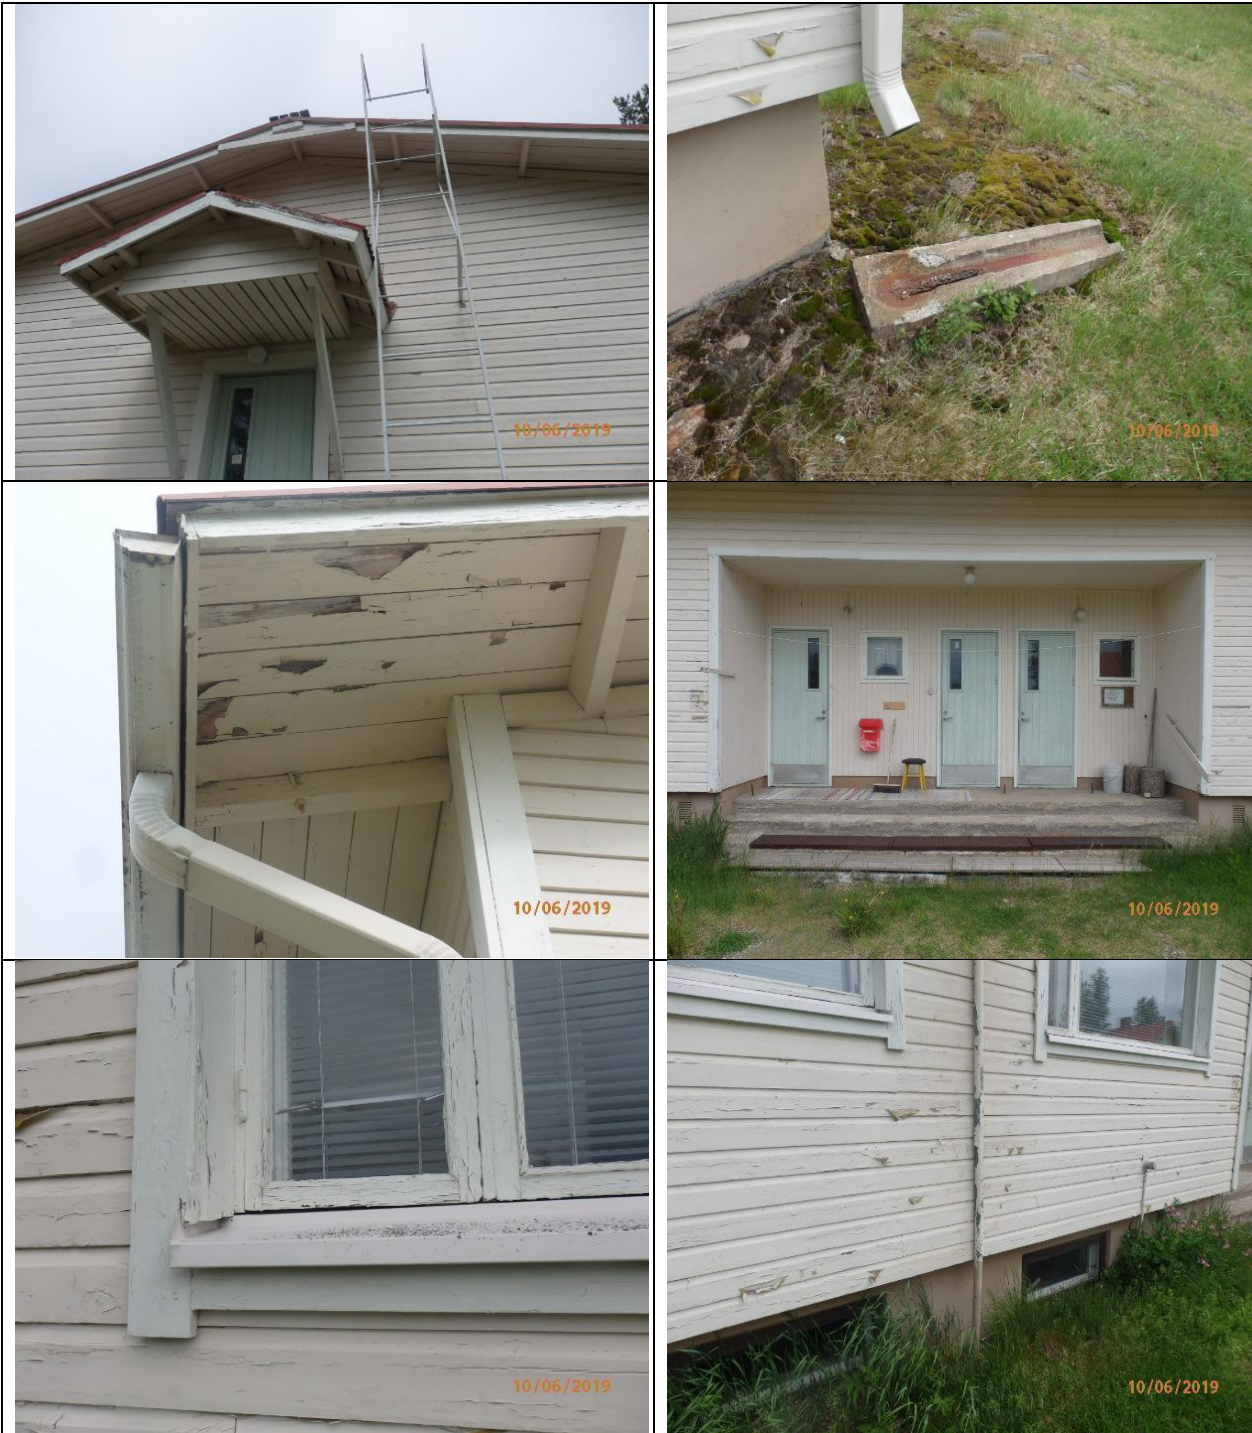
**JULKISIVUJEN VARUSTEET**

- Syöksytorvet ja sadevesikourut ruostevaurioita ja vesikourut osin ruostuneet puhki( uusia)
- Vedenohjaukset puuttuu ja puutteelliset
- Asentaa sadevesijärjestelmä ja ohjaus putkilla pois päin sokkelin/ rakennuksen viereltä. tai kunnostaa loiskekourut ja lisätä pidemmät ohjauskourut

- Räystään otsalaudoitukset maalaustarvetta
- Räystäät riittävän pitkät sivuilla ja päädyissä. Räystään osalla kattolaudoituksen alta maalipinnat irtoilee paikoitellen( maalaushuolto)

- Puu / betonirakenteiset tyydyttäväkuntoiset/ huoltotarvetta

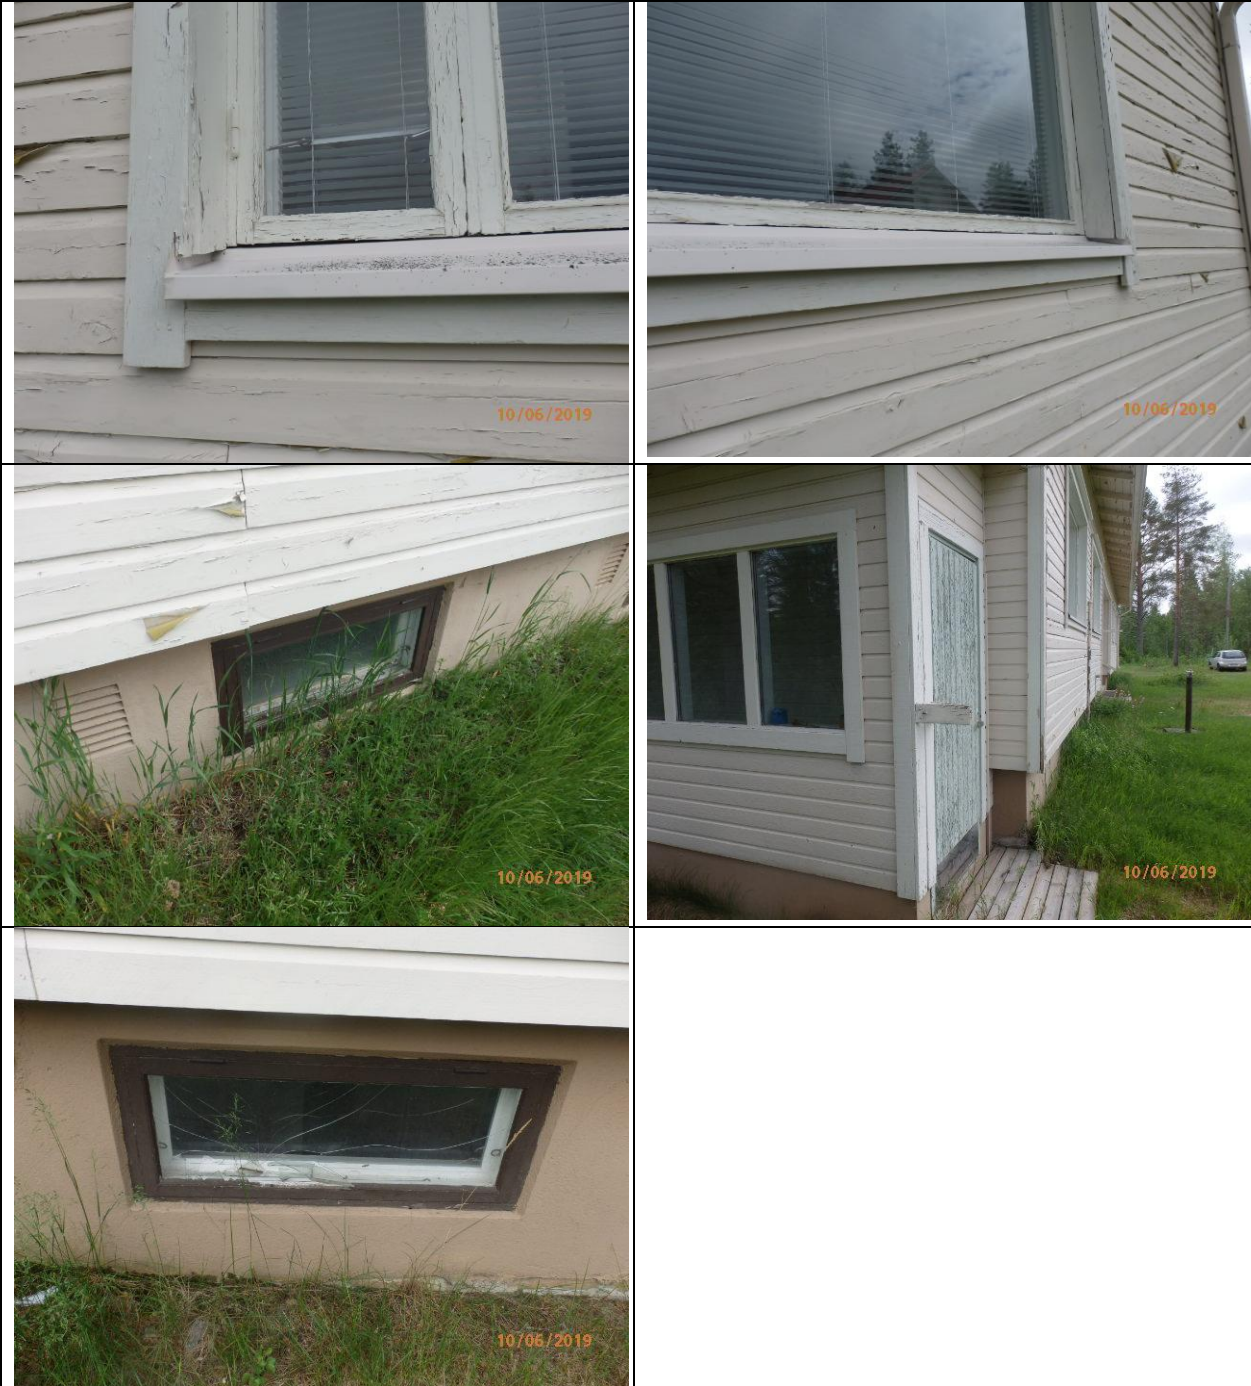
## IKKUNAT

- Ikkunoissa maalipinnat huonokuntoiset
- Ikkunoiden uusimista suositellaan kunnon vuoksi ja vanhat

- Listat/listoitukset kunnostustarvetta
- Lasit ehjät kaikki muut paitsi yksi kellarin ikkuna lasi , kts. kuva ( uusia, korjaus)

- Pokat ja karmit kunto tyydyttävä( säiden aiheuttamaa kulumista maali ja puuosat)

- Ikkunoiden vesipeltien liitos karmiin epävarma ja tiiveys? Sadevedet?

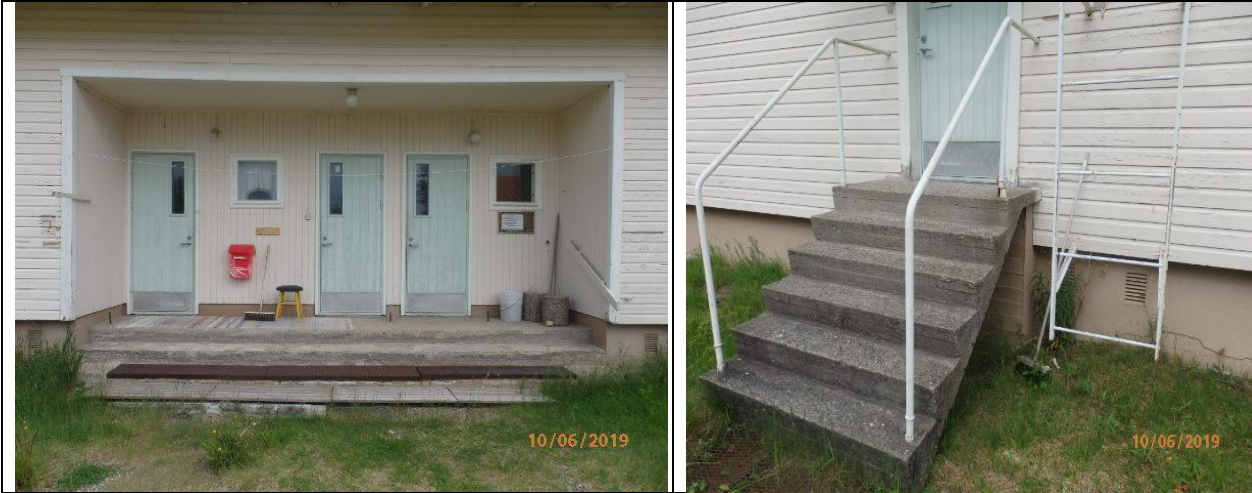
## OVET/VARUSTEET

- Puuosat ja maalipinta huonokuntoiset
- ( ovien uusiminen ajankohtainen ja suositellaan ennemmin kuin korjausta)

- Kunnostushuoltoa

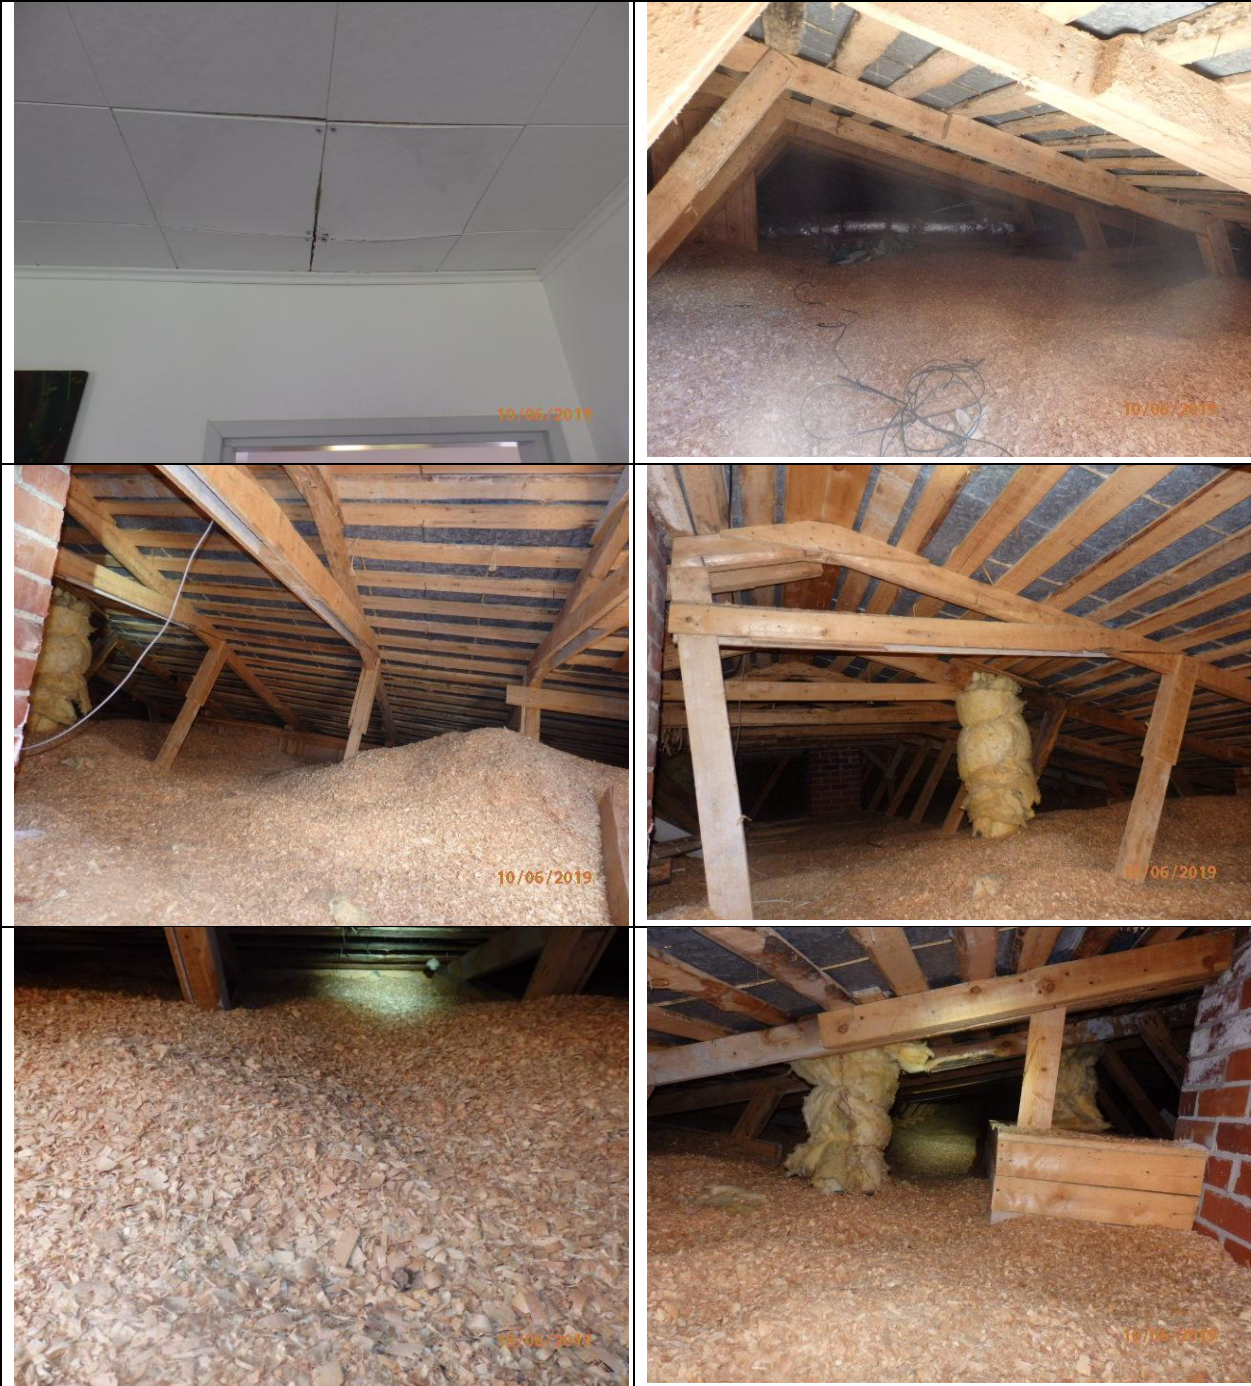
## YLÄPOHJA

- Yläpohjatilassa ei havaittu painumia rakenteissa.

- Yläpohjassa eristeen pinnalla ei havaittu merkittäviä kondessivesijälkiä ( aluskatetta ei kattopellityksessä)
- Piipun juuren pellitykset ja reikä kattopellissä(ruostunut piipun vieressä vaara vuodolle? Vuotaa sateella( korjaus) kts. savupiippu osio myös.  
Huom: kuntosalin kattolevyä irronnut ; Syy? ei havaittu kosteusjälkiä pinnalla?
- Eristeessä ei hajuhaittaa ja normaalin värinen .

- Kantavat rakenteet hyväkuntoiset
- Rakenteet suoria ja ei taipumia rakenteiden kantavissa osissa. (esim: vesikattorakenne suora ja ei havaittu painumia ja sisätiloissa kattorakenteet suorat, ei taipumia havaittu
- Kuntosalin kattolevyä irti pienellä alueella, syy? korjaus/tarkistus

- Yläpohjan tuuletus toiminut( laudat puhtaat ,ei harmautta ja mustumisia havaittu ilmanvaihdon puutteista) tuuletus toiminut

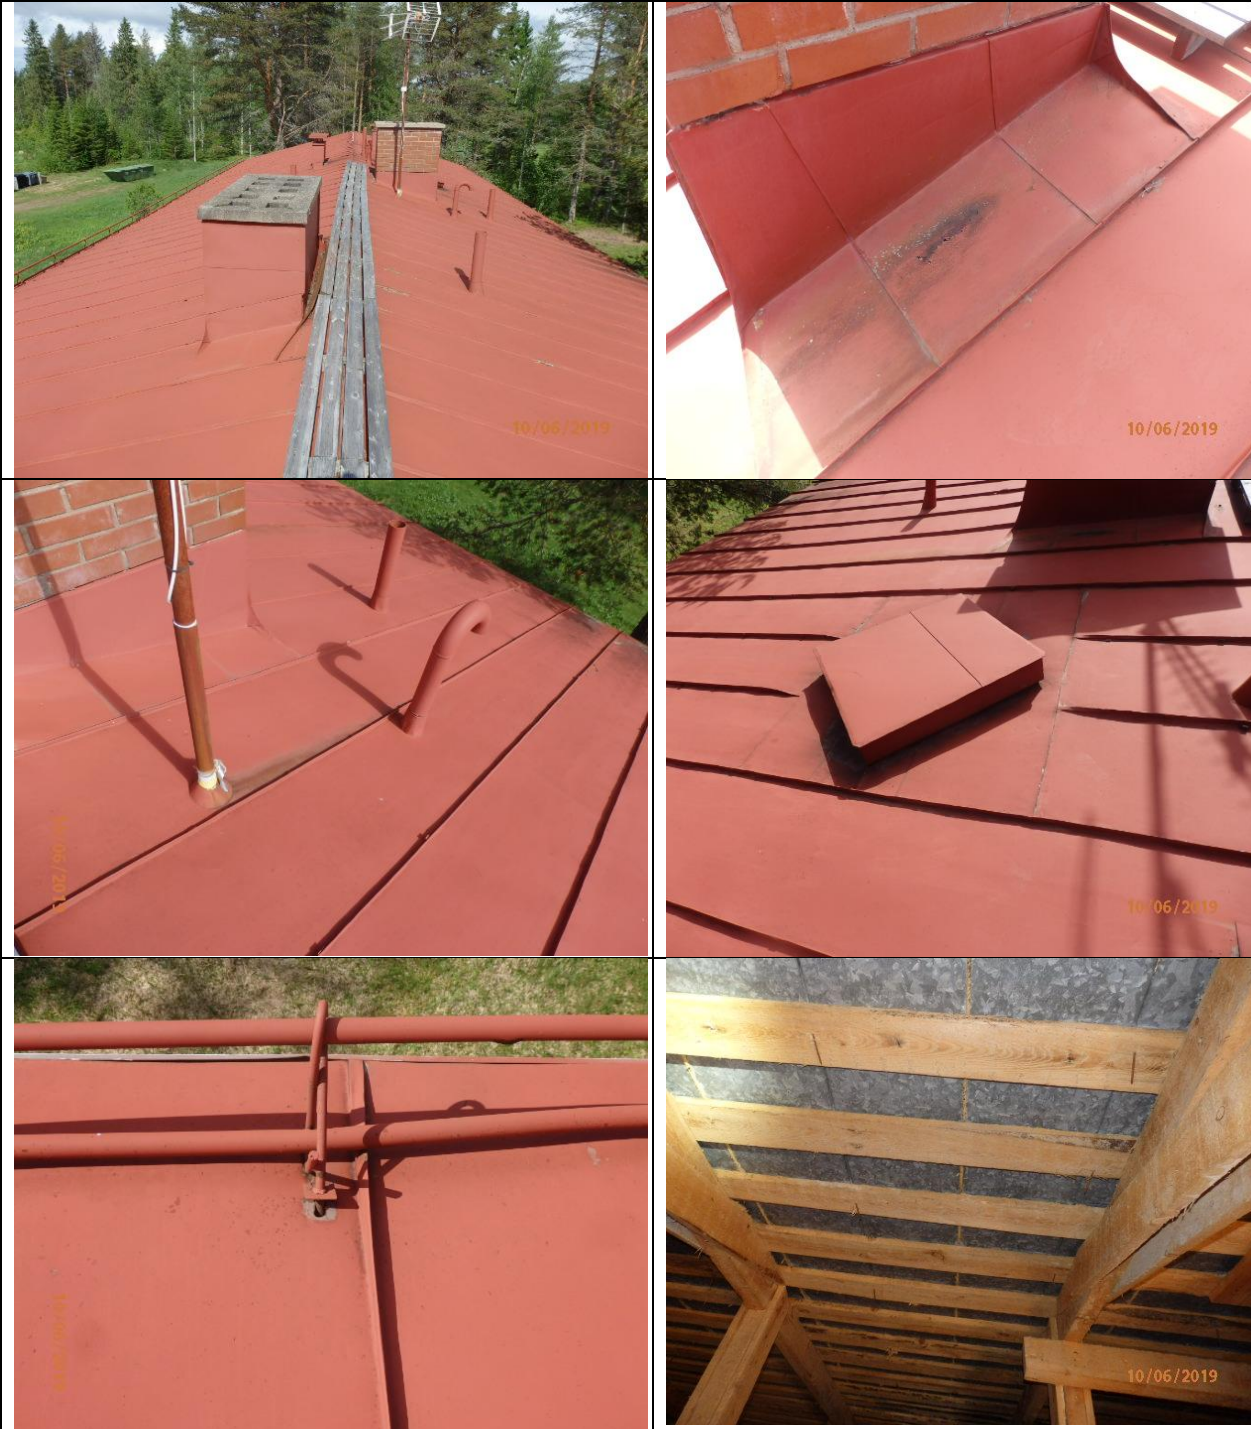
**VESIKATTO**

- Kattotikasta ei ole
- Kulkusilta puinen ja heikkokuntoinen / irti ( korjaus ja / tai uusia metallinen)

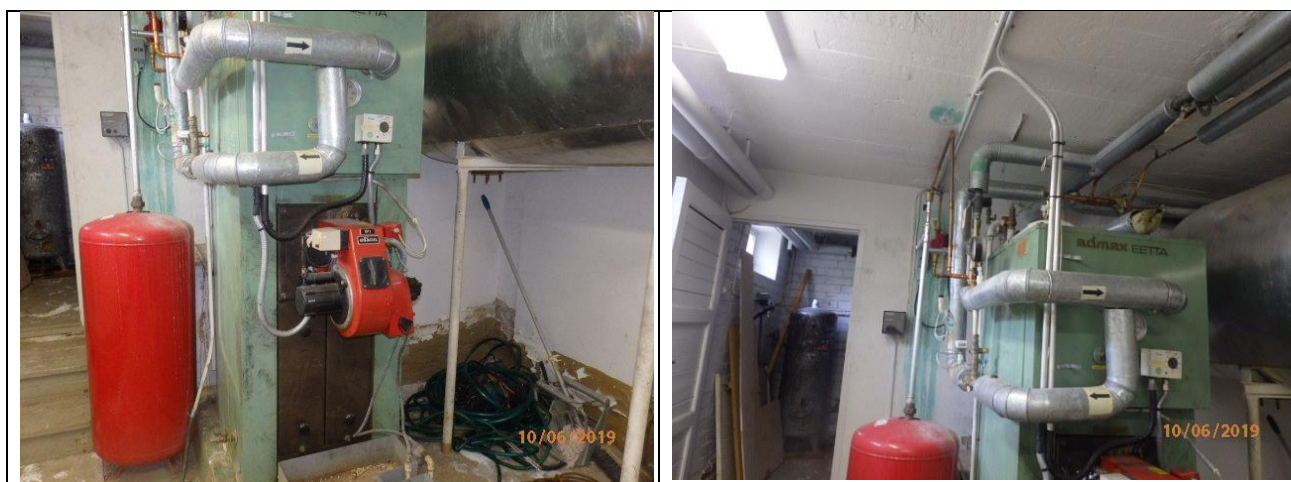
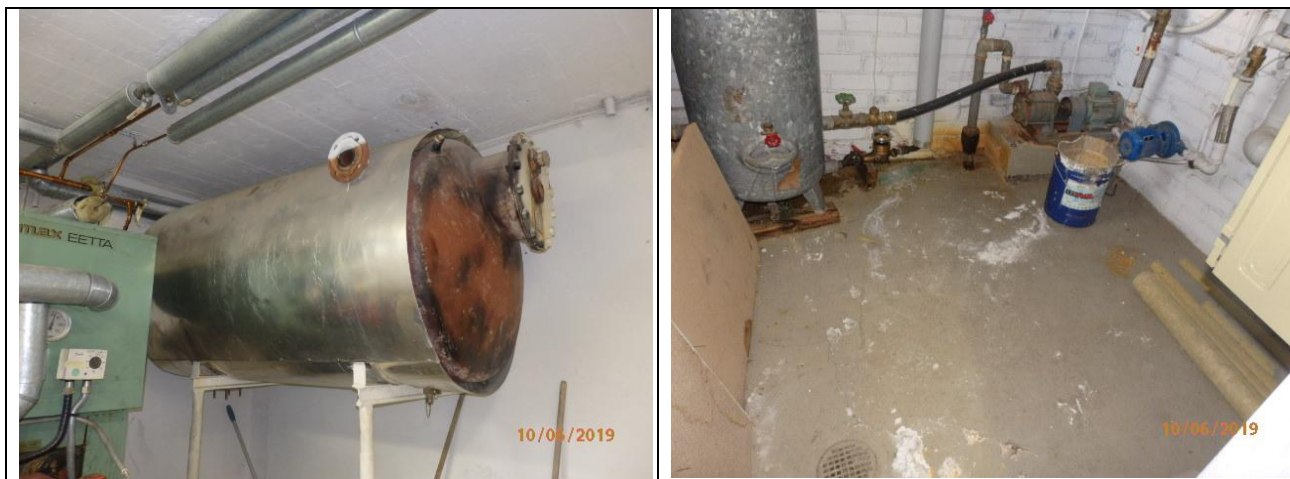
### 5. LVV / LJH huone

- Lämmitysjärjestelmän kunto? Tarkistus ajankohtainen ) osin korjattu ja uusittu järjestelmää) , suositus uusia koko lämmitysjärjestelmä ja putkilinjat
- Lv –linjat kunto? uusia
- Lv- ja Kv- putkistot ( uusia, vanhat), kunto? Ollut vuotoja

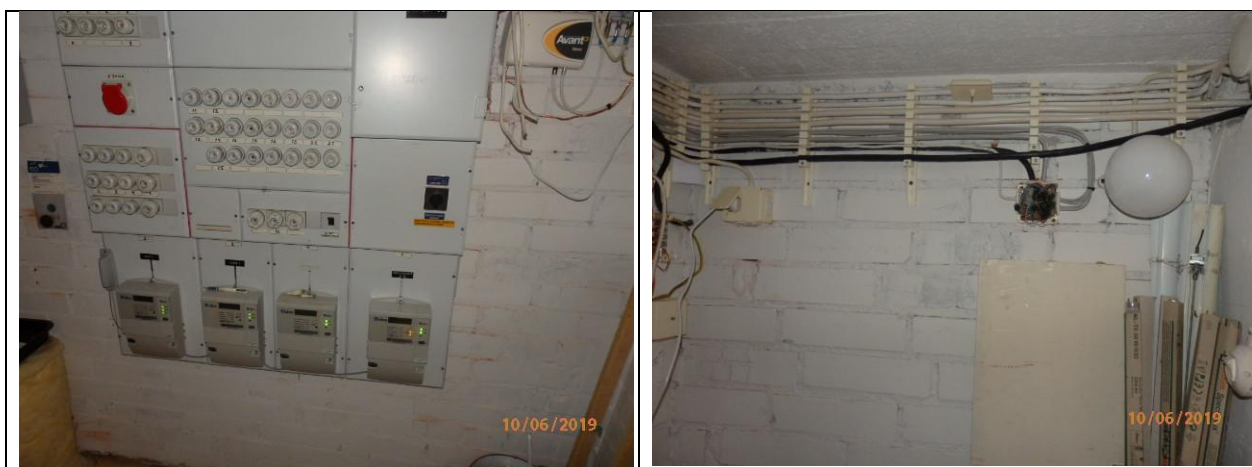
## 7. Sähkötekniikka/ sähkökeskukset

- Alkuperäisiä sähköistyksiä ja osin uudempia./tarkistus / huolto ajankohtainen
- Sähköjohtojen tekninen käyttöikä on noin 30-50 vuotta KH 90-00159 / KH 90-40016

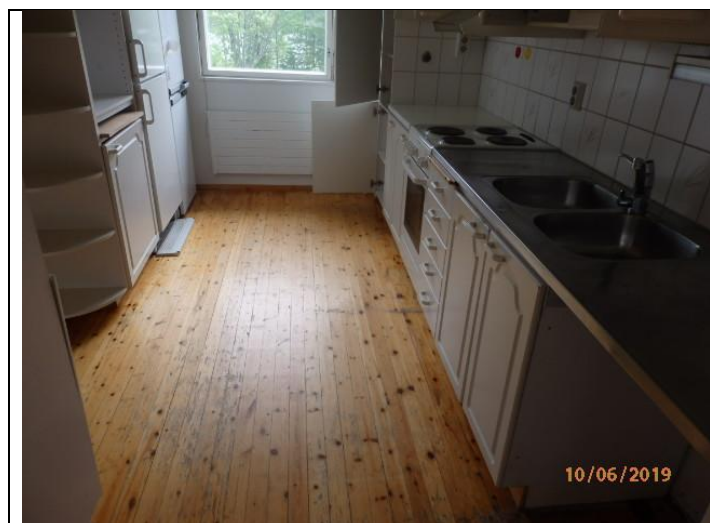
### KUVA 1:

- Keittiö tilaa
- Keittiön lattiassa alakaappien alla mahdollisia kastumia ( kost. jälkiä kaapissa) ja hana vuotaa kun avaa sen ( huulitiiviste)
- Asuutilassa hajuhaita voimakas

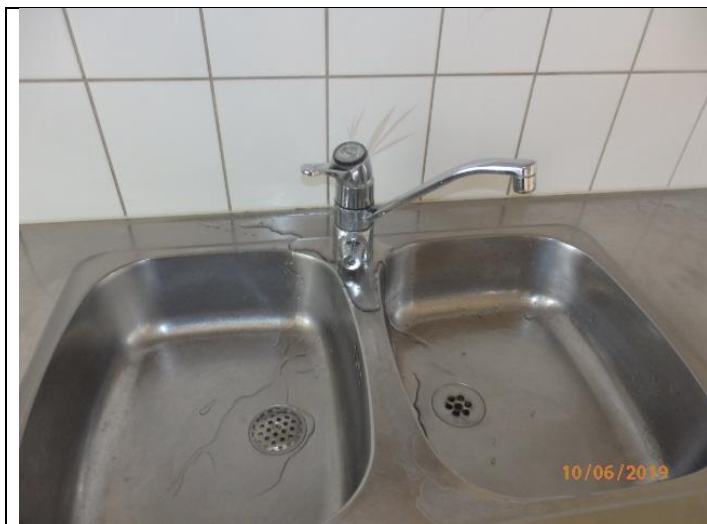
**KUVA 2:**

- Keittiö tilaa
- Hanan huulitiiviste vuotaa avatessa hana
- Kiinni ollessa ei vuoda

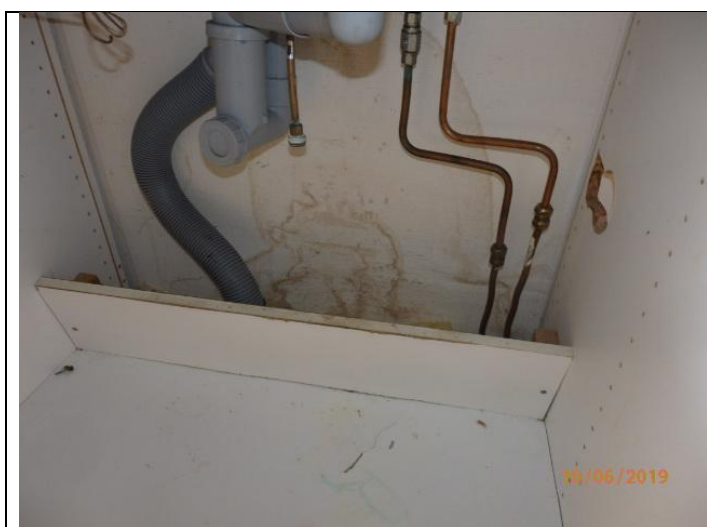
**KUVA 3:**

- K allaskaapissa kosteusjälkiä
- Alapohjan tarkistus/ avaaminen

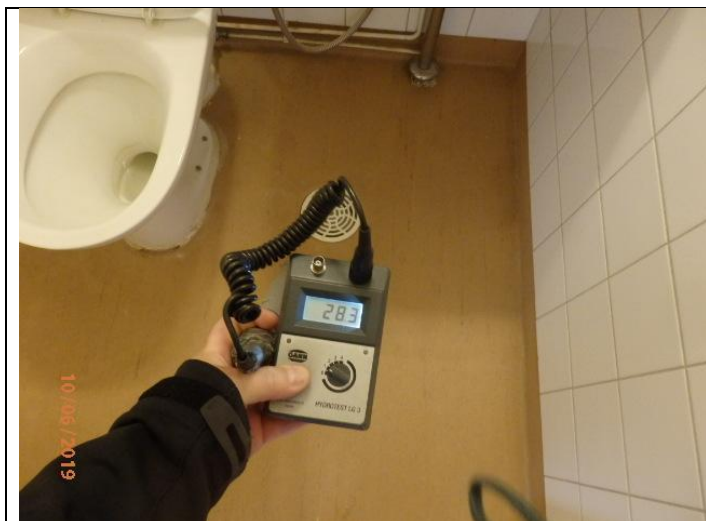
**KUVA 5:**

- Wc tilaa asuin huoneistossa
- Pintamittauksessa ei todettu kohonneita kosteusarvoja.
- Kts. Taulukko s.27 Trotec T 650 / Gann hydrotest LG3 : Mittausarvot suhteessa aineitiheyteen
- Lukema 28,3 vertaa levyt
- Alapohjan eristetila? Alkuperäinen

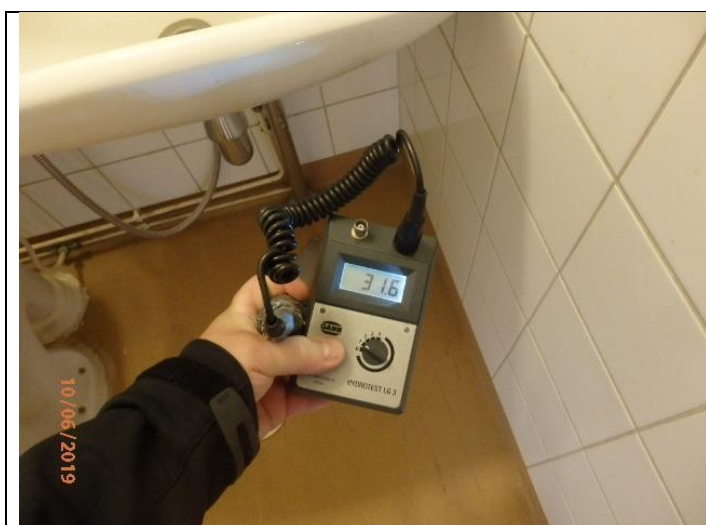
**KUVA 6:**

- Wc tilaa asuin huoneistossa
- Pintamittauksessa ei todettu kohonneita kosteusarvoja.
- Kts. Taulukko s.27 Trotec T 650 / Gann hydrotest LG3 : Mittausarvot suhteessa aineitiheyteen
- Lukema 31,6 vertaa levyt
- Alapohjan eristetila? Alkuperäinen
-

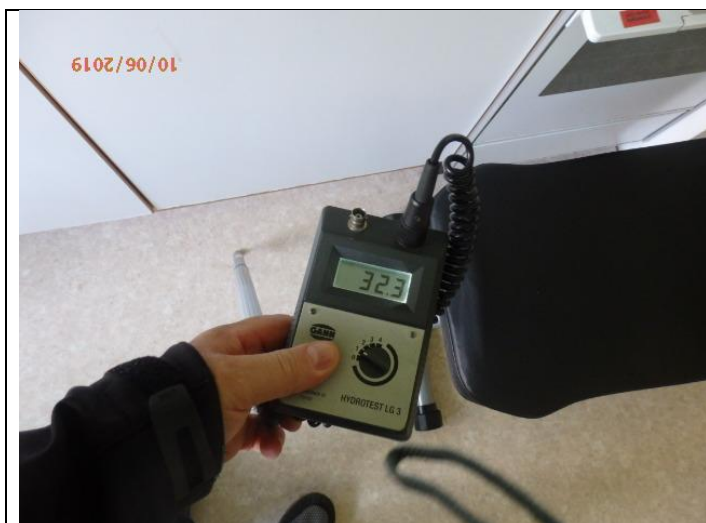
**KUVA 9:**

- Keittiö tilaa kuntosalissa
- Pintamittauksessa ei todettu kohonneita kosteusarvoja.
- Kts. Taulukko s.27 Trotec T 650 / Gann hydrotest LG3 : Mittausarvot suhteessa aineitiheyteen
- Lukema 32,3 vertaa levyt
- Alapohjan eristetila? Alkuperäinen
-

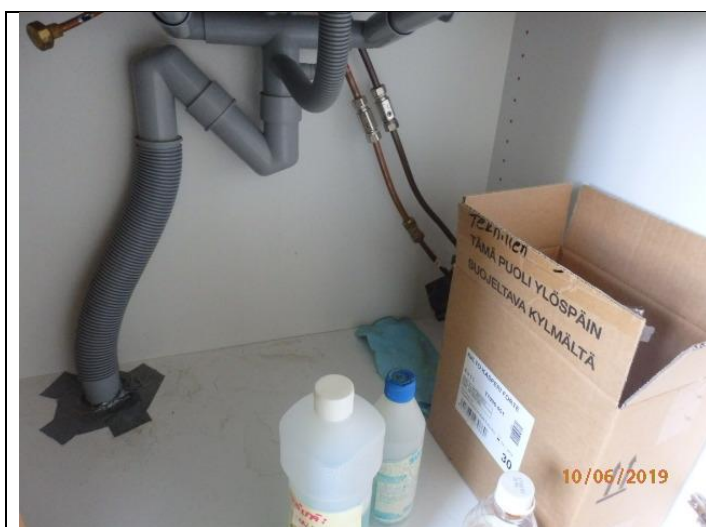
**KUVA 10:**

- Alakaapissa ei vuotojälkiä

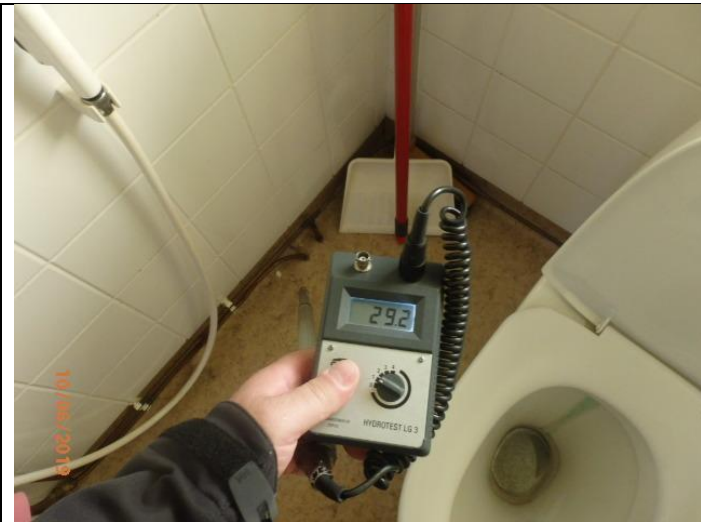
**KUVA 12:**

- Wc tilaa kuntosalissa
- Pintamittauksessa ei todettu kohonneita kosteusrvoja.
- Kts. Taulukko s.27 Trotec T 650 / Gann hydrotest LG3 : Mittausarvot suhteessa aineitiheyteen
- Lukema 29,2 vertaa levyt
- Alapohjan eristetila? Alkuperäinen

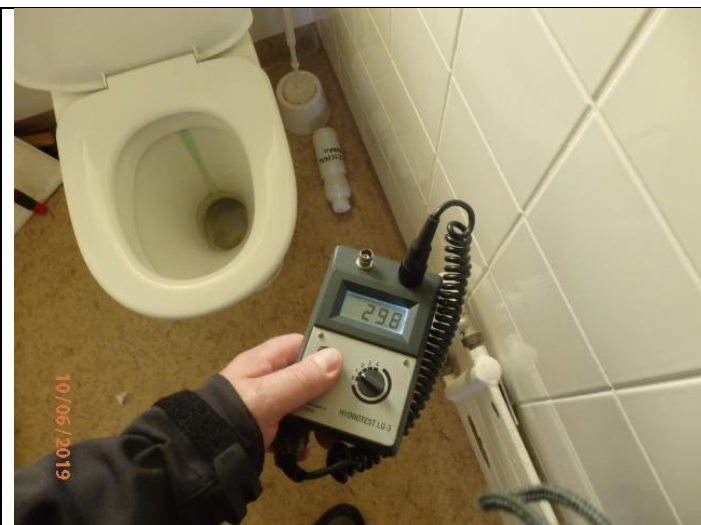
**KUVA 13:**

- Wc tilaa kuntosalissa
- Pintamittauksessa ei todettu kohonneita kosteusrvoja.
- Kts. Taulukko s.27 Trotec T 650 / Gann hydrotest LG3 : Mittausarvot suhteessa aineitiheyteen
- Lukema 29,8 vertaa levyt
- Alapohjan eristetila? Alkuperäinen
-

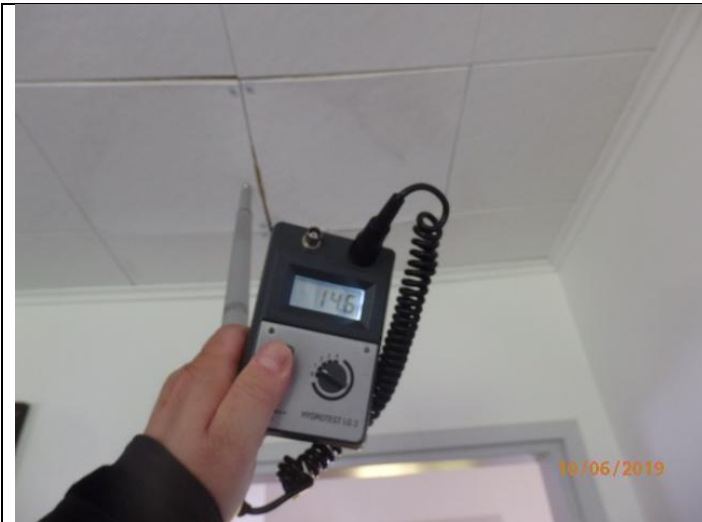
**KUVA 15:**

- Kuntosalia kattoa
- Katossa kattolevyä irronnut, syy?
- Pintamittauksessa ei todettu kohonneita kosteusarvoja.
- Kts. Taulukko s.27 Trotec T 650 / Gann hydrotest LG3 : Mittausarvot suhteessa ainetiheyteen
- Lukema 14,6 vertaa levyt

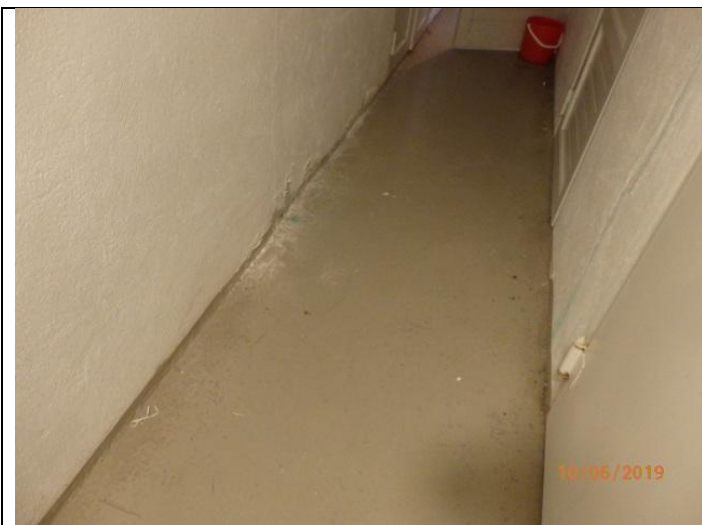
**KUVA 16:**

- Kellari tilaa
- Pintamittauksessa todettu kohonneita kosteusarvoja lattiat ja seinät alaosissa( maa, sade ja sulamisvesikastumia)
- Mikrobivaurioita havaittavissa pinnoilla eri tiloissa
- Hajuhaitta voimakas tiloissa.

- Kellaritilan tiloja suositellaan kokonaan poistettavan käytöstä suurien kosteuksien ja mikrobivaurioiden vuoksi. ( tilojen korjausta syytä harkita onko kannattavaa ja erittäin vaikea maa, sade ja sulamisvesien / kosteuksien vuoksi)
- 1.kerroksen asuintilojen lattioiden avaaminen keittiö tila pääty asunto ja muiden tilojen tarkistus, kunto?
- Ulkoseinien tarkistus avaamalla rakenteita, kunto?
- Korjaustyöt on tehtävä voimassa olevien rakentamismääräysten ja ohjeiden mukaisesti

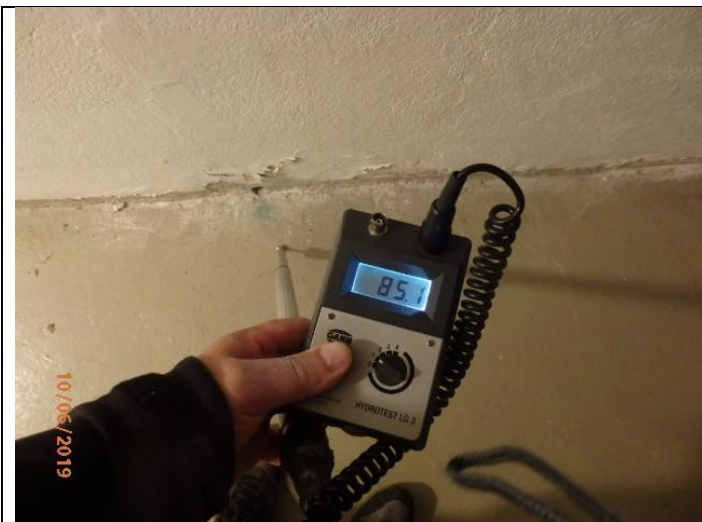
**KUVA 17:**

- Kellari tilaa
- Mittauksissa todettiin kohonneita kosteusarvoja
- Kts. Taulukko s.27 Trotec T 650 / Gann hydrotest LG3 : Mittausarvot suhteessa ainetiheyteen
- Lukema 85,1 vertaa betoni
-

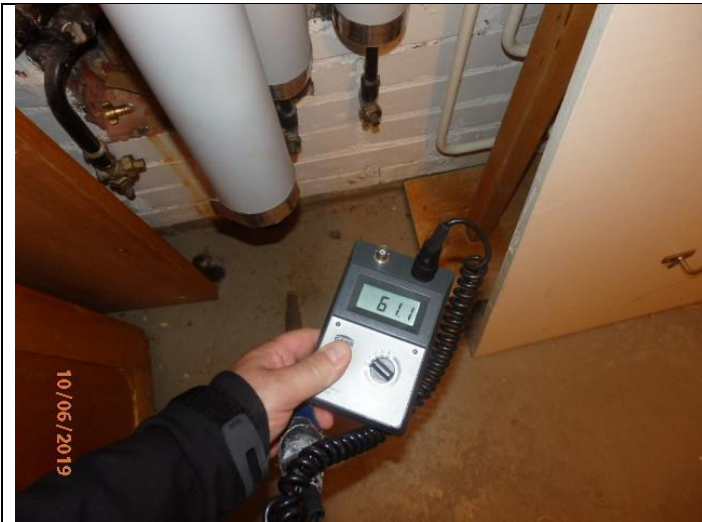
**KUVA 18:**

- Kellari tilaa
- Mittauksissa todettiin kohonneita kosteusrvoja
- Kuvassa osin kuivia alueita
- Kts. Taulukko s.27 Trotec T 650 / Gann hydrotest LG3 : Mittausarvot suhteessa aineitiheyteen
- Lukema 61,1 vertaa betoni
-

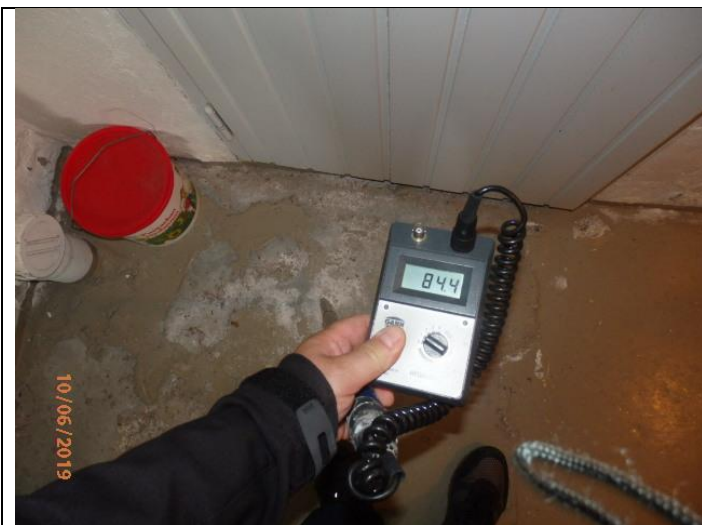
**KUVA 19:**

- Kellari tilaa
- Mittauksissa todettiin kohonneita kosteusrvoja
- Kts. Taulukko s.27 Trotec T 650 / Gann hydrotest LG3 : Mittausarvot suhteessa aineitiheyteen
- Lukema 84,4 vertaa betoni
-

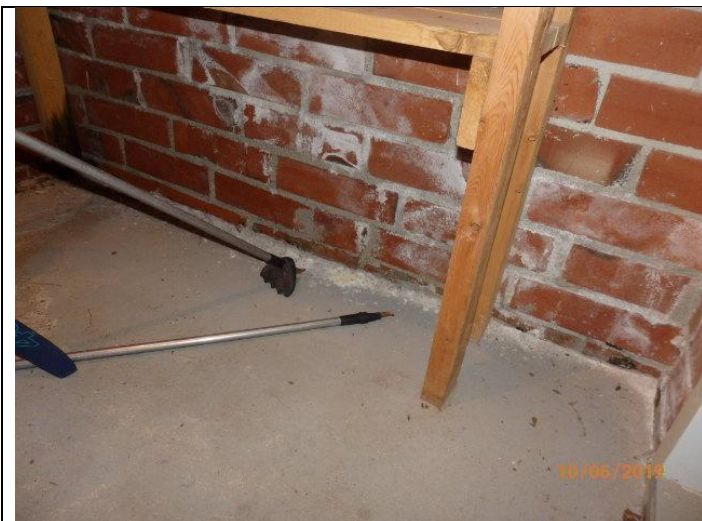
**KUVA 20:**

- Mikrobikasvustoja tiiliseinissä pinnalla
- Ulkoseinä osaa , vesimärkä
- Kts. seuraava kuva 21

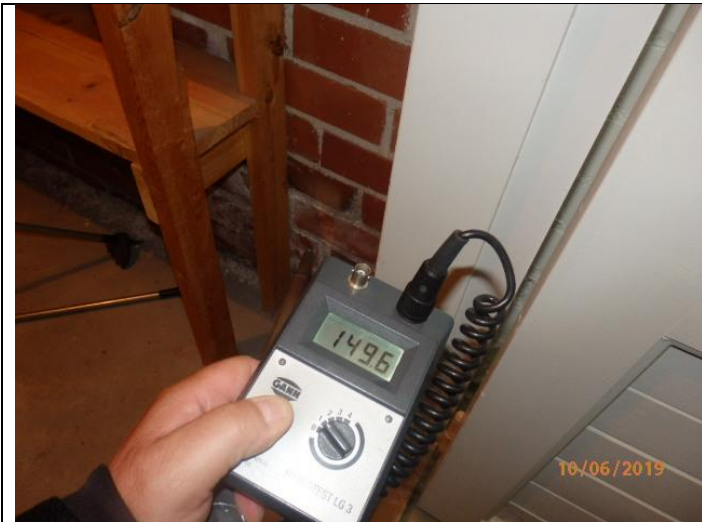
**KUVA 21:**

- Kellari tilaa
- Mittauksissa todettiin kohonneita kosteusrvoja
- Kts. Taulukko s.27 Trotec T 650 / Gann hydrotest LG3 : Mittausarvot suhteessa aineitiheyteen
- Lukema 149,6 vertaa betoni
- Vesimärkä

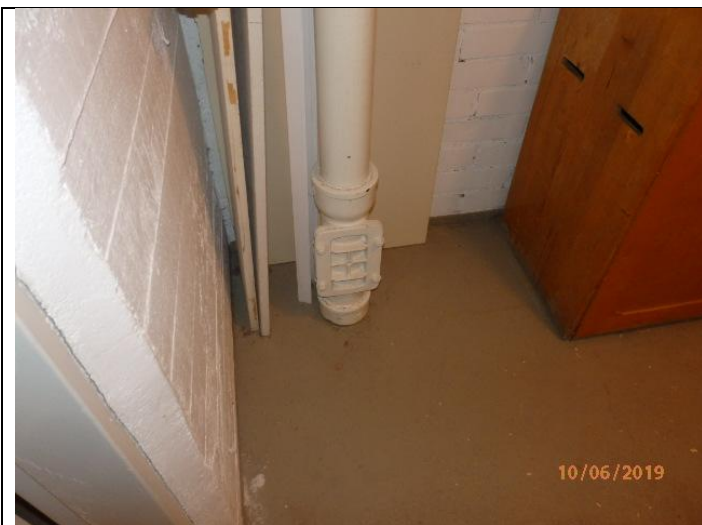
**KUVA 22:**

- Valurautaiset viemäri( kunto?)toimivuus?

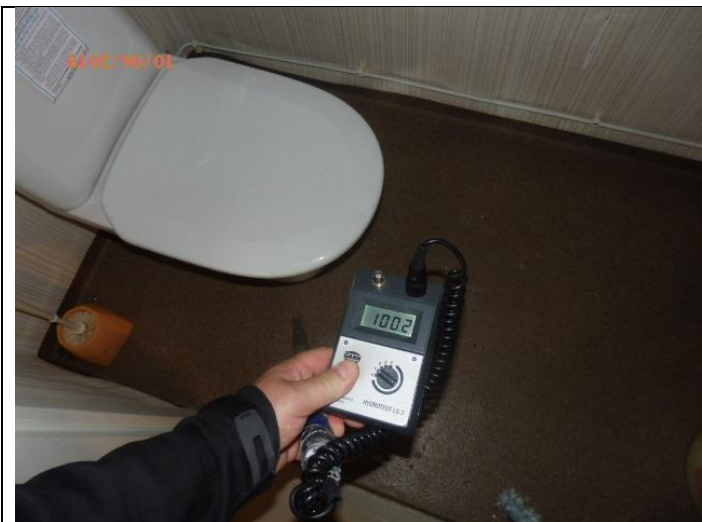
**KUVA 23:**

- Kellari tilaa
- Mittauksissa todettiin kohonneita kosteusrvoja
- Kts. Taulukko s.27 Trotec T 650 / Gann hydrotest LG3 : Mittausarvot suhteessa aineitiheyteen
- Lukema 100,2 vertaa betoni
-

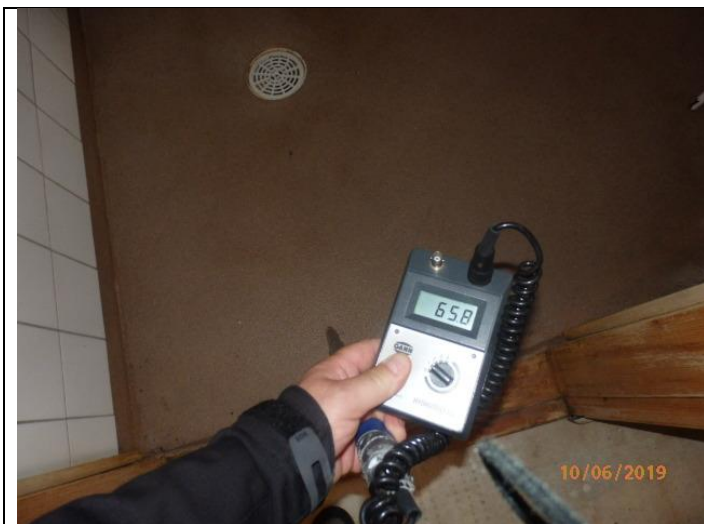
**KUVA 24:**

- Kellari tilaa
- Mittauksissa todettiin osin kuivaa ja osittain kohonneita kosteusarvoja
- Kts. Taulukko s.27 Trotec T 650 / Gann hydrotest LG3 : Mittausarvot suhteessa ainetiheyteen
- Lukema 65,8 vertaa betoni
-
