# **Asuinrakennuksen kuntoarvio**

**Kohde: Ylikärpän koulu, asuntorakennus Ranuantie 451 95270 Ylikärppä, Simo**

**Laatija:** Merilapin Vahinkotarkastus Oy  
Jouni Kemppainen / Ins.  
Ranuantie 110 95200 Simo

**Tarkastus:** 10.6.2019

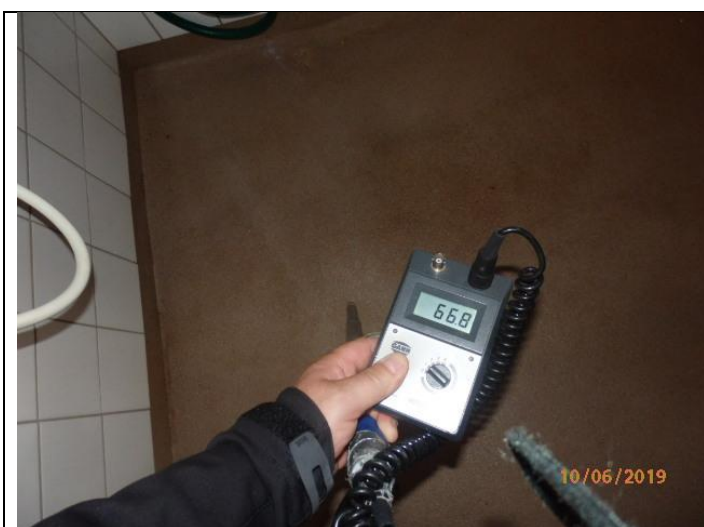
**KUVA 25:**

- Kellari tilaa
- Mittauksissa todettiin osin kuivaa ja osittain kohonneita kosteusarvoja
- Kts. Taulukko s.27 Trotec T 650 / Gann hydrotest LG3 : Mittausarvot suhteessa ainetiheyteen
- Lukema 66,8 vertaa betoni
-

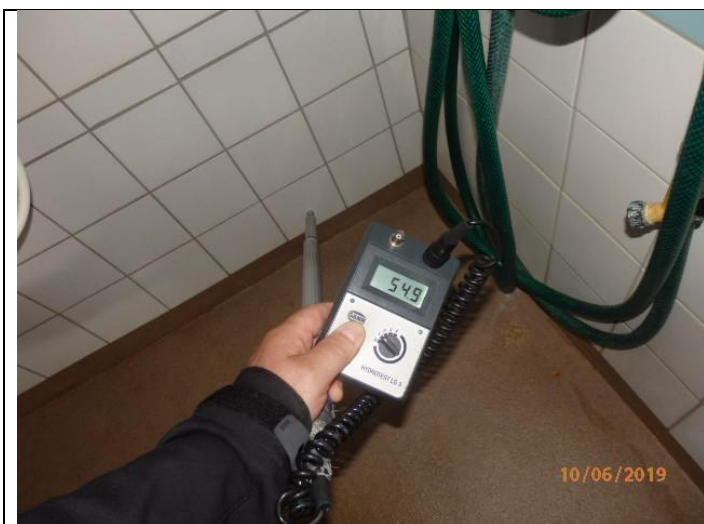
**KUVA 26:**

- Kellari tilaa
- Mittauksissa todettiin osin kuivaa ja osittain kohonneita kosteusarvoja
- Kts. Taulukko s.27 Trotec T 650 / Gann hydrotest LG3 : Mittausarvot suhteessa ainetiheyteen
- Lukema 54,9 vertaa betoni ja tai tiili
-

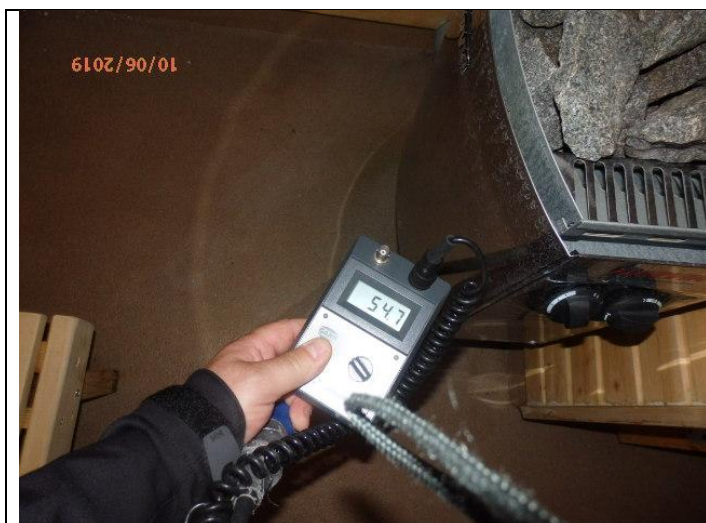
**KUVA 27:**

- Kellari tilaa
- Mittauksissa todettiin osin kuivaa ja osittain kohonneita kosteusarvoja
- Kts. Taulukko s.27 Trotec T 650 / Gann hydrotest LG3 : Mittausarvot suhteessa aineitiheyteen
- Lukema 54,7 vertaa betoni
-

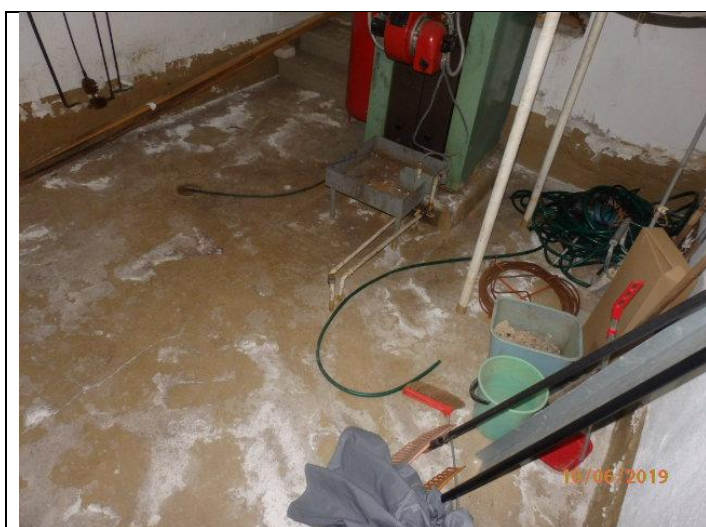
**KUVA 28:**

- Ljh tilaa
- Huonokuntoinen tila
- mikrobikasvustoja kauttaaltaan tilassa
- Kosteusvaurioita tilassa

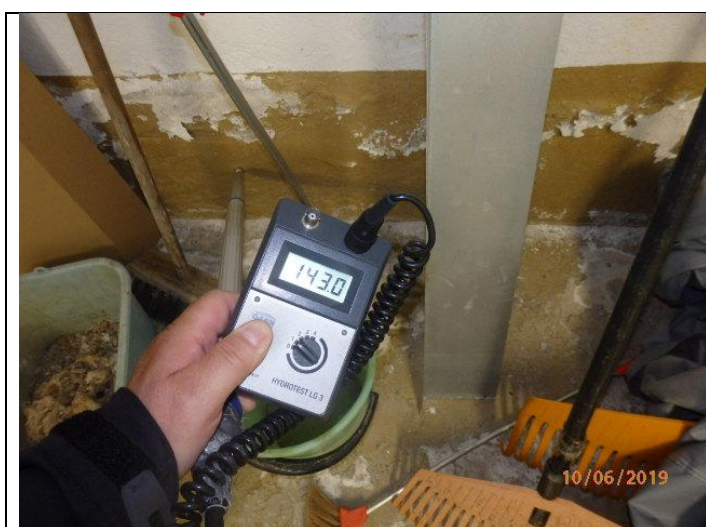
**KUVA 29:**

- Kellari / ljh tilaa
- Mittauksissa todettiin osin kuivaa ja osittain kohonneita kosteusarvoja
- Kts. Taulukko s.27 Trotec T 650 / Gann hydrotest LG3 : Mittausarvot suhteessa aineitiheyteen
- Lukema 143,0 vertaa betoni
-

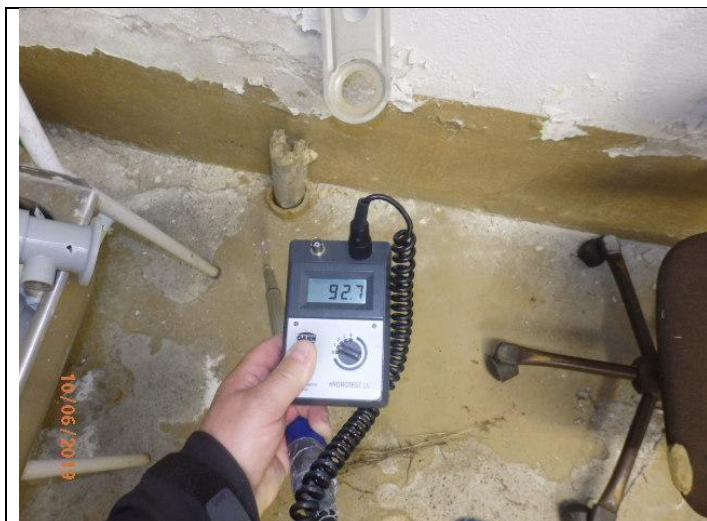
**KUVA 30:**

- Kellari / ljh tilaa
- Mittauksissa todettiin osin kuivaa ja osittain kohonneita kosteusarvoja
- Kts. Taulukko s.27 Trotec T 650 / Gann hydrotest LG3 : Mittausarvot suhteessa aineitiheyteen
- Lukema 92,7 vertaa betoni
-

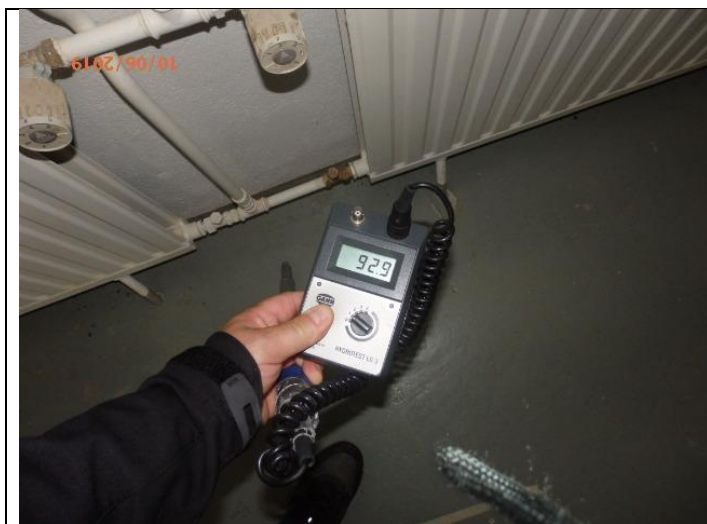
**KUVA 32:**

- Kellari tilaa
- Mittauksissa todettiin osin kuivaa ja osittain kohonneita kosteusarvoja
- Kts. Taulukko s.27 Trotec T 650 / Gann hydrotest LG3 : Mittausarvot suhteessa aineitiheyteen
- Lukema 92,9 vertaa betoni
-
