# Jokirinteen palvelutalo, Simo

Varkkermontie 6, 95200 Simo

Kuntoarvio

17.6.2019

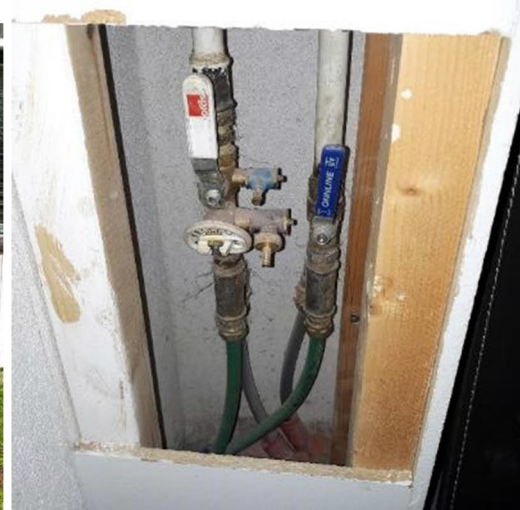
Kuva: sokkelilämmityksen säätöventtiili

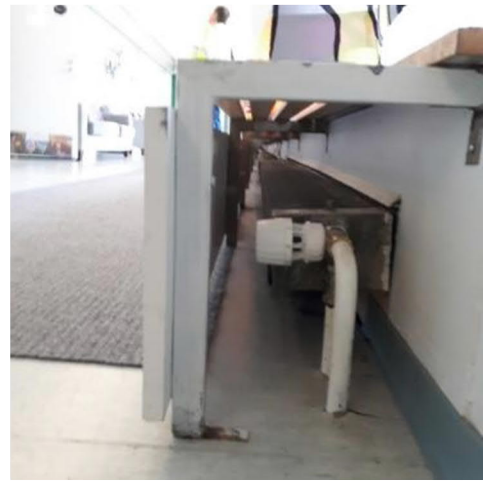
Kuvat: Lattian alla oleva konvektori hiekkatilassa oven edessä ja käytävällä ikkunan edessä

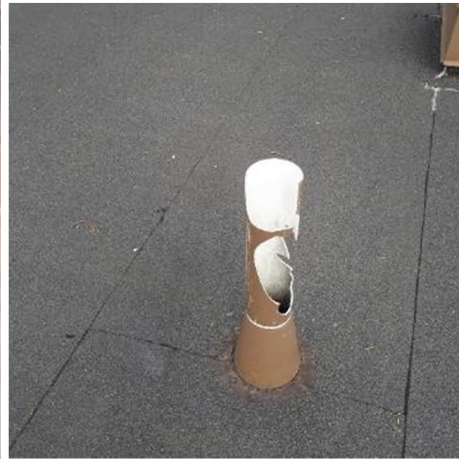
Kuva: rikkoontunut tuuletusputki

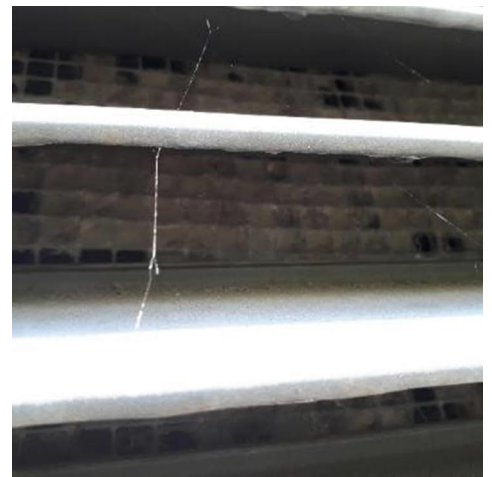
Kuva tukkeentunut ulkosäleikön ritilä.

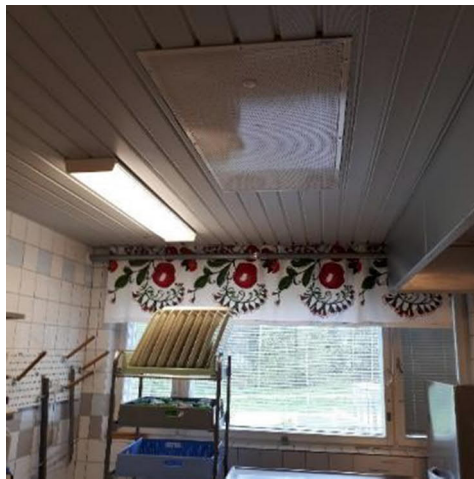
kuva: Keittiö tuloilma

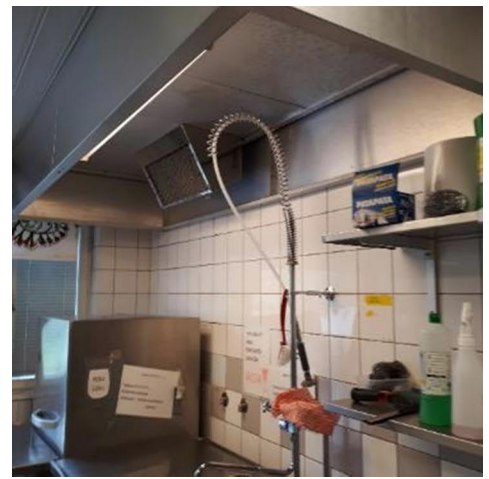
Kuva: keittiön huuvaloisto pesupaikalla

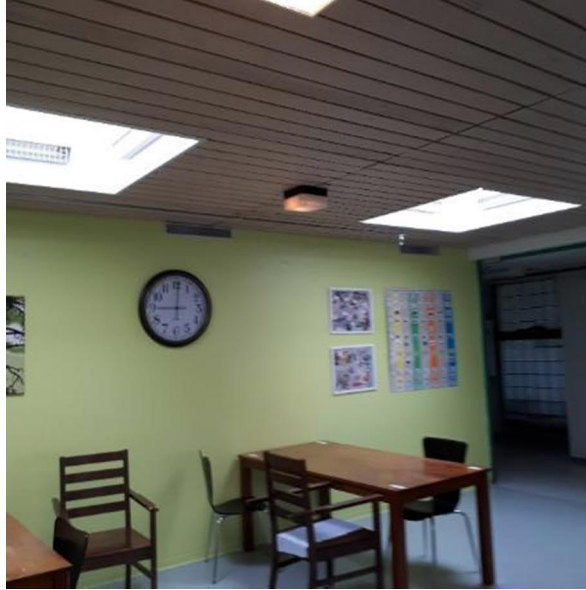
Kuva: Ruokailutilan ilmastointiventtiilit

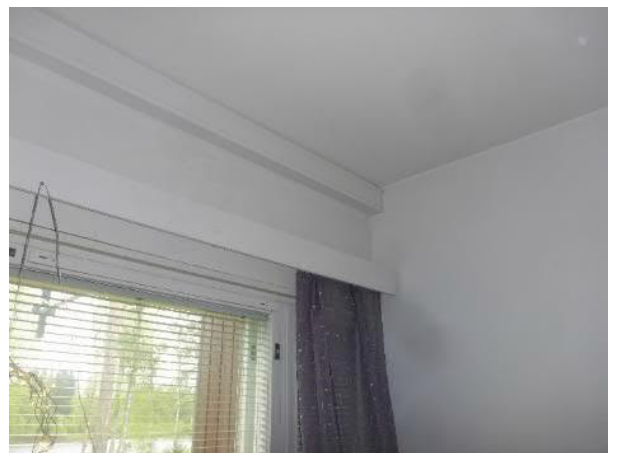
Kuva: tuloilma korvausventtiili makuuhuoneissa

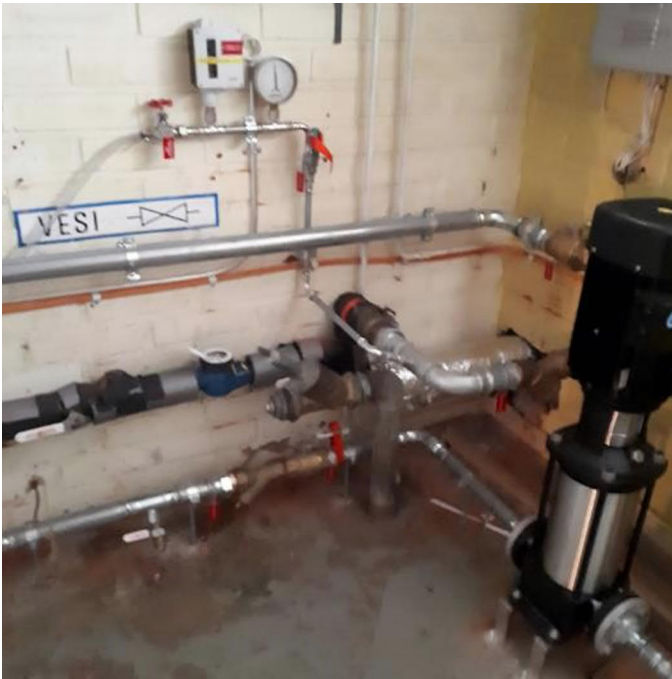
kuva: Sprinklausjärjestelmän paineenkorotuspumppu

- Takaiskuventtiilien lisäys

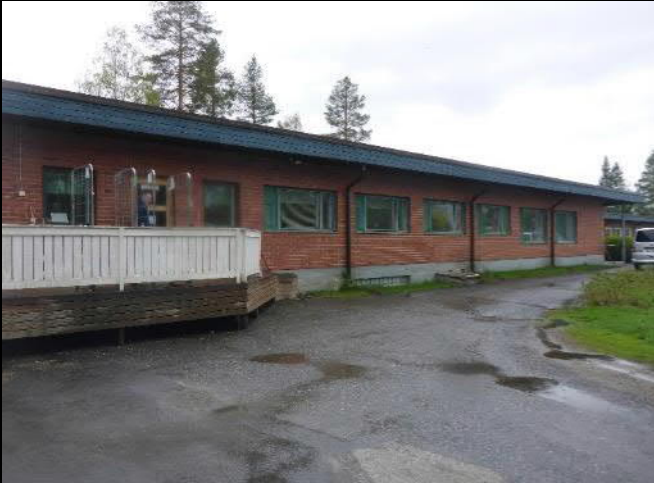
Etupihan asfalttialueilla pintavesi lammikoituu paikoin asfalttipinnan painanteisiin. Lammikoituminen aiheuttaa ylimääräisen vaurioriskin asfalttipintoihin. Merkittäviä vaurioita ei kuitenkaan havaittu ja lammikoituminen on vähäistä.

Kuva 1. Luoteispuolen pihan asfaltti pääsääntöisesti kohtalaisessa kunnossa. Lammikoitumista esiintyy paikoittain.

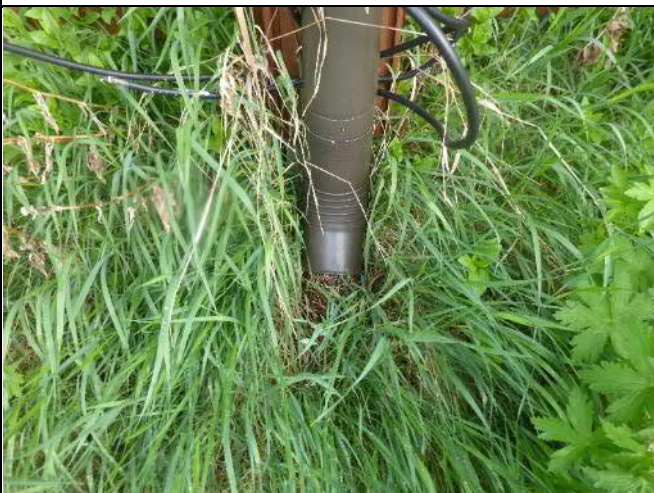
Kuva 5. Rakennuksen kaakkoispuolella syöksyputket ovat paikoin tukossa kasvustosta.

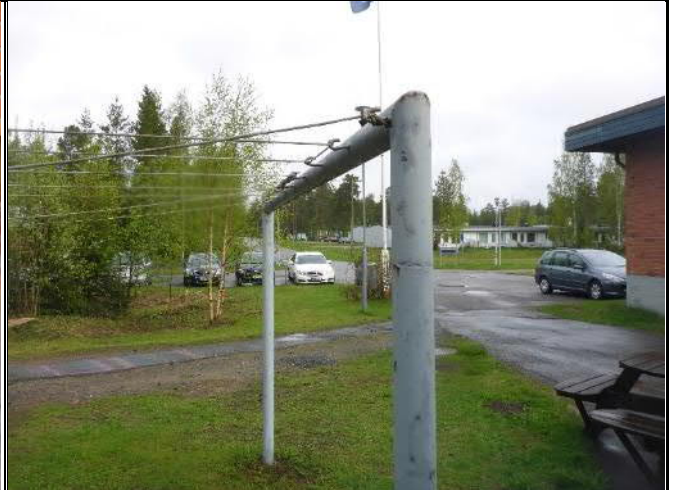
Kuva 8. Pihalla sijaitsee kiinteä pyykkiteline, joka on tyydyttävässä kunnossa. Pientä ruostumista esiintyy mutta se ei haittaa käyttöä.

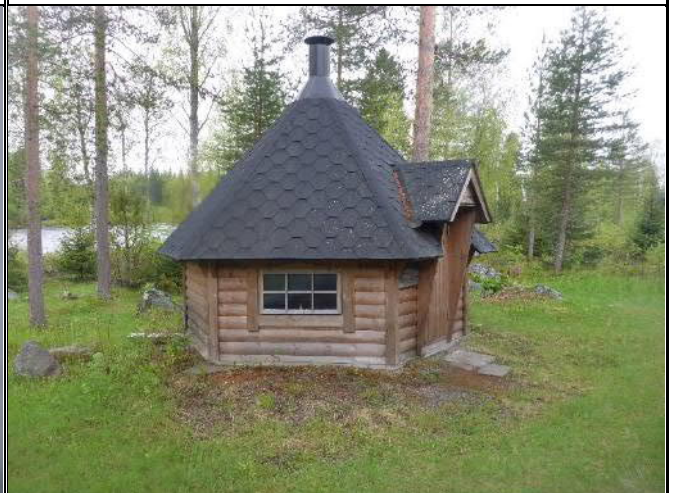
Kuva 10. Päärakennuksen kaakkoispuolella sijaitsee nuotiotupa. Tupa on kallellaan takana olevaa jokea kohti. Kunto muuten hyvä.

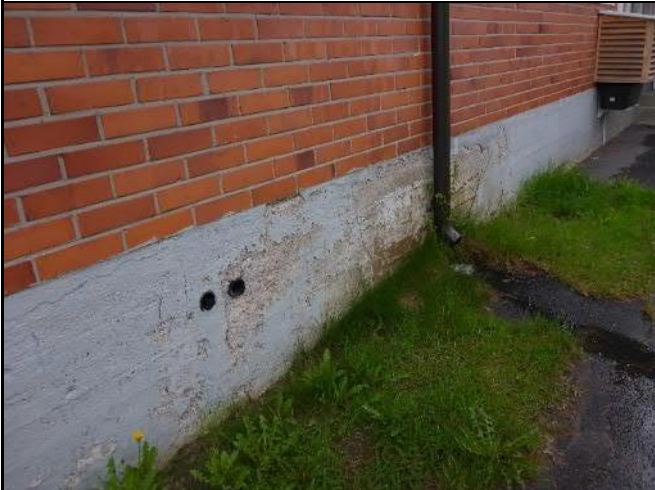
Perusmuurin sokkeliosalla ilmenee paikoin kosteusrasituksen jälkiä ja betonin rapautumista etenkin syöksyputkien ja ilmalämpöpumppujen ulkoyksiköiden kohdilla. Myöskin sokkelin alareunassa näkyy värjäytymiä, jotka todennäköisesti kertovat kosteuden nousemisesta maaperästä. Yhtenä syynä sokkelin kosteusrasitukseen on maapinnan puutteelliset kaadot ja pato-levyn puuttuminen perusmuurin ulkopinnasta. Yksittäisiä ruostuneita teräksiä oli näkyvissä kosteusrasituskohdissa.

Kuva 15. Sokkelin maalipinta rapautunut. Syynä on todennäköisesti aiemmin vuotanut syöksytorvi.

| Palvelukoti Jokirinne | | | | | | | | | | | | | |
|---|---|---|---|---|---|---|---|---|---|---|---|---|---|
| | Sokkelibetonin rapautuma ja korroosio vaurioiden korjaukset sokkelipinnalla | | 1 erä | | | | 2 | | | | | | |

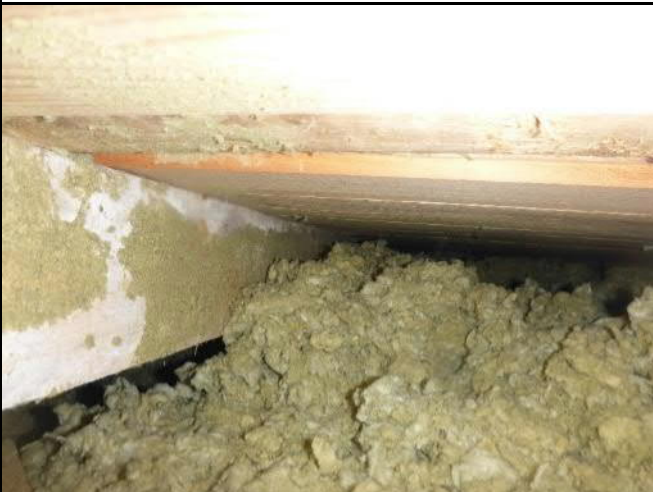
Kuva 21. Yläpohjan tuuletusrako on lähes ummessa. Tuuletus on puutteellinen tarkastuskohdissa.

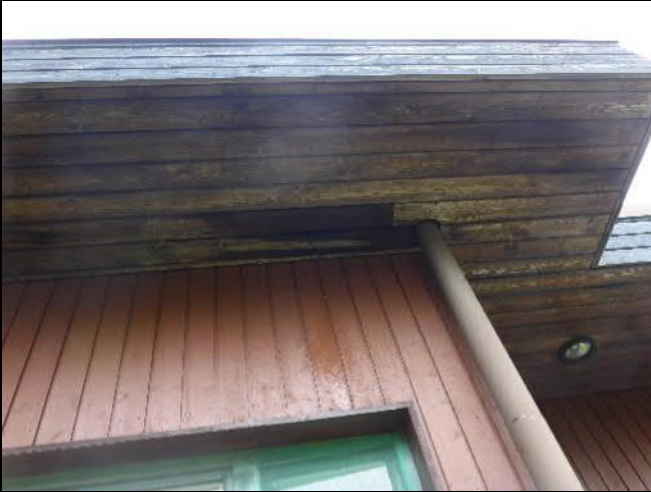
Kuva 25. Märkä seinärakenne takapihan puolella. Todennäköisesti räystäskourun ja syöksyn liitoskohdassa on vuoto.

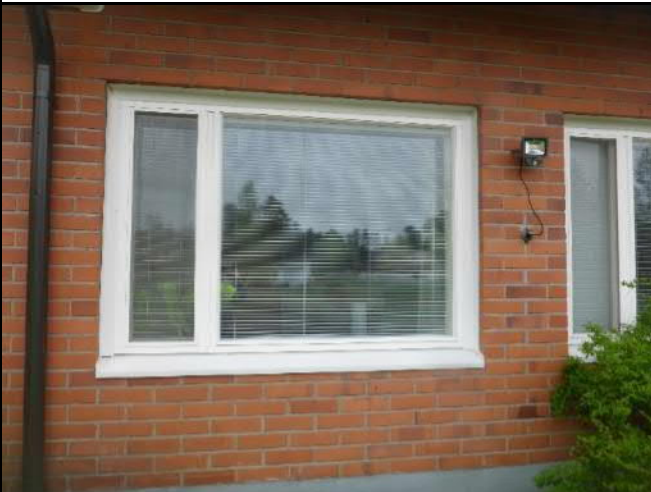
Kuva 27. Uusi kolmilasinen metallirakenteinen ikkuna.

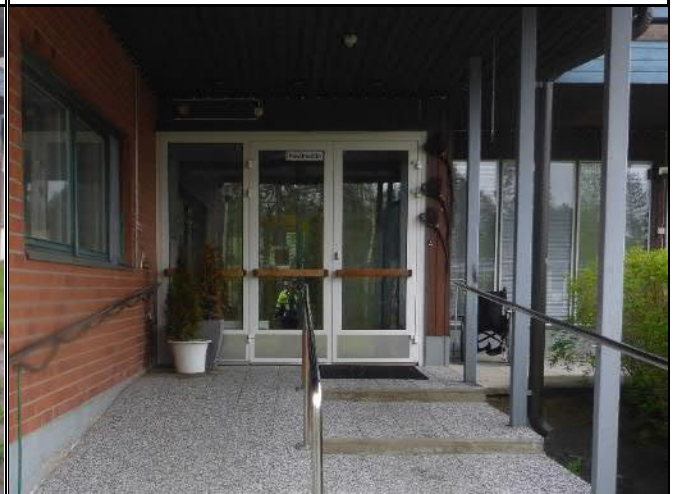
Kuva 30. Metallirakenteinen ulko-ovi pääkulkureitillä. Kunto hyvä.

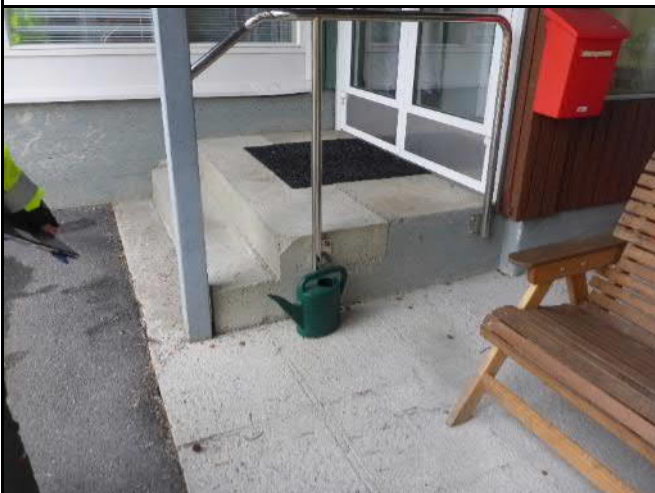
Kuva 33. Pääkulkureitillä sijaitsevat betoniportaavat. Kulmassa pieni lohkeama, mutta ei vaikuta käyttöön.

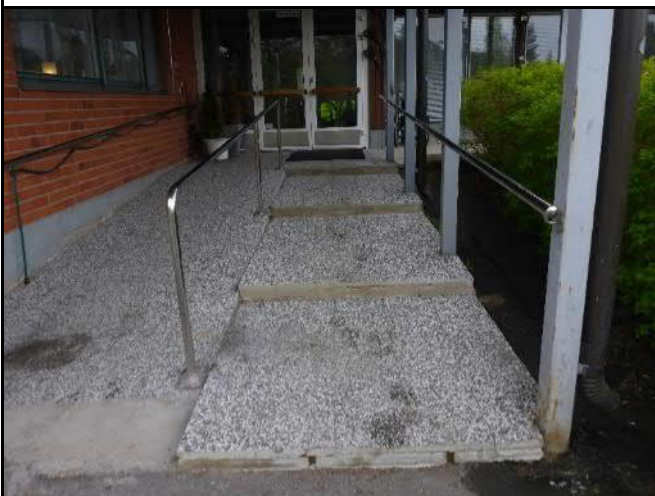
Kuva 35. Loivat betoniportaavat ja betoniliuska pääkulkureitillä.

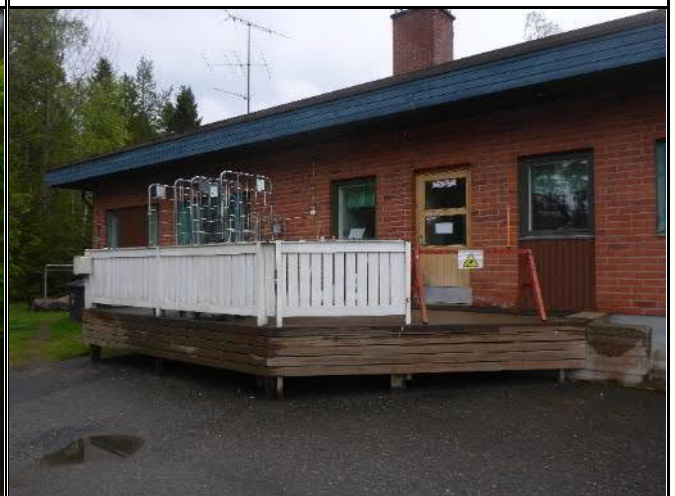
Kuva 36. Luoteispuolen terassi. Kunto hyvä. Kaide puuttuu portaiden vierestä.

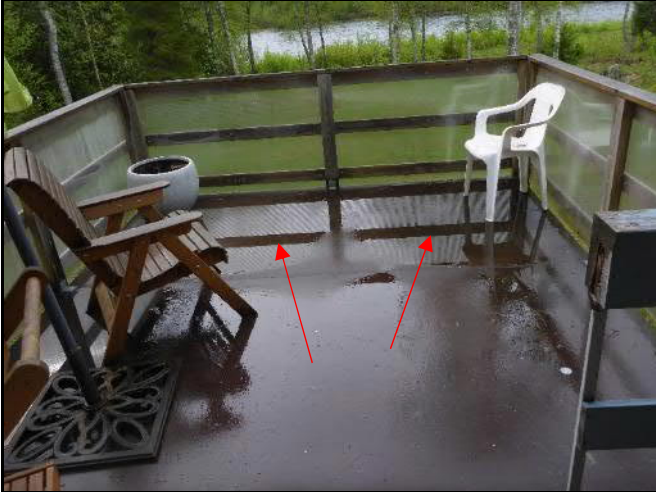
Kuva 37. Kaakkoispuolen terassi. Lammikoitumista ja selkeät painumat vanerin alla olevan poikittaispuun molemmin puolin.

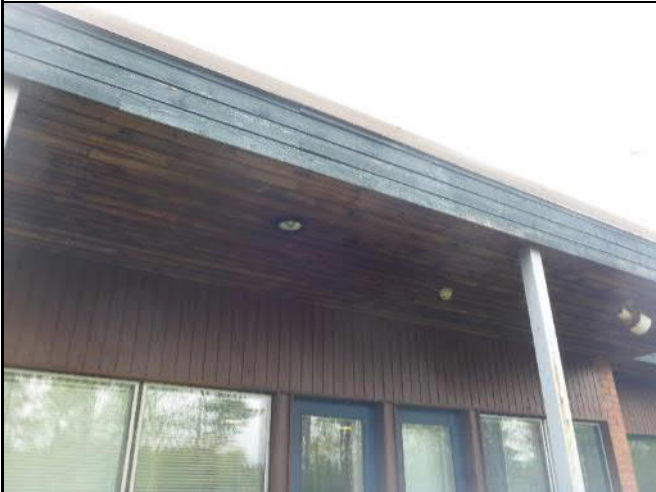
Kuva 39. Kaakkoispuolen katos. Värjäytymistä alalaidoituksessa mahdolliset vesivuotojen seurauksena.

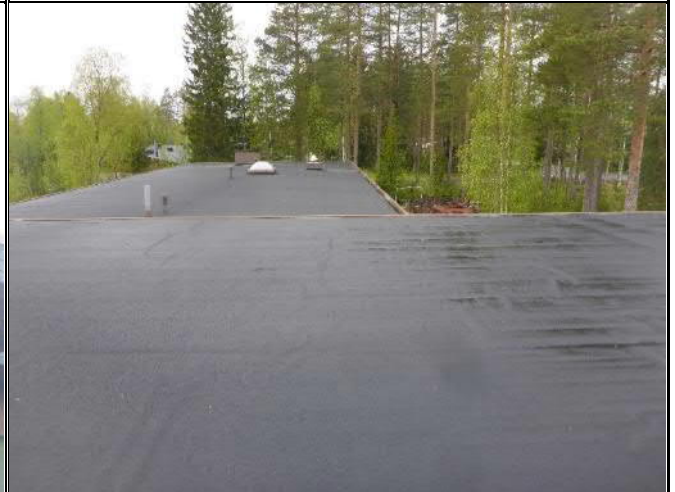
Kuva 40. Vesikatto pääsääntöisesti hyvässä kunnossa.

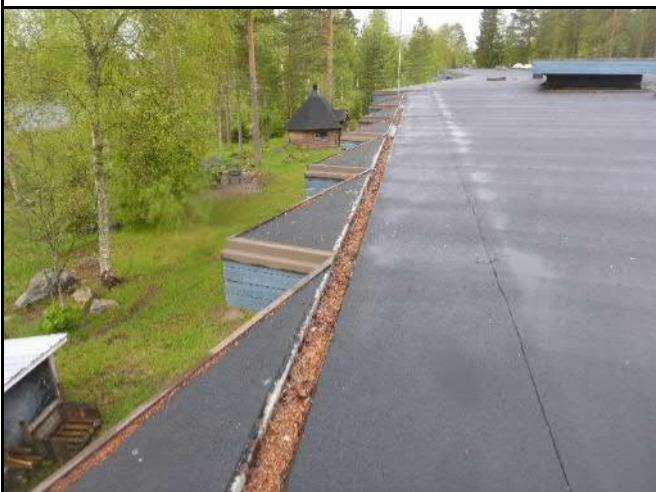
Kuva 41. Katon rännikourut huonossa kunnossa ja puhdistuksen tarpeessa. Ränneissä on todettu vuotoja ja niitä on paikattu.

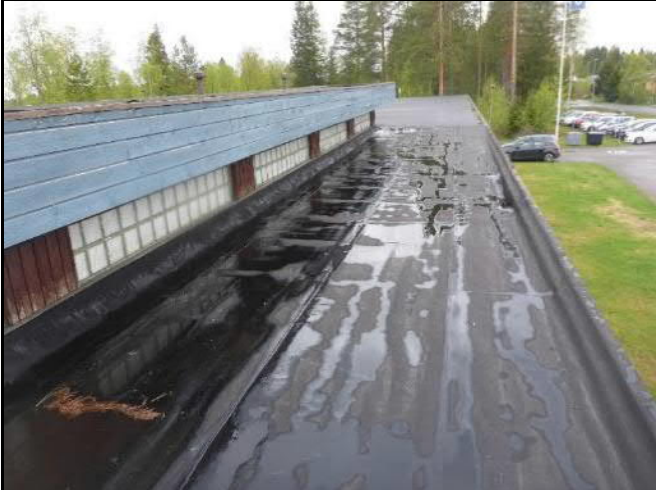
Kuva 43. Luoteispuolen katoksen vesikate. Katto on saatujen tietojen mukaan vuotanut. Syynä on todennäköisesti väärä katemateriaali.

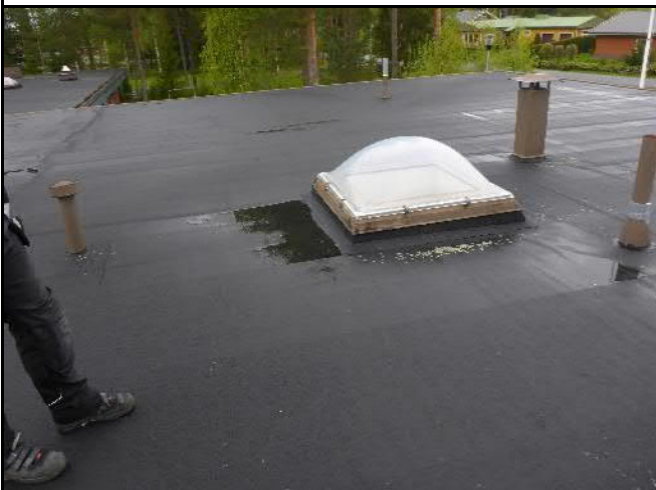
Kuva 47. Lammikoitumista kattopinnalla. Kermin saumakohtiin lammikoituminen aiheuttaa vuotoriskin.

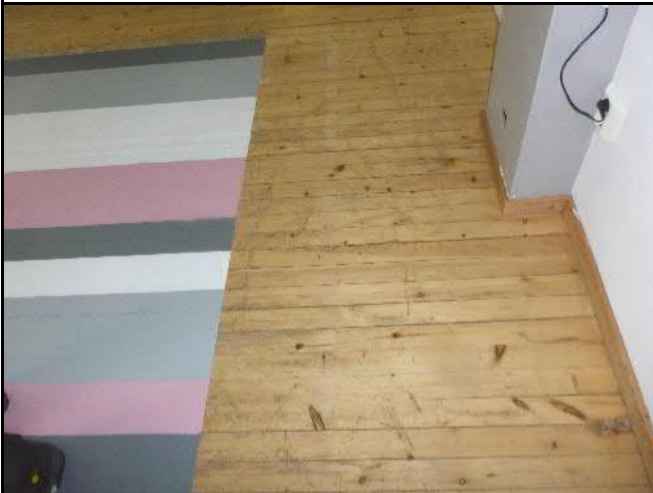
Kuva 51. Vanhan puulattian pinnalla paikoin runsaasti kolhuja/naarmuja.

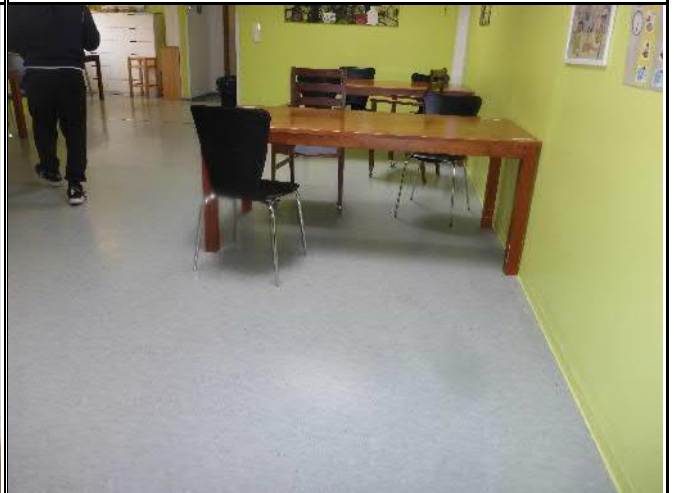
Kuva 52. Uudehko lattiamatto ruokailutilassa.

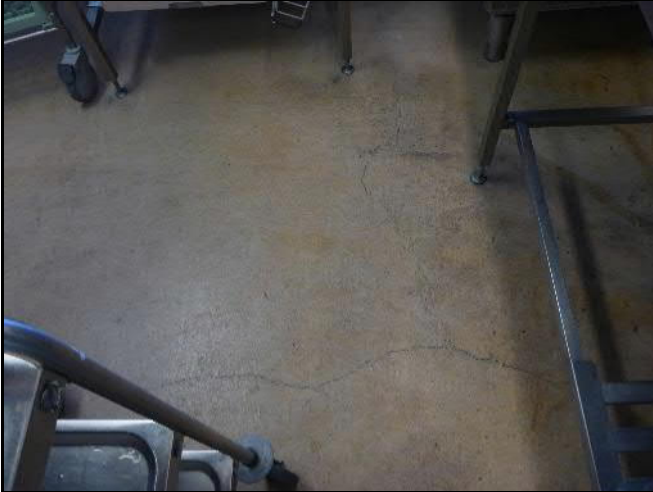
Kuva 55. Keittiön massalattiapinnoilla on runsaasti halkeilua. Pintakosteuksia ei kuitenkaan todettu.

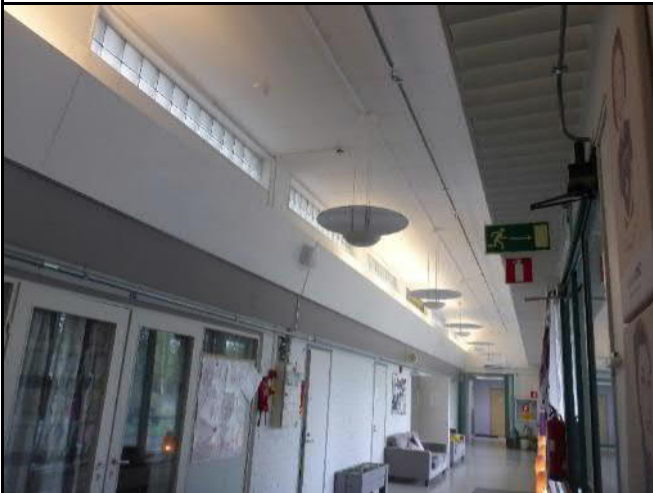
Kuva 57. Korotetussa eteisaulassa on koettu kylmää. Syynä voi olla isot ikkunat ja lasitiilipinnat kattokorotuksen kohdalla.

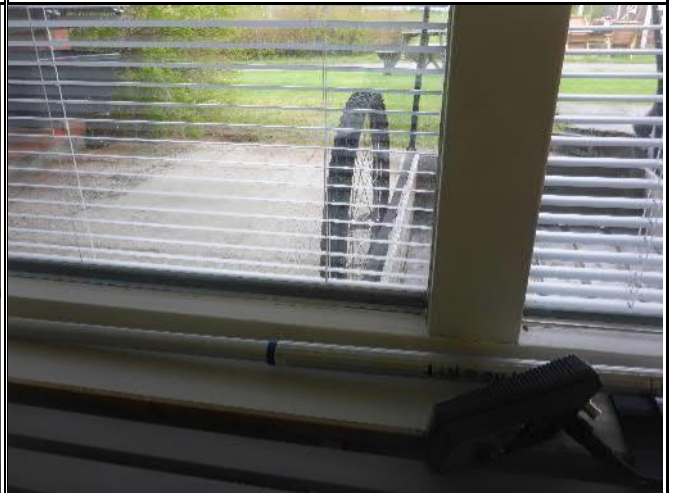
Kuva 58. Vanhojen ikkunoiden lämmöneristävyys voi olla heikko, joka aiheuttaa paikoin kylmää tiloissa.

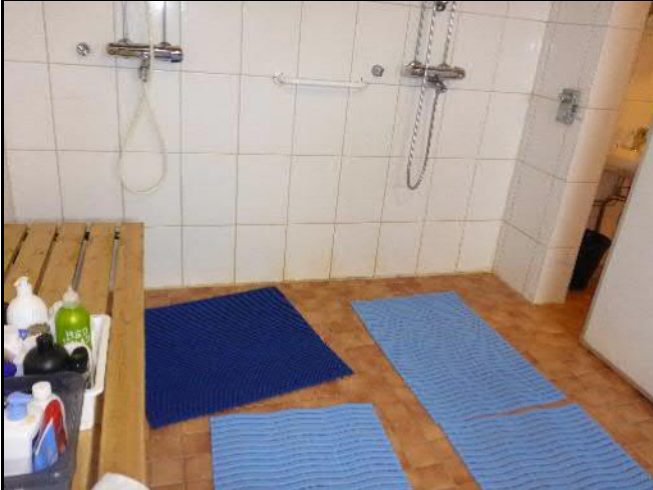
Kuva 61. Saunaosaston lattiakaakeloinneissa havaittiin laajoja irti olevia laattapintoja ("kopoja").

- Suositellaan märkätilojen kuntokartoitusta.
- Kosteusvauroiden vuoksi yksittäisten märkätilojen pinnoitteiden ja vedeneristeiden uusiminen. (1 vuoden kuluessa)
- Kovimmalla käytöllä olevien märkätilojen pintojen uusiminen vedeneristeineen. (1-5 vuotta). Kovassa rasituksessa käyttöikä noin 10 vuotta.
- Vähemmällä käytöllä /kosteusrasituksella olevien WC-tilojen käyttöikää voidaan jatkaa kunnan perusteella.

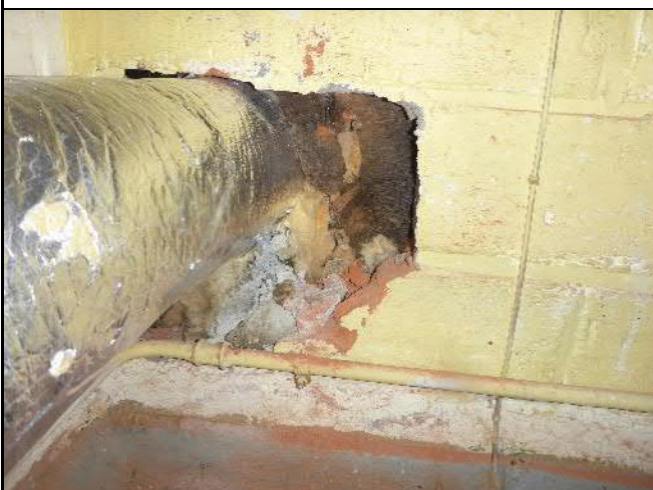
Kuva 71. Perusmuurin villaeriste (tiilimuurin takana) näkyvissä putkiläpiviennin kohdalla.

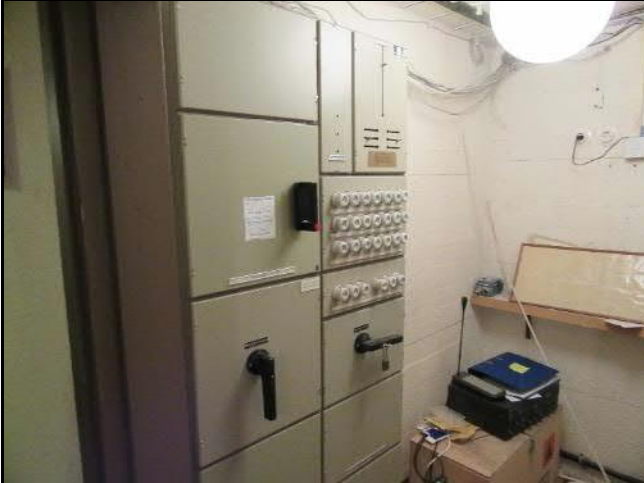
Kuva 1. Kiinteistön pääkeskus PK.

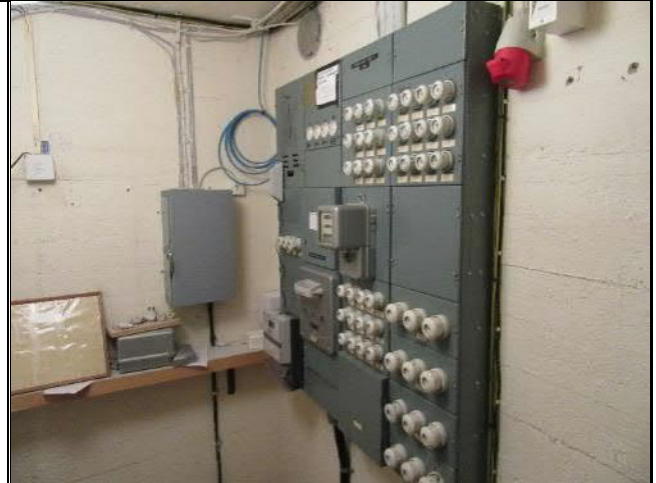
Kuva 2. Kiinteistön vanha pääkeskus PK (kiinteistössä kaksi pääkeskusta)

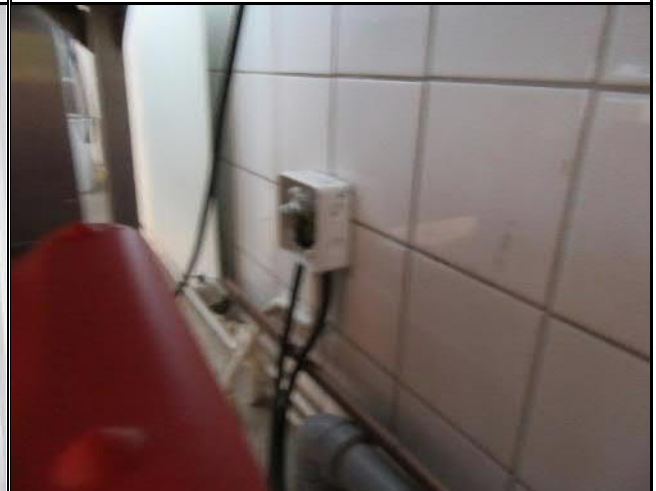
Kuva 4. Keittiön uunin jakorasialta kansi puuttuu

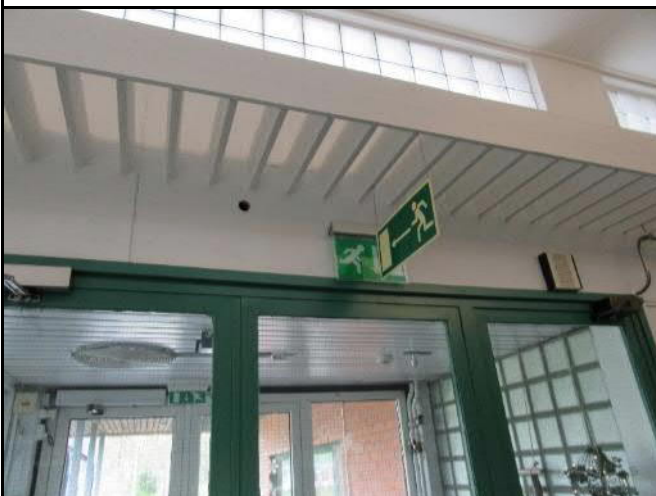
Kuva 11. Käytävän 71 ovimerkkivalaisin ja jälkiheijastava kilpi

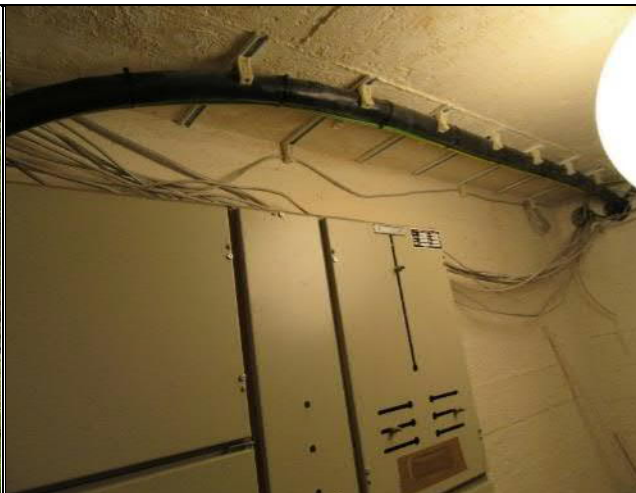
Kuva 14. Pääkeskushuoneessa HV-kaapeleita kiinnittämättä

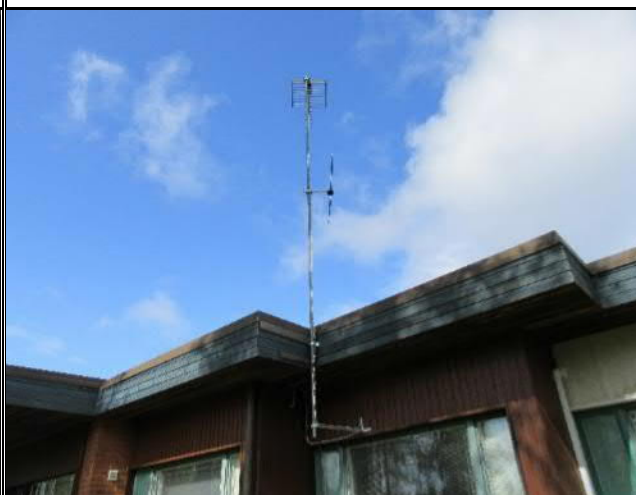
Kuva 16. Antenni takapihan seinällä
