# **Asuinrakennuksen kuntoarvio**

**Kohde: Ylikärpän koulu, asuntorakennus Ranuantie 451 95270 Ylikärppä, Simo**

**Laatija:** Merilapin Vahinkotarkastus Oy  
Jouni Kemppainen / Ins.  
Ranuantie 110 95200 Simo

**Tarkastus:** 10.6.2019

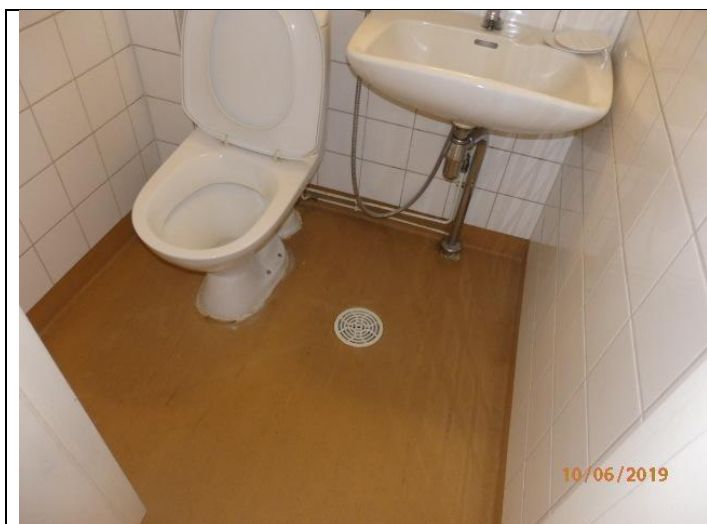
**KUVA 3:**

- K allaskaapissa kosteusjälkiä
- Alapohjan tarkistus/ avaaminen

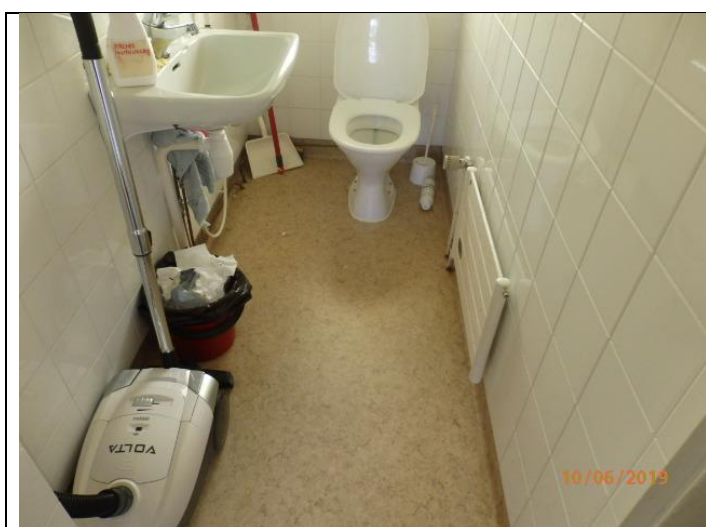
**KUVA 10:**

- Alakaapissa ei vuotojälkiä

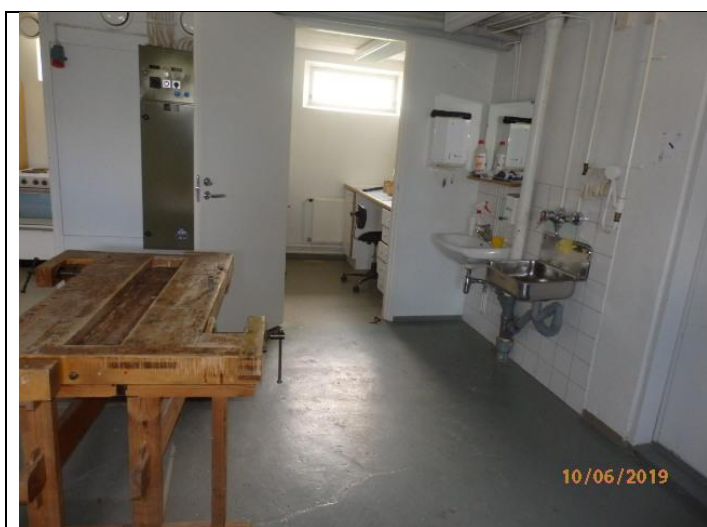
**KUVA 30:**

- Kellari / ljh tilaa
- Mittauksissa todettiin osin kuivaa ja osittain kohonneita kosteusarvoja
- Kts. Taulukko s.27 Trotec T 650 / Gann hydrotest LG3 : Mittausarvot suhteessa aineitiheyteen
- Lukema 92,7 vertaa betoni
-
