# Jokirinteen palvelutalo, Simo

Varkkermontie 6, 95200 Simo

Kuntoarvio

17.6.2019

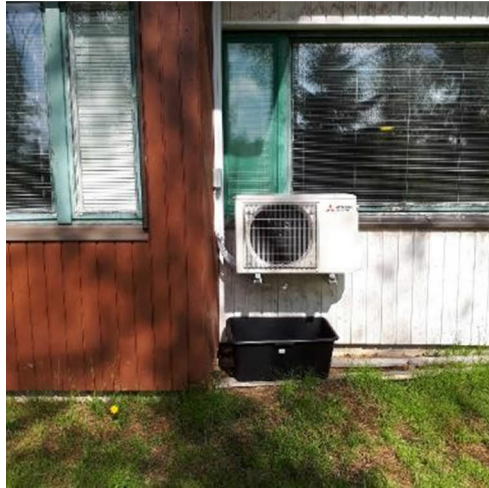
Viime vuonna tiloihin on asennettu Attendon toimesta ilmalämpöpumput, joilla käyttäjien mukaan voi paikata lämmitysjärjestelmän puutteita. Samoja ilmalämpöpumppuja voi käyttää myös kesällä tilojen jäähdyttämiseen.

kuva: ilmalämpöpumppu

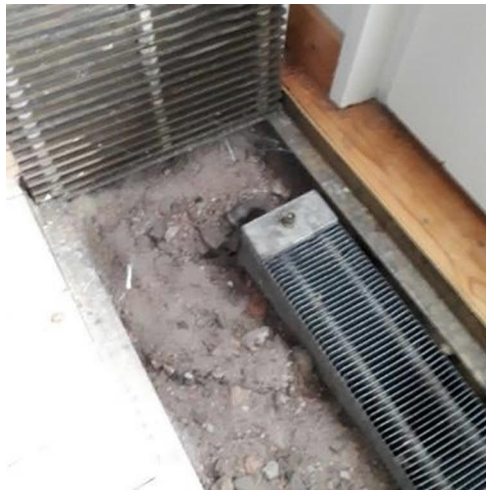
Kuvat: Lattian alla oleva konvektori hiekkatilassa oven edessä ja käytävällä ikkunan edessä

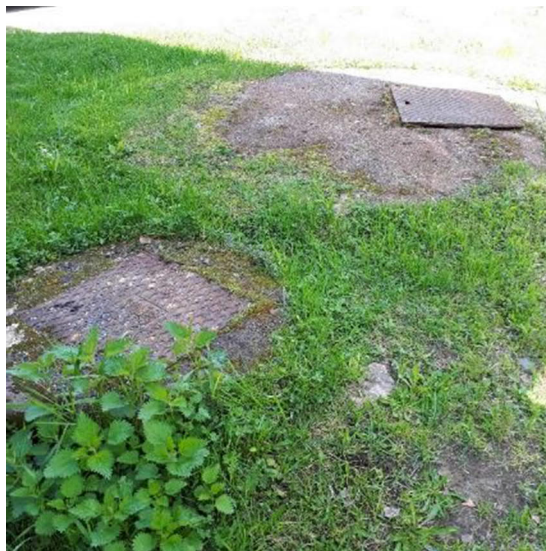
Viemärijärjestelmä on painovoimainen erillisviemäröinti jätevesille. Erottimia ei kiinteistössä ole. Osa viemäreistä on uusittu vuoden 2004-2005 peruskorjauksessa, mutta toinen pääty on vielä alkuperäistä valurautaviemäriä. Valurautaviemäröinnin laskennallinen käyttöikä on saavutettu. Mikäli maan sisässä ulkopuolella tai kellarin lattian alla on vielä betoniputkia, niin on myös niiden käyttöikä saavutettu

Kuva vanhoja tarkastuskaivoja

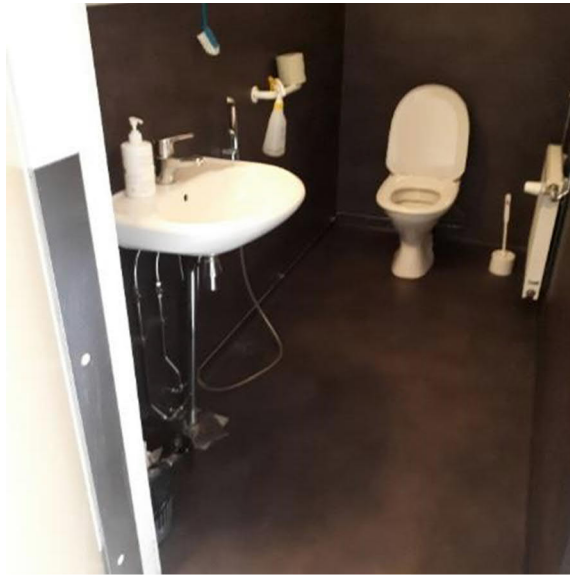
Vesi- ja viemärikalusteet olivat siistejä ja hyväkuntoisia

Kuva: Wc-kalustus

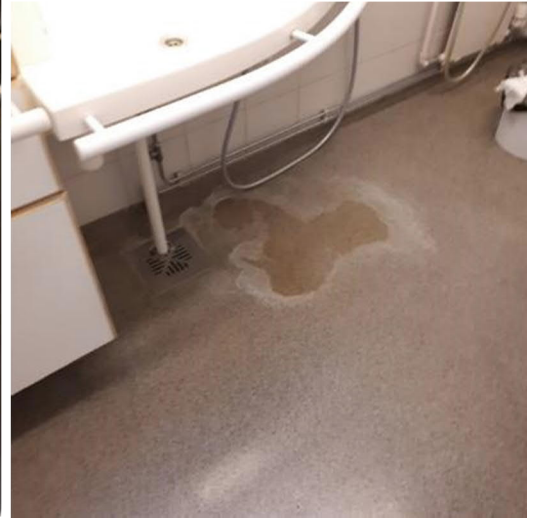
Kuva vettä lattialla

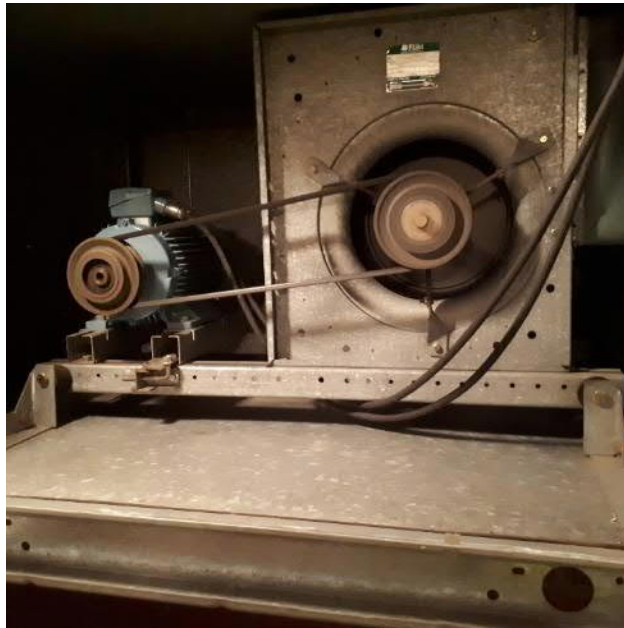
Kuva puhallinkammio

Ilmanvaihtokoneen kammiot olivat silmämääräisesti hyvässä kunnossa. Hieman oli päässyt irtolikaa läpi. Raitisilmakammio tulisi imuroida kiinteistöhuollon toimesta suodattimien vaihdon yhteydessä.

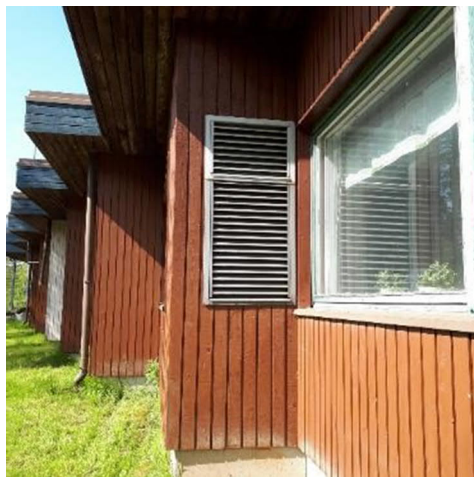
Ilmanotto koneelle oli talon sivusta ja sen osalta oli huolto unohtunut. Ilmanotto oli mennyt puoliksi jo tukkoon.

Kuva Ilmanotto koneelle

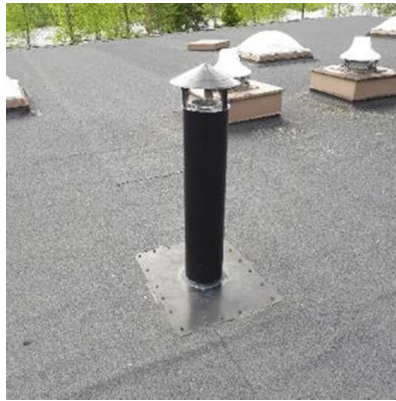
Kuva: pyykkihuoneen poisto

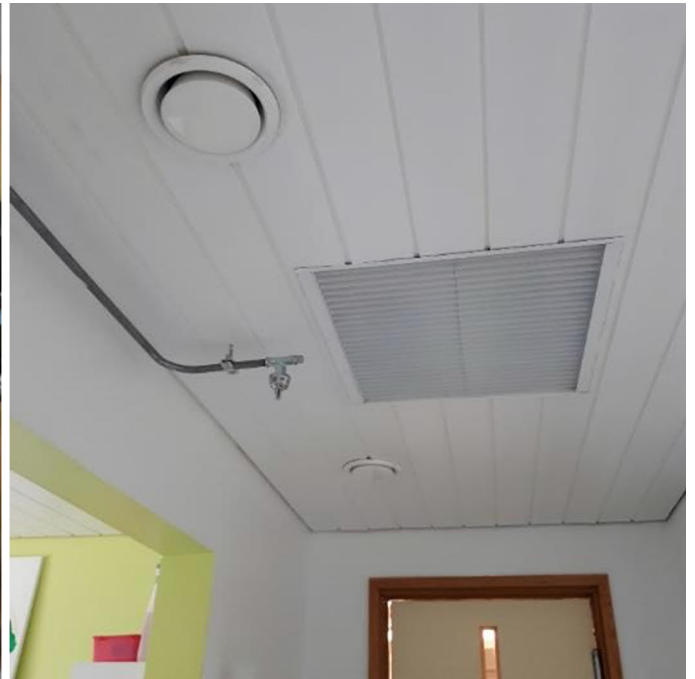
Kuva: Sprinklerisuutin

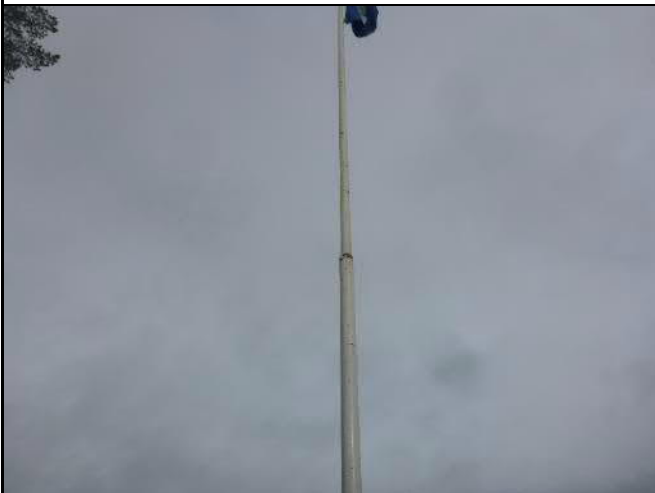
Kuva 9. Pihalla sijaitseva lipputanko, alkavaa ruostepilkkua on jo laajasti.

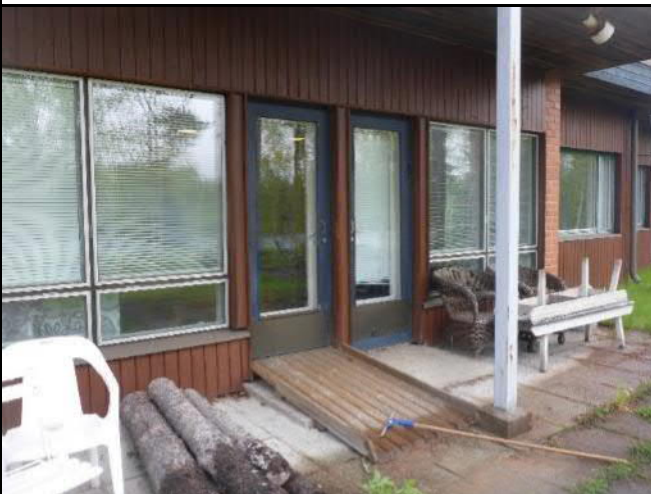
Kuva 29. Vanhat osittain ulospäin aukeavat ikkunat ja huoneistot.

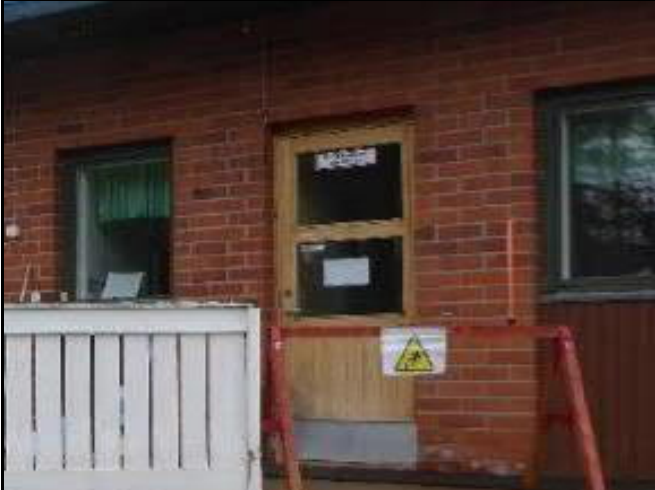
Kuva 31. Puurakenteinen ulko-ovi luoteisterassilla. Oven pinnat kuluneet.

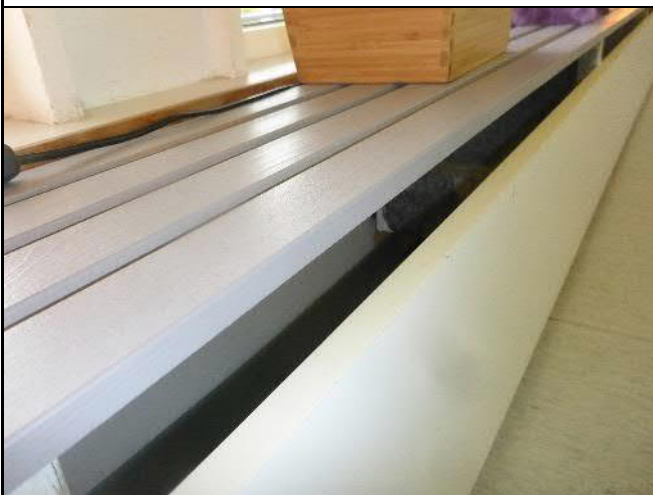
Kuva 59. Ikkunan alla oleva patterin suojana oleva panelointi heikentää siivottavuutta ja pöly kertyy paneloinnin taakse.

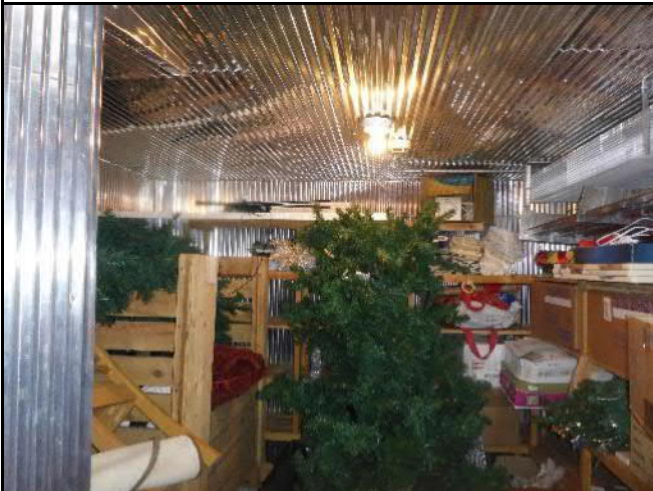
Kuva 69. Kellarin vanha kylmiö toimii varastona. Kylmiön rakenteita ei ole purettu.

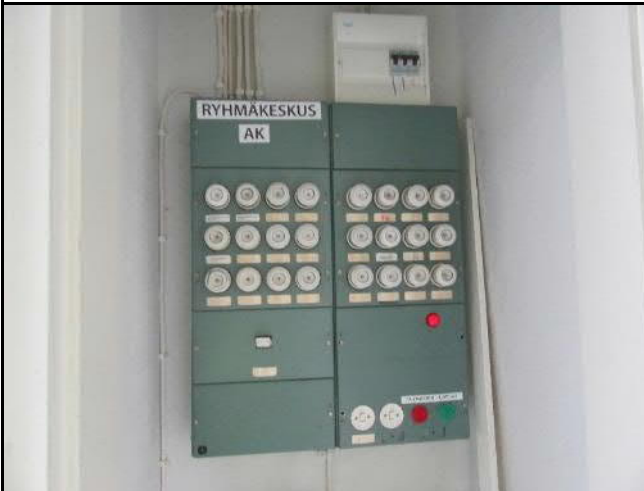
Kuva 3. Kiinteistön ryhmäkeskus AK

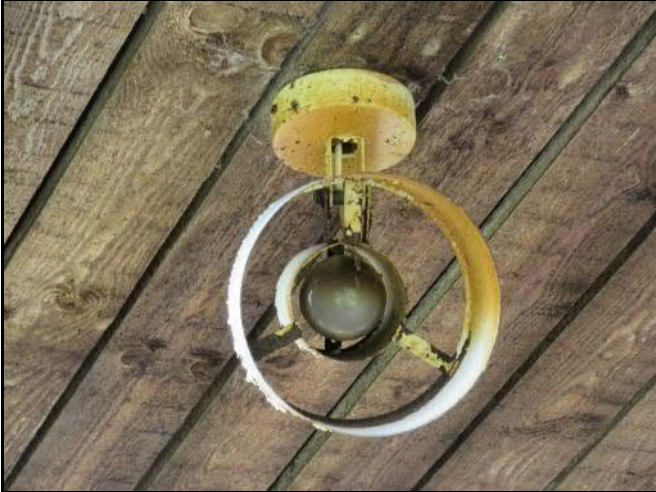
Kuva 7. Katoksen ruosteinen valaisin

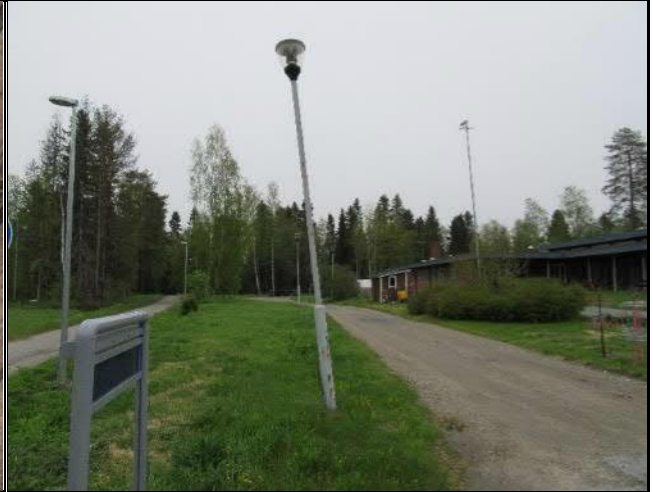
Kuva 8. Pylväsvalaisin vinossa

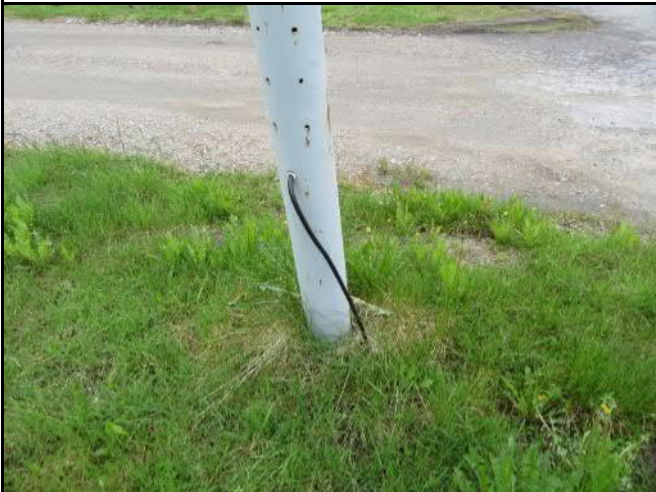
Kuva 9. Mainosvalon ryhmäjohto suojaamatta

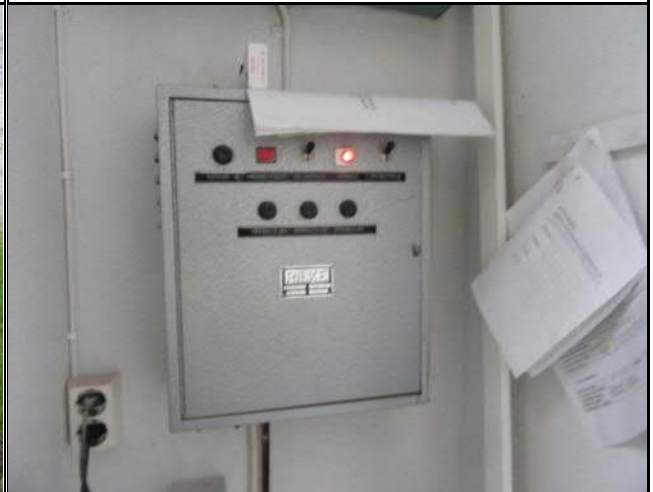
Kuva 10. Turvalokeskus Rilke

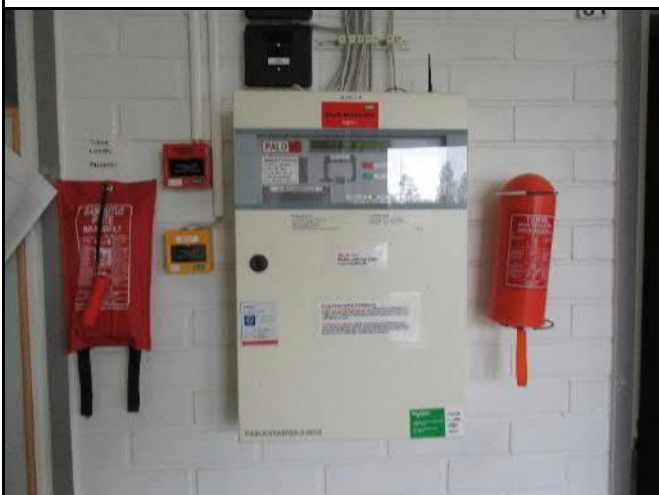
Kuva 15. Kiinteistön paloilmotinkeskus
